# RELATÓRIO DE VISTORIA

09.06.2015

**Campus:** USP Leste

**Motivo:** acompanhamento dos trabalhos: monitoramento de gases e operação do sistema de extração.

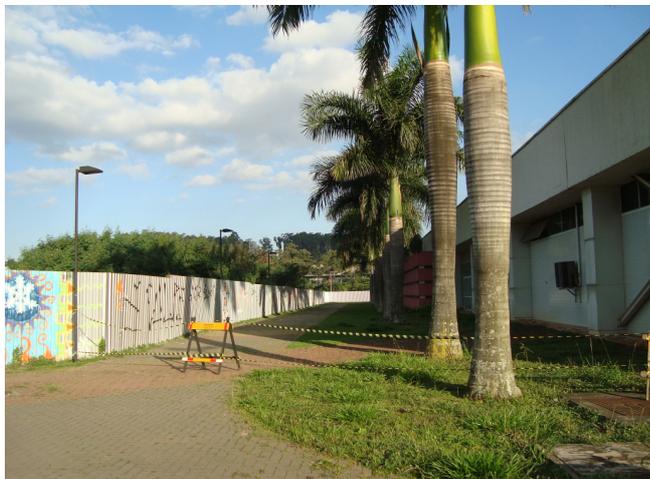
**Cercamento do solo sem procedência.** Os tapumes que cercam a área que foi utilizada para disposição de solo sem procedência estão parcialmente instalados sendo que, em dois trechos, esses estão sendo refeitos. Nos dois trechos sem tapume, a área com solo esta cercada com a utilização de fitas amarelas de segurança. Adicionalmente, existem os seguranças do campus posicionados com o objetivo de garantir que os usuários do campus não ultrapassem os limites do cercamento (ver Fotos 01, 02).

**Foto 01:** Cercamento com tapumes e fita.

<b>Ação</b>	<b>Responsável</b>	<b>Data</b>
Finalizar a recolocação dos tapumes.	SEF	Julho/15
Manter cercamento com fitas amarelas até finalização das obras de recolocação dos tapumes.	SEF	Junho/15
Providenciar marcação/numeração mais adequada e resistente ao tempo de todos os poços e pontos de monitoramento da estrutura.	SEF	2º sem/15
Providenciar colocação de placas com numeração nos equipamentos de propriedade da USP.	SEF	2º sem/15
Providência limpeza dos poços com “restrição de fluxo” com o objetivo de limpar a seção filtrante dos tubos por meio da injeção de ar comprimido.	SEF	2º sem/15
Incluir os seguintes pontos durante monitoramento de estruturas: caixas de água pluvial e água potável (subterrâneas).	SEF/Weber	Junho/15
Elaborar mapa de pontos de monitoramento - estruturas	SEF/Weber	Junho/15
Remover cobertura plástica do sistema e manter cobertura apenas do painel elétrico (provisoriamente).	USP Leste	Junho/15

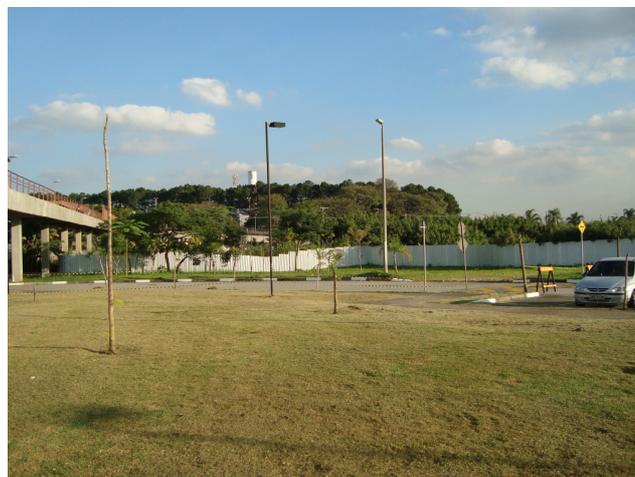
**Foto 02:** Cercamento com fita – área de acesso ao solo de origem desconhecida.

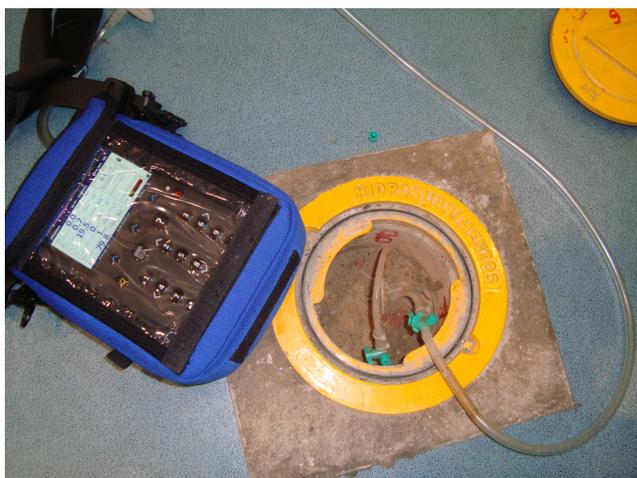
**Monitoramento de gases.** Durante o acompanhamento das medições constatou-se que alguns dos poços possuem água na conexão de saída do gás e, foi dito pela equipe da Weber, que alguns poços apresentam restrição de fluxo. Adicionalmente constatou-se que os poços têm seus nomes/números marcados com caneta vermelha, de maneira provisória. Os equipamentos de medição encontram-se em bom estado de conservação, mas não possuem identificação física. Não existe mapa com a locação dos pontos de monitoramento da estrutura (ver Fotos 03, 04).

**Foto 03:** Equipamento de medição GEM 5000, número de série G500491 – sem número de patrimônio.

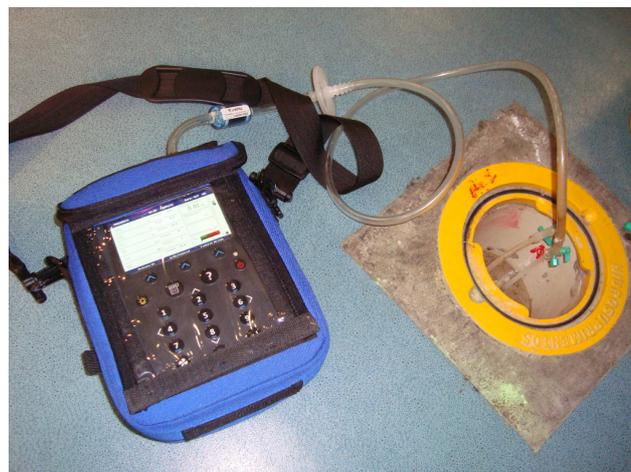
**Foto 04:** Marcação do nome do poço com caneta vermelha.

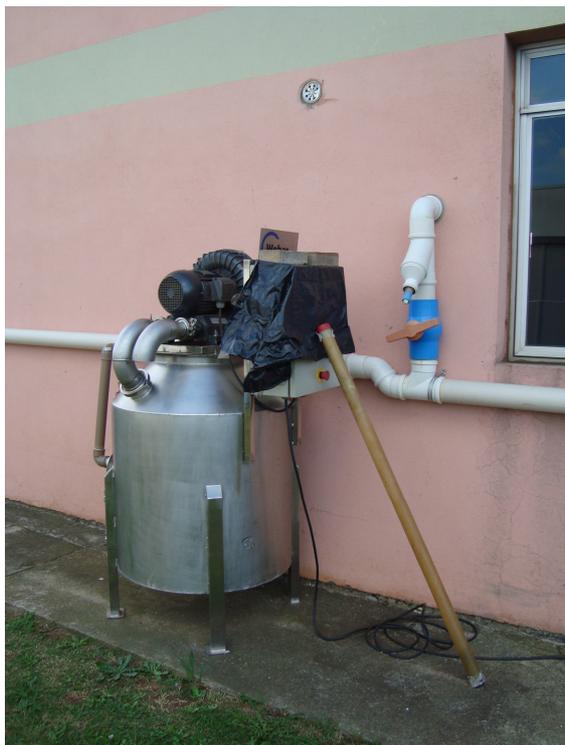
painéis elétricos estava coberto com plástico, outro servia de apoio para placas de EVA, um terceiro estava totalmente coberto com plástico (sistema de extração e painel), outro, já localizado dentro do abrigo, estava rodeado por materiais diversos. Adicionalmente, ao lado de um dos abrigos existem 7 tambores que, de acordo com o informado pela equipe da Weber, armazenam solos e material descartável proveniente de serviços de investigação ambiental conduzidos na unidade. Alguns poços de monitoramento de água não possuem cadeado na tampa. (ver Fotos 05 à 09).

**Foto 05:** Sistema de extração. Painel elétrico coberto com plástico. Guarda Universitária – I4 (em 18.05.15).

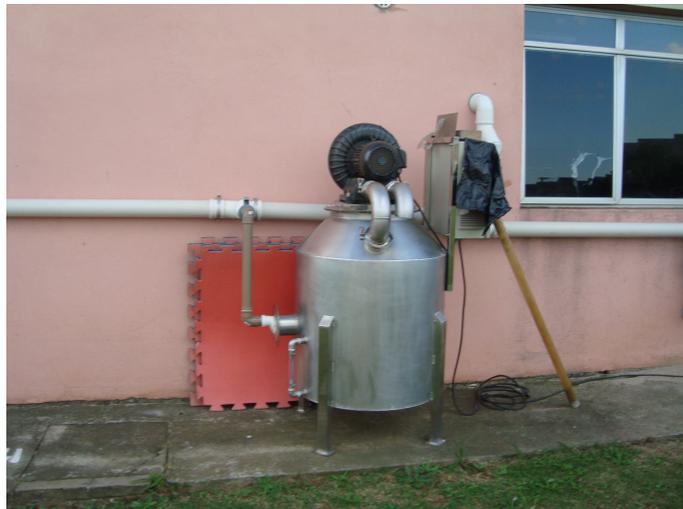
**Foto 06:** Sistema de extração. Apoio para placas de EVA. - Guarda Universitária - I4 (em 22.05.15).

Manter todas as cabines totalmente limpas e desobstruídas. Somente o sistema de extração e o painel elétrico deverão ocupar as cabines.	USP Leste	Junho/15
Providenciar destinação final do resíduo de construção civil (canteiro de obras e tambores – II)	Weber/canteiro SEF/tambores	2º sem/15
Comunicar a segurança sempre que for identificado algum sistema de extração desligado manualmente	SEF/Weber	Junho/15
Verificar necessidade ou não de readequação das portas dos abrigos.	SEF	Junho/15

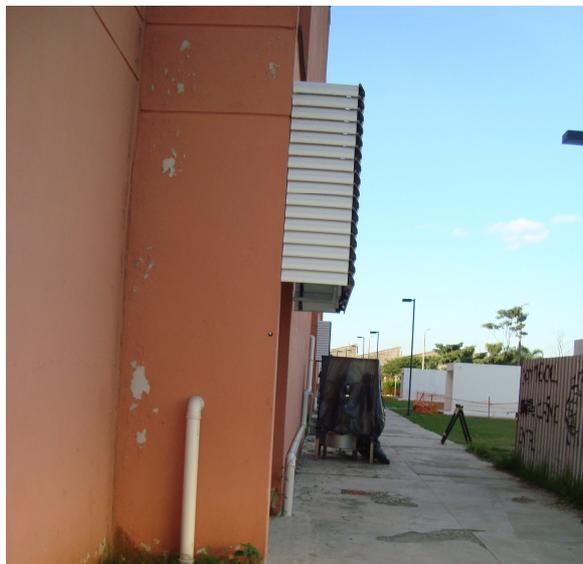
**Foto 07:** Sistema de extração totalmente coberto com plástico. Conj. Laboratorial.

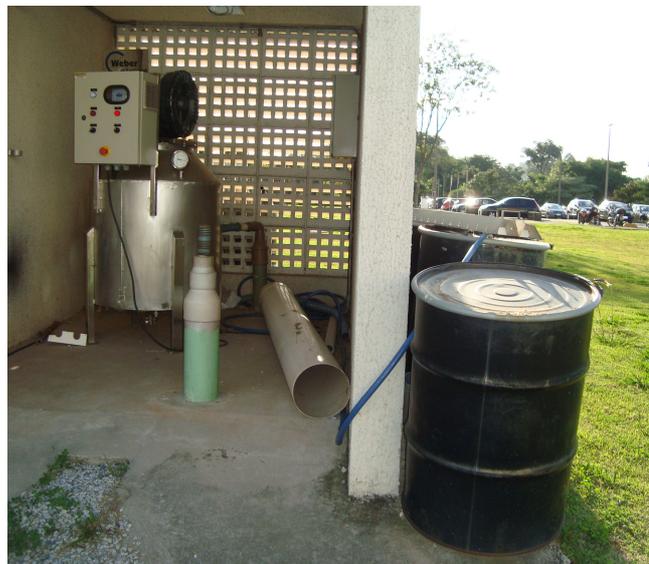
**Foto 08:** Abrigo sendo utilizado como estoque de materiais diversos. Prédio II.

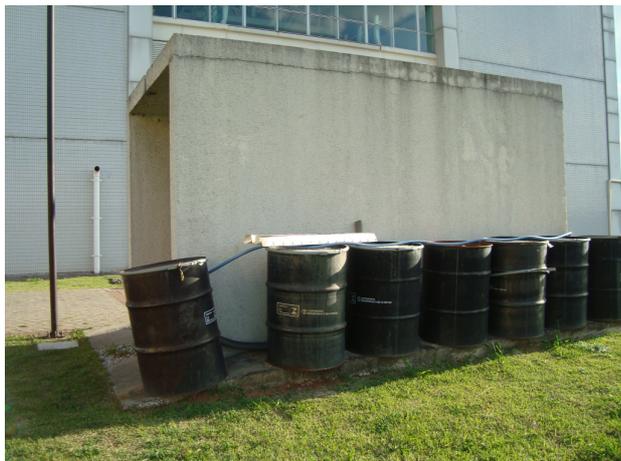
**Foto 09:** Abrigo prédio I1. Ao lado, tambores com resíduos diversos (solo de escavação e material descartável proveniente de estudo de investigação ambiental).

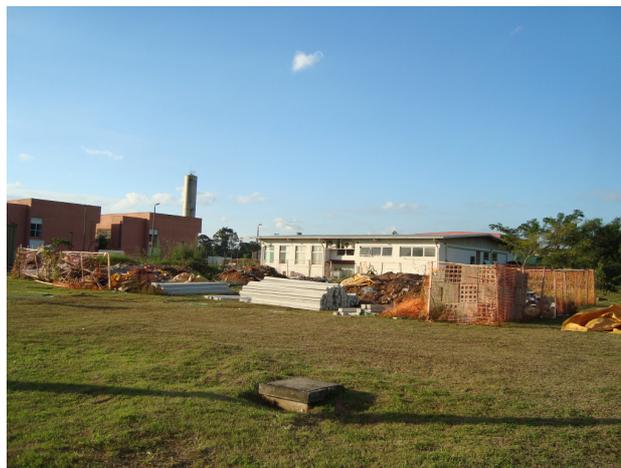
**Obras – abrigos.** Constatou-se que as obras estão na etapa de finalização. Todos os abrigos vistoriados foram construídos acima do piso com cerca de 30 cm de abertura na base para circulação de ar. Parte dos abrigos já com porta de alumínio vazada. Dúvida: a porta permite adequada circulação de ar. O canteiro de obras possui resíduos de construção civil estocados (Fotos 10 a 16).

**Foto 10:** Canteiro de obras – construção dos abrigos.

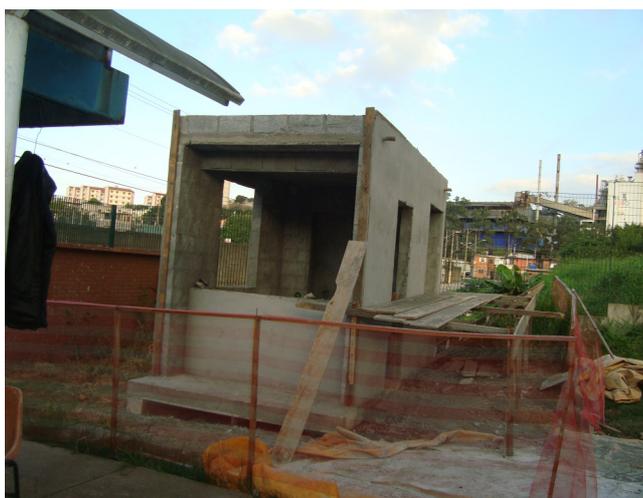
**Foto 11:** Obra – Portaria 02.

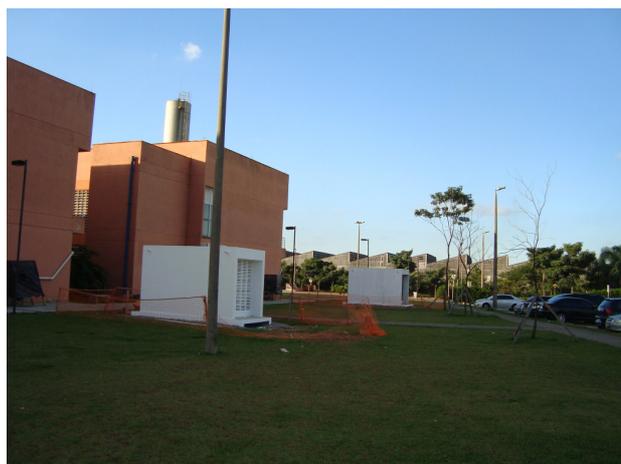
**Foto 12:** Finalização das obras de dois abrigos do Conjunto Laboratorial.

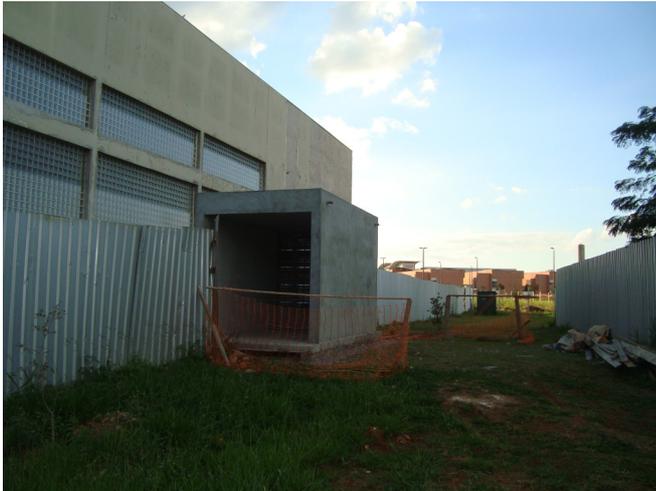
**Foto 13:** Abrigo em obras - Conj. Laboratorial.

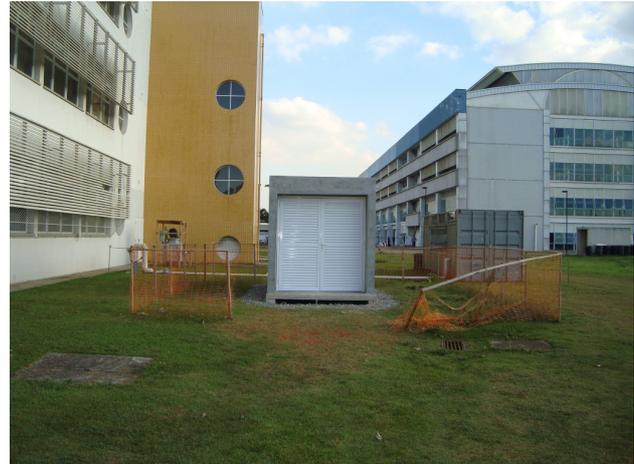
**Foto 14:** Abrigo com porta – Conj. Laboratorial.

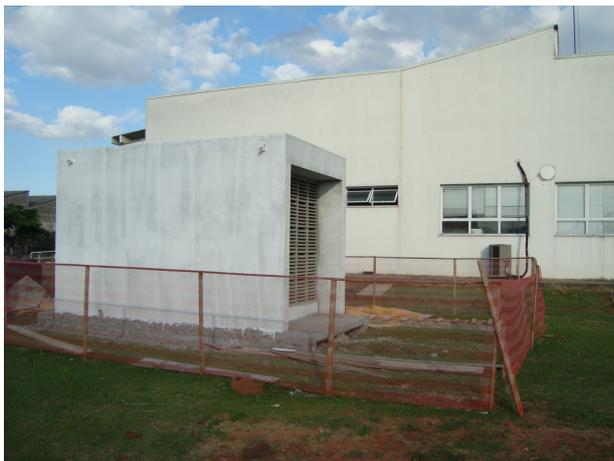
**Foto 15:** Abrigo - Guarda Universitária.

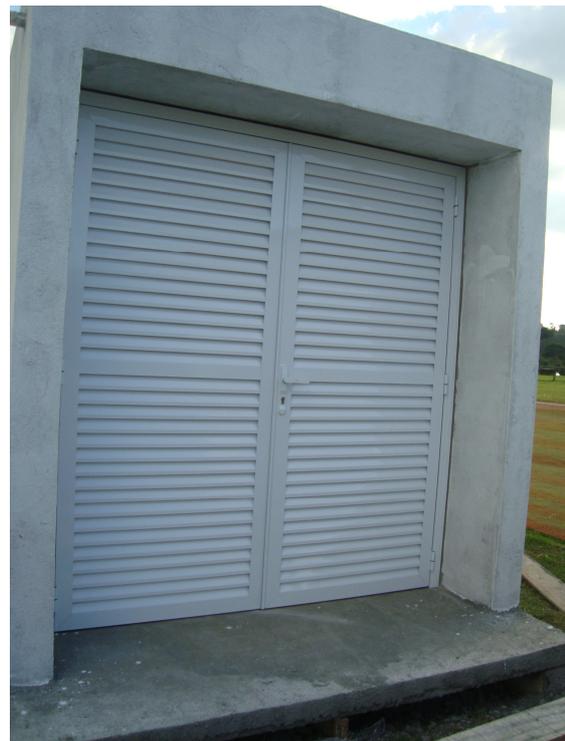
**Foto 16:** Abrigo já com porta de alumínio vazada - Conj. Laboratorial.
