RELATÓRIO DE VISTORIA

10.07.2015

Campus: USP Leste

Motivo: acompanhamento dos trabalhos das equipes de subcontratados Weber (área edificada da Each -Al-

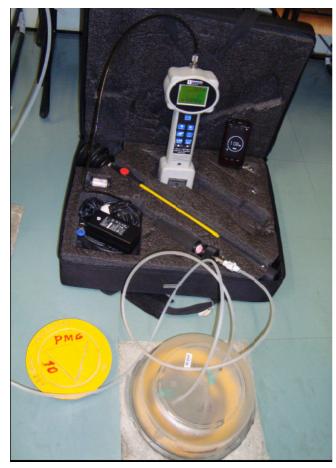
Foto 03: Teste de estanqueidade - poço de monitoramento de gás PMG-10B.

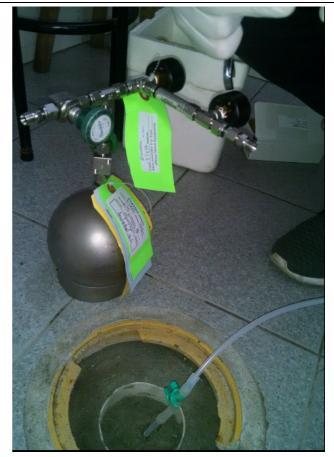
Foto 04: Coleta de amostra de gás utilizando *canister* - poço de monitoramento de gás instalado na área de transporte.
