ANÁLISE DO CRUZAMENTO DOS DADOS DE FOTOINTERPRETAÇÃO COM OS ANALÍTICOS AMBIENTAIS

Universidade de São Paulo – Campus Zona Leste – Gleba I

Outubro de 2008

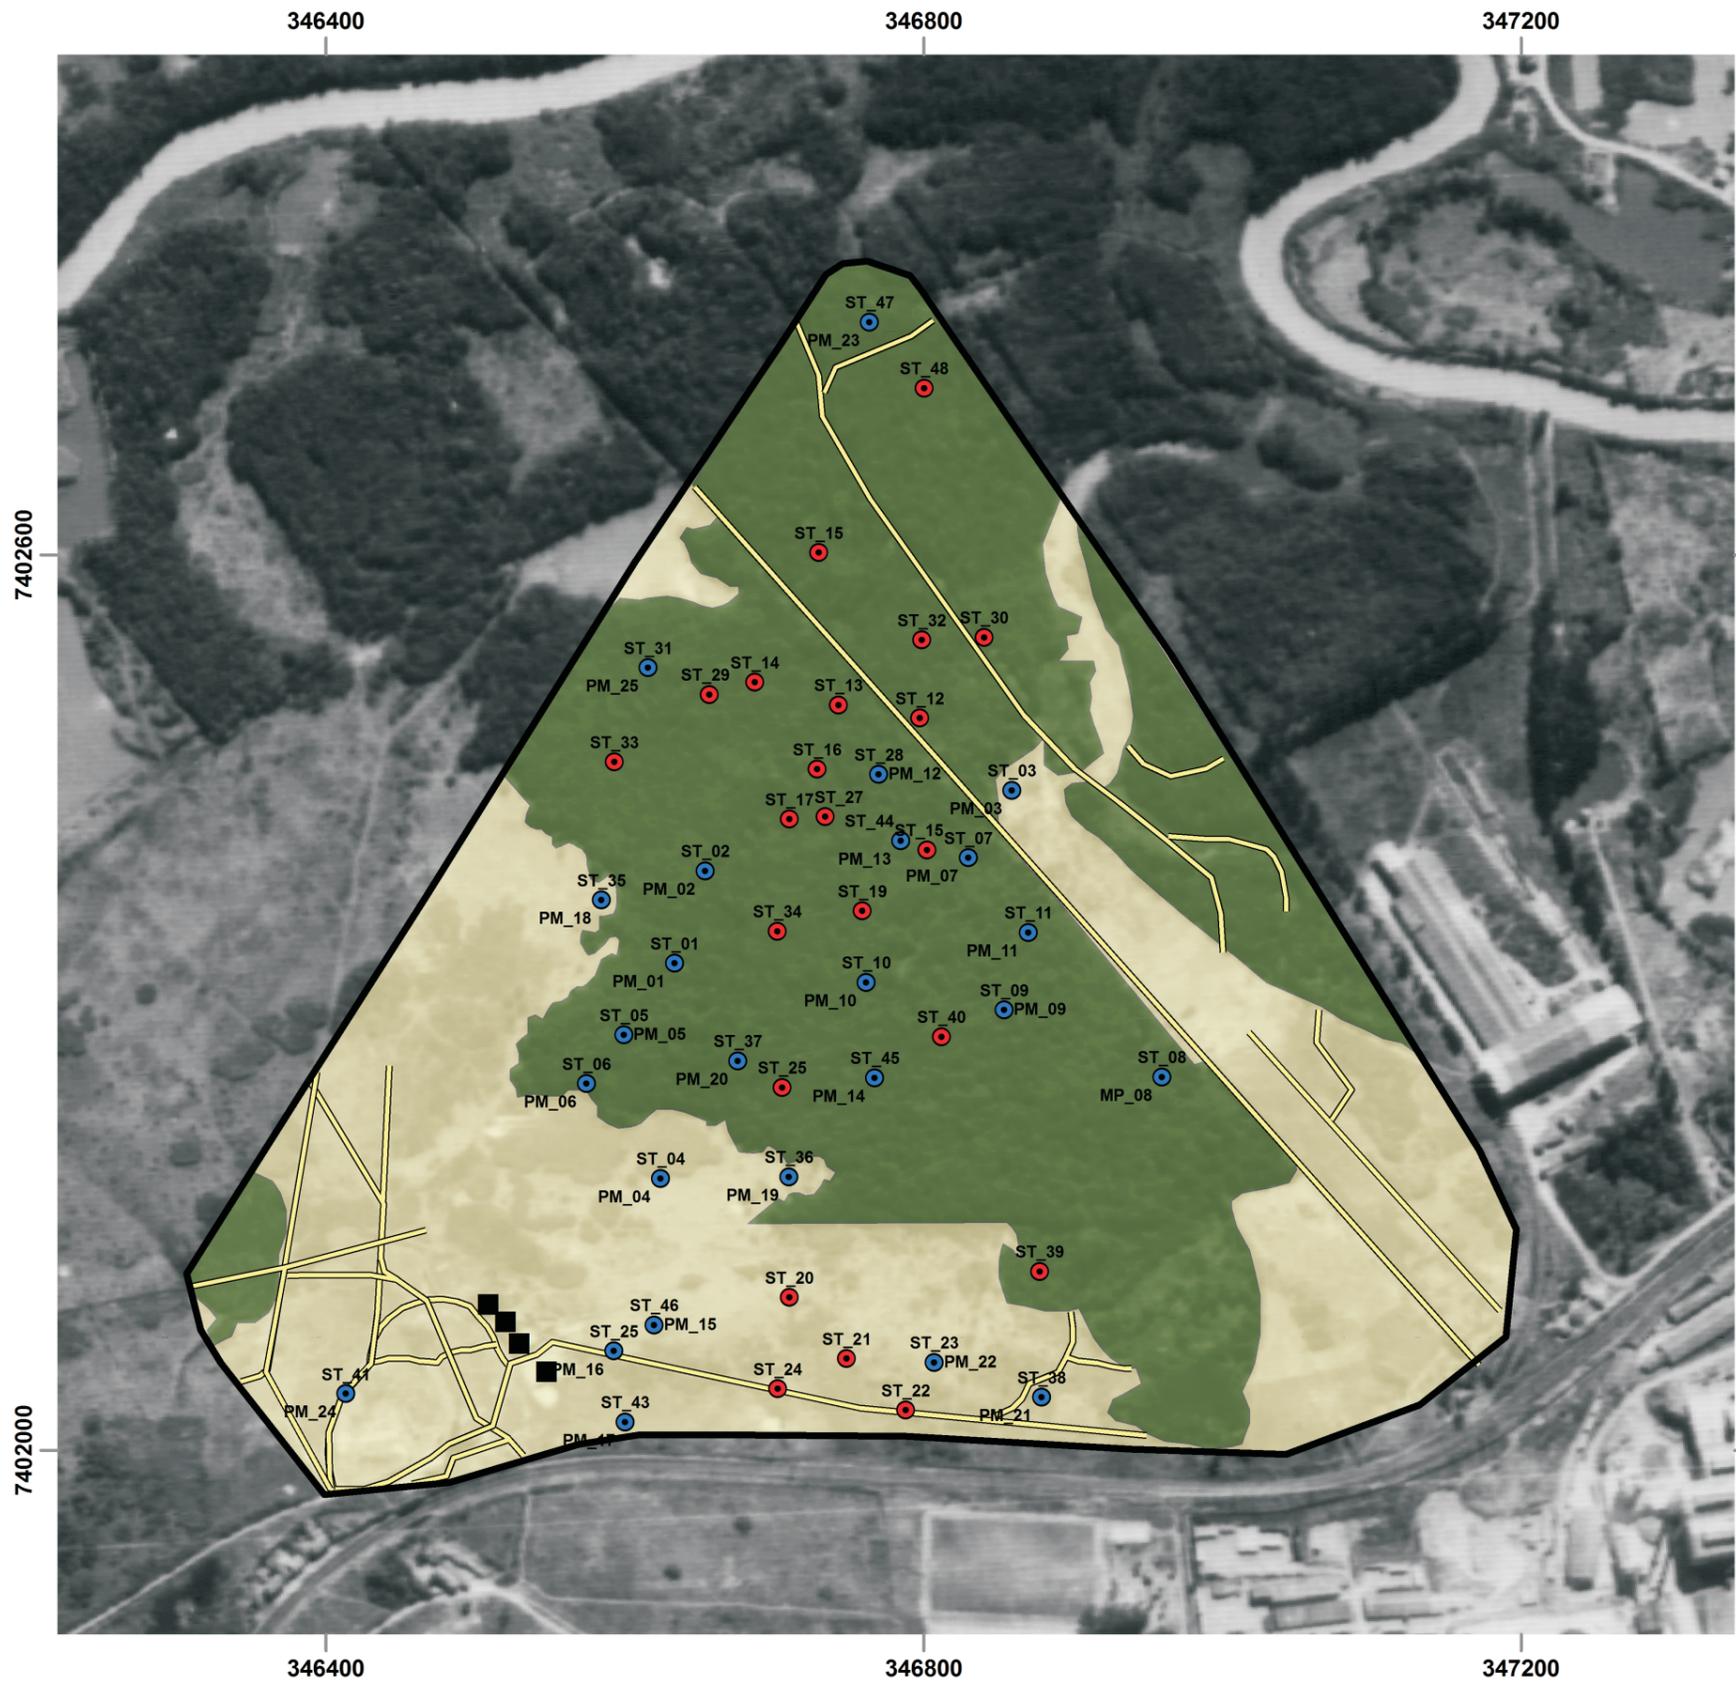
Título	Uso do Solo e Pontos de Sondagem - 1962	Figura	2.1
Cliente	COESF - USP	Escala	Indicada
Projeto	Análise do cruzamento dos dados de fotorinterpretação com os Analíticos Ambientais		
Fonte	BASE Aerofotogrametria	Data	Out 2008

Os resultados da fotointerpretação dos anos 1962, 1968, 1974, 1981, 1986 e 1994, e o mapa síntese podem ser visualizados nas figuras 2-1 a 2-7, apresentadas a seguir.

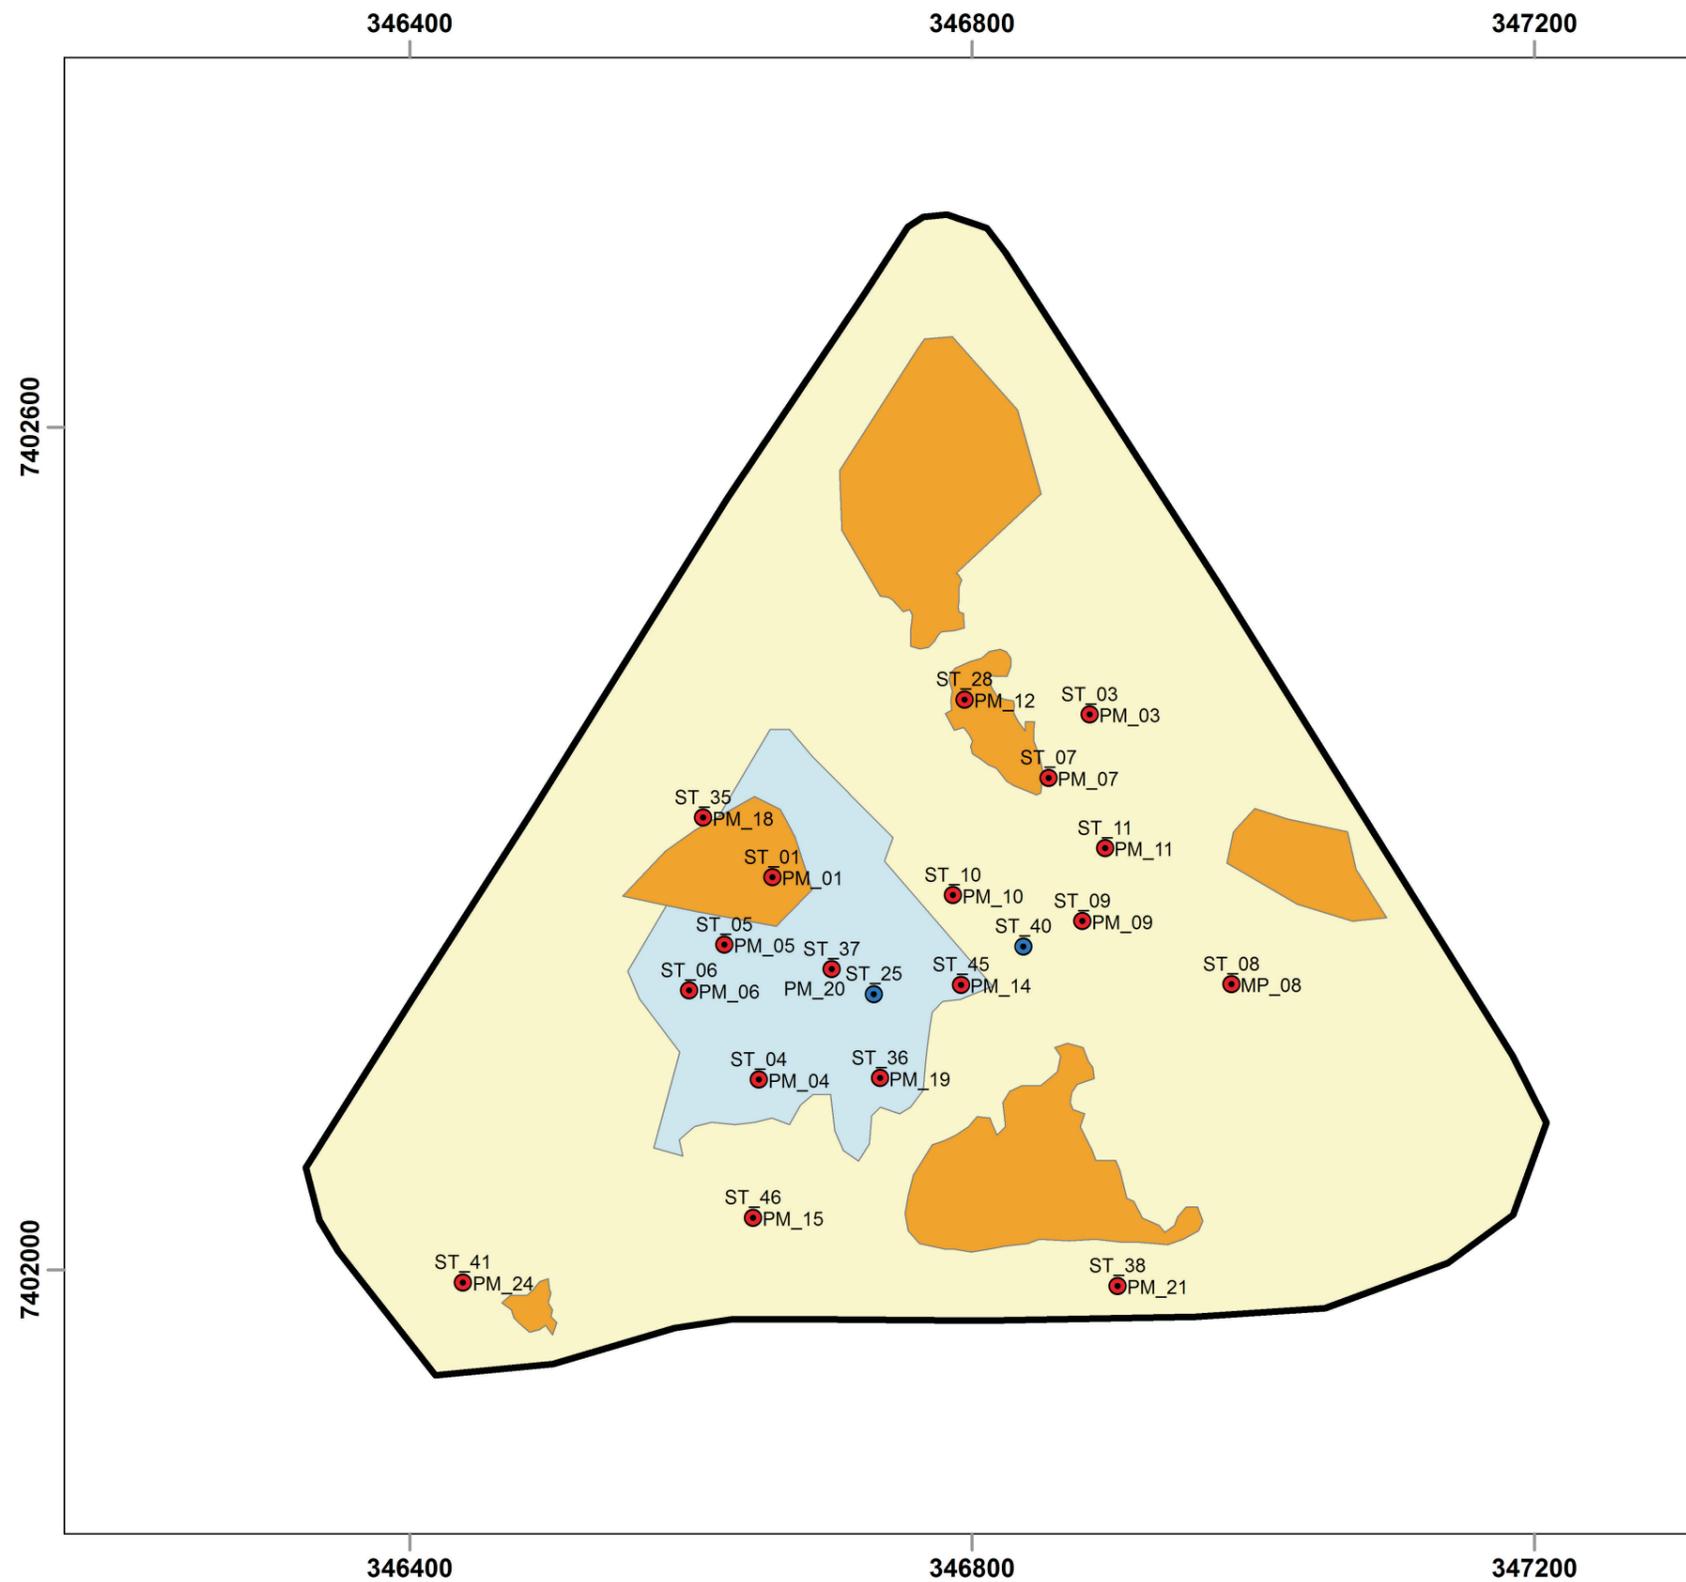
Título	Síntese do histórico de ocupação	Figura	2.7
Cliente	COESF - USP	Escala	Indicada
Projeto	Análise do cruzamento dos dados de fotointerpretação com os Analíticos Ambientais		
Fonte	BASE Aerofotogrametria	Data	Out 2008

Solo: Fósforo total
Em todos os pontos, menos no ST 09

Água Subterrânea: Ferro, fosfato total, manganês
Em praticamente todos os pontos.

- Que os mesmos se concentram na faixa central da Gleba no sentido NE-SO. No entanto, como também observado no mapa síntese, estes pontos não necessariamente coincidem com os aterros (elementos estranhos ao solo original) identificados na fotointerpretação, para o intervalo de tempo 1962-1994. Por exemplo, o ponto ST 08 que apresentou ultrapassagem dos valores de referência para vanádio e ferro total, dista cerca de 200m da área de aterro mais próxima.

O mapa síntese aponta que:

- Para a análise da água subterrânea, os pontos que excedem os limites de referência também se concentram na faixa central da Gleba, no sentido NE-SO e, se tais resultados apresentam uma correlação direta com aqueles obtidos na análise de solo, de modo geral, também não podem ser diretamente correlacionados com os aterros identificados na fotointerpretação.
