**UNIVERSIDADE DE SÃO PAULO (USP)  
SUPERINTENDÊNCIA DO ESPAÇO FÍSICO (SEF)**

**RELATÓRIO TÉCNICO:**

**DESCOMISSIONAMENTO DE  
EQUIPAMENTOS**

**USP LESTE  
São Paulo/SP**

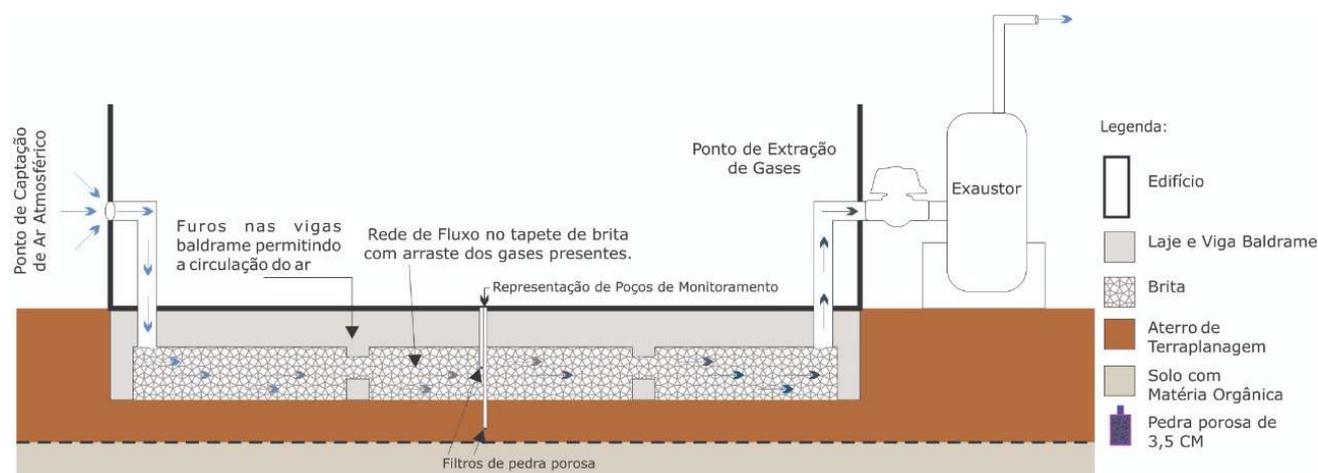
**Figura 2.3.1 Ilustração do Conceito do Sistema**

O conceito do projeto estabelecido é a implantação de Sistema de ventilação (circulação de ar) nos tapetes de brita, logo abaixo da laje dos prédios, não propriamente visando a remediação do solo, mas sim mantendo o tapete ventilado impedindo o acúmulo e intrusão de gases nas edificações (IPT, 2007).

Os gases e vapores que eventualmente adentrem o tapete drenante de brita sob a laje das edificações são arrastados em um fluxo contínuo de ar limpo (promovido por um exaustor para ventilação forçada) e conduzidos a sistema de dispersão na atmosfera.

A eficiência é monitorada através de medições de concentração de metano e VOC e de pressão em poços de monitoramento em duas profundidades distintas. Demonstrando que o gás metano está presente no solo, porém, com a ativação do sistema, não se acumula no tapete de brita, ou nem mesmo, alcança este.

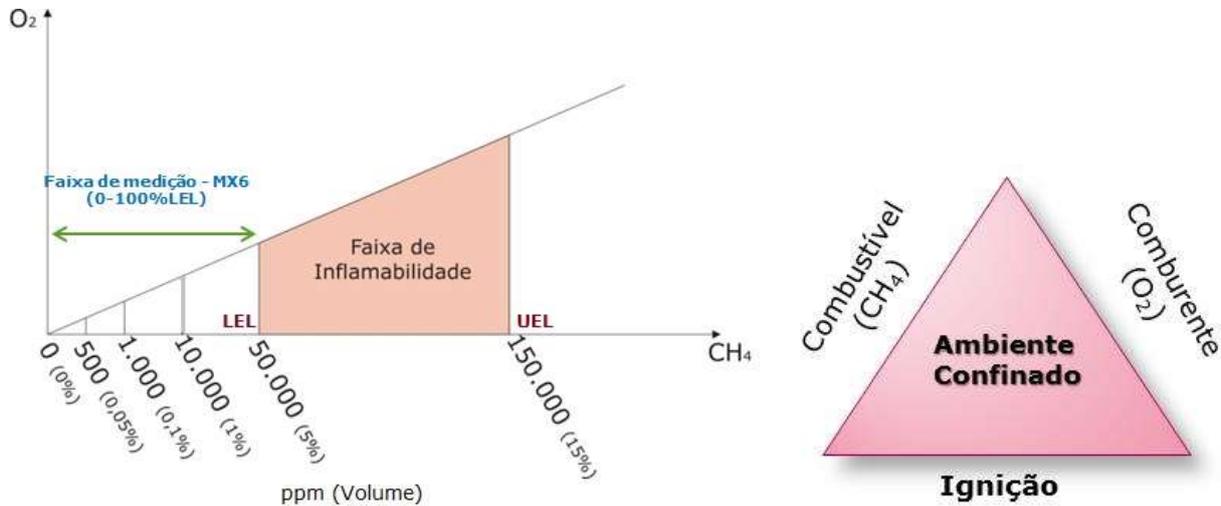
**Figura 3.1 Esquema da faixa de inflamabilidade do metano e sua combustão**

O Gás **Metano** nº CAS 74-82-8 é um gás inflamável, comumente encontrado em material orgânico devido à presença de bactérias decompositoras. Apresenta faixa de inflamabilidade entre 5% a 15% em volume, isto é, concentrações do gás/vapor que em contato com o ar forma uma mistura inflamável na presença de uma fonte de ignição (mistura ideal). As concentrações abaixo ou acima dessa faixa não propagam chama, uma vez, que a quantidade de gás/vapor é muito pequena (mistura pobre) ou muito elevada (mistura rica) para queimar ou explodir, conforme descrito no manual de produtos químicos (CETESB, 2016).

o perfil construtivo das edificações apresenta ventilação fixa, o que dificulta o acúmulo do gás nesses ambientes. A **Figura 3.1** ilustra a faixa de inflamabilidade do Gás Metano, bem como a faixa de medição do equipamento utilizado, e o esquema de combustão.

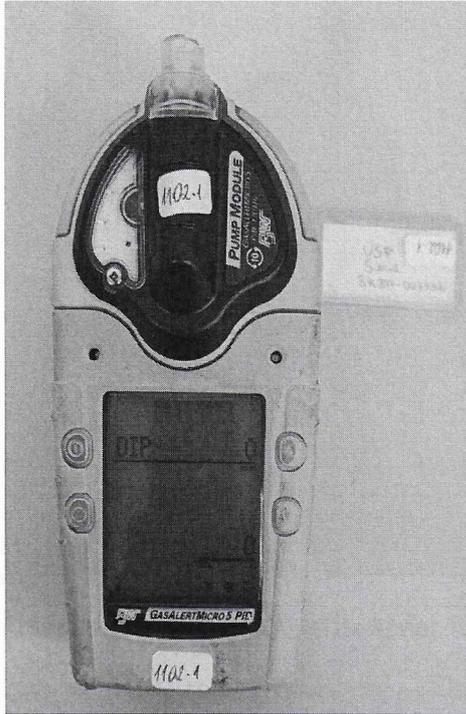
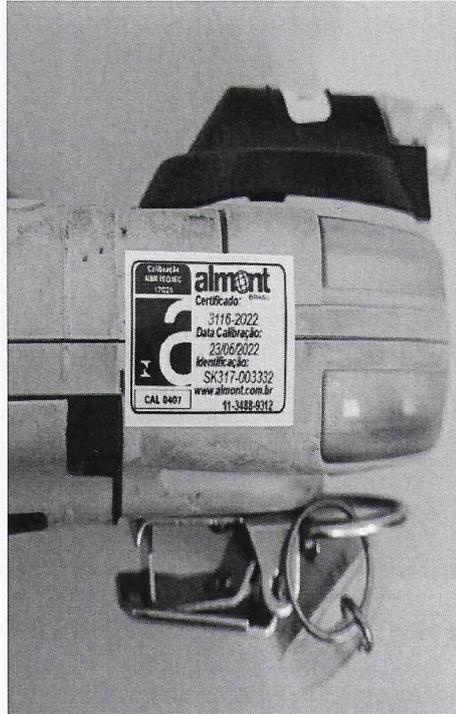
**Equipamento BW – SK 317-003332** calibrado em 23/06/2022 e apto para utilização.

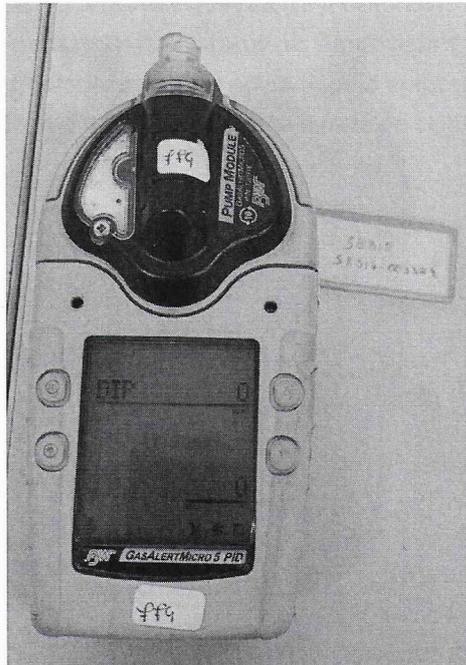
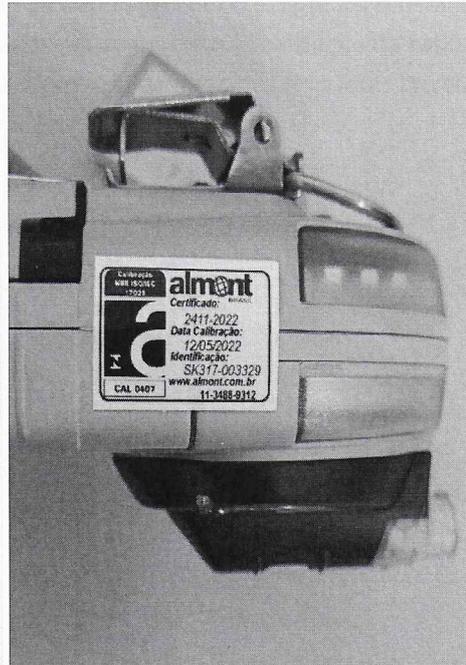
**Equipamento BW – SK 317-003329** calibrado em 12/05/2022 e apto para utilização.

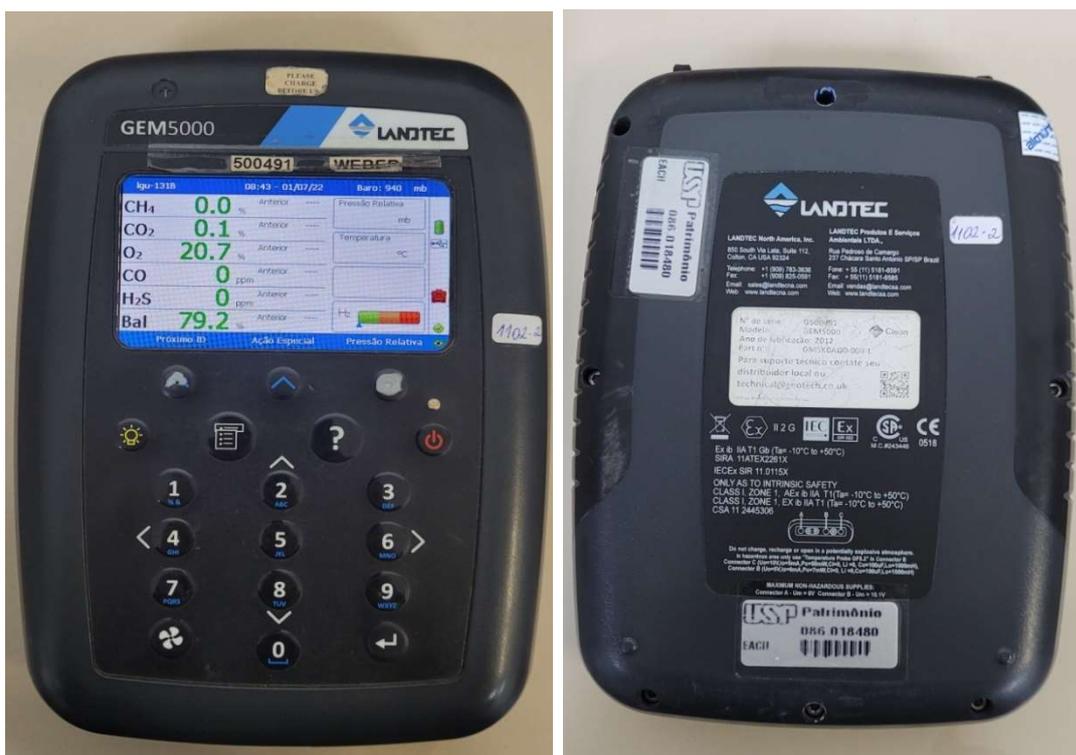
**Equipamento GEM 5000 N° de Série: 500491** calibrado em 23/06/2022 e apto para utilização.

OBS: Na tela inicial do GEM5000, consta a informação de data da próxima calibração em 09/06/2021, juntamente com a mensagem: **Serviço de Atraso - o serviço de rotina Instrumento está atrasado**. Este reset da mensagem pós-calibração não está sendo feito no equipamento, pois a empresa que realiza a calibração alega não estar com o programa que altera a mensagem para status ok. Ainda assim, pode-se comprovar a realização da calibração mediante relatório enviado pela empresa Almont e também nas etiquetas lacres de segurança, com o nome da empresa e data de calibração.

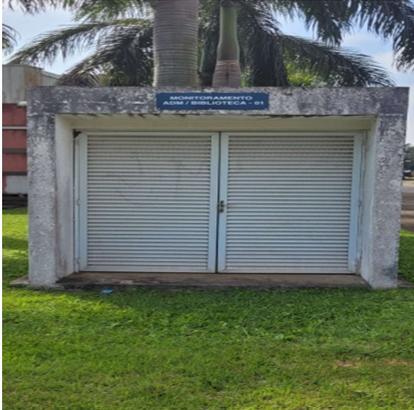
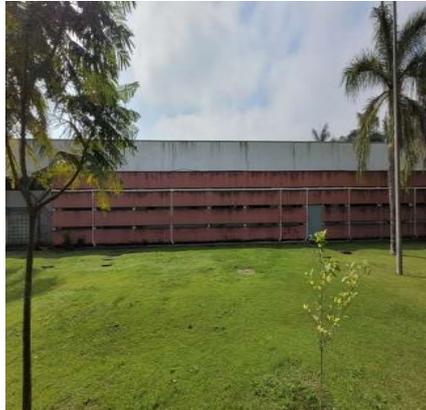
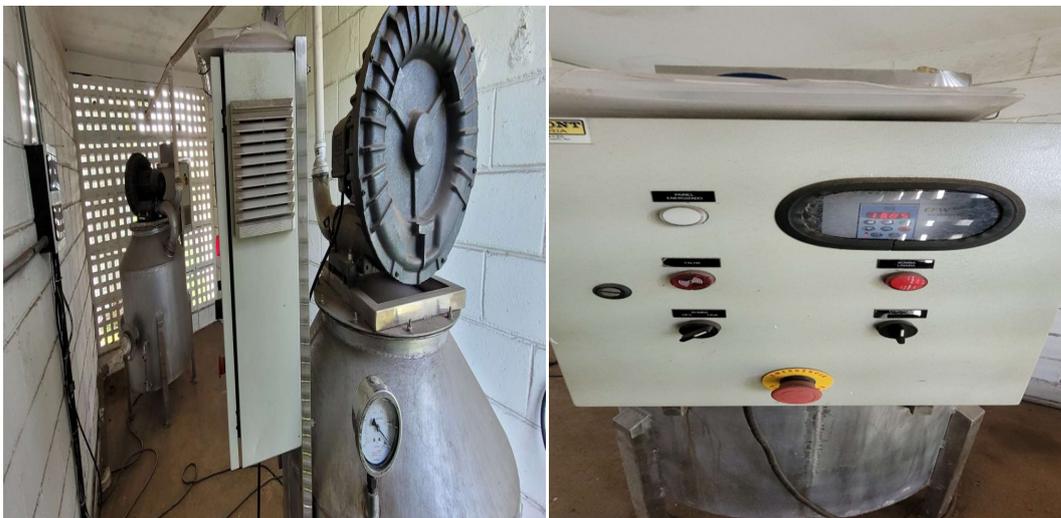
### Exaustor Biblioteca/ Exaustor Portaria 3 - Edifício I-3 Biblioteca/P3 Abrigo Biblioteca:

Neste abrigo, contam duas células de vácuo pertinentes à Biblioteca e Portaria P3. O sistema de tubulação com as válvulas para redirecionamento de vácuo fica na lateral do edifício. Toda a tubulação está em bom estado e não apresenta avaria alguma que possa interferir na atuação do vácuo.

Células de vácuo do Abrigo Biblioteca com registro do painel eletrônico mostrando que está funcionando normalmente. Saliento que existe histórico em época de chuvas em que a quantidade de água puxada pela célula de vácuo é maior, sendo assim, é necessário sempre verificar a existência de água ao abrir o dreno na parte inferior.

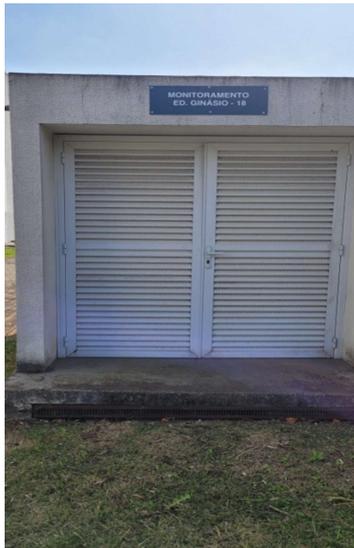
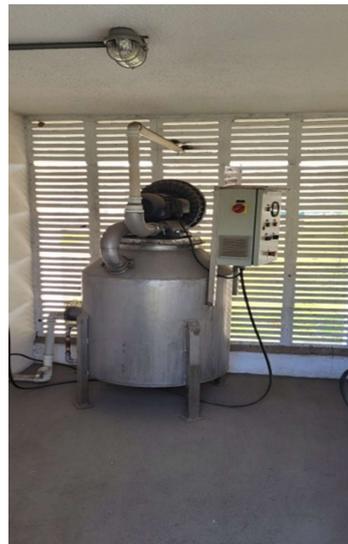
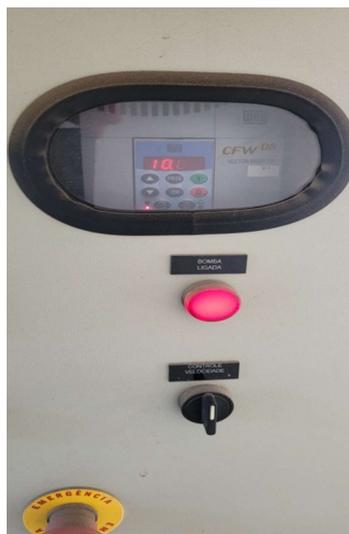
### Exaustor Ginásio - Edifício Ginásio - Abrigo Ginásio:

Em época de chuvas volumosas, esta célula de vácuo pode acabar puxando uma quantidade de água maior, o que demanda atenção para que não danifique a mesma. Acima, a imagem do painel mostrando que a célula está em funcionamento normal.

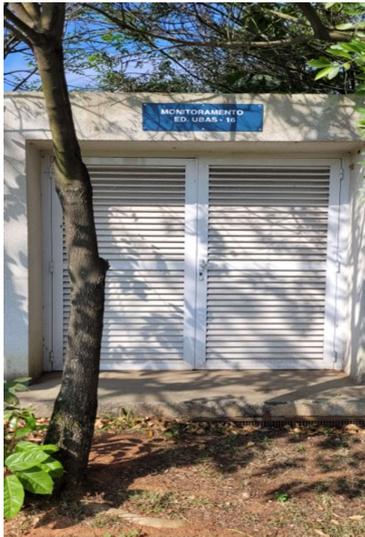
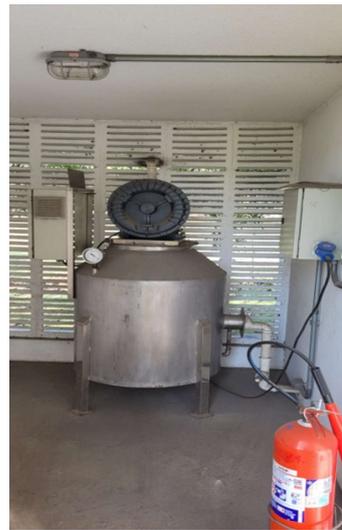
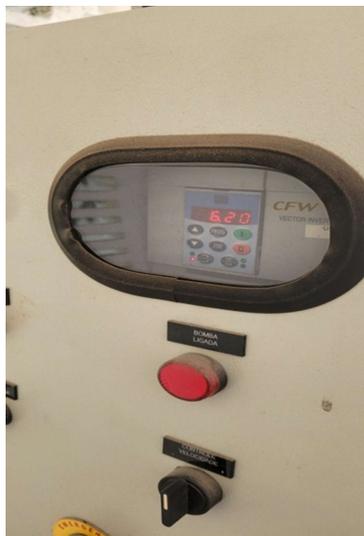
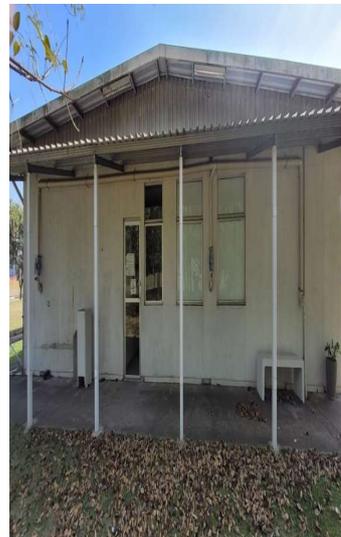
## Exaustor Enfermaria- Edifício Enfermaria -Abrigo Enfermaria:

Abrigo Enfermaria, com sua célula de vácuo e painel eletrônico mostrando funcionamento. As tubulações com válvulas no edifício, onde se pode realizar redirecionamento do vácuo em caso de necessidade. Saliento que esta célula também possui histórico de puxar uma quantidade maior de água, embora regularmente e não apenas em época de chuva. Este abrigo também possui uma concentração maior de insetos como aranhas, pernilongos, lagartixas e etc.

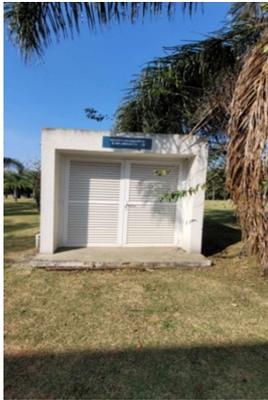
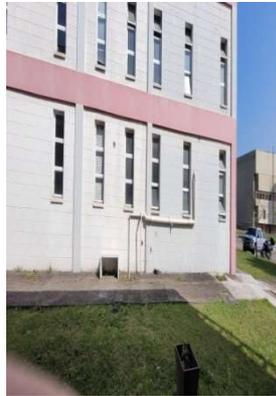
## Exaustor CAT I/ Exaustor CAT II - Edifício Incubadora/Edifício CAT Abrigo Incubadora:

Abrigo Incubadora com suas células de vácuo, painéis eletrônicos mostrando funcionamento e tubulações nas laterais dos edifícios. Havia um problema de acúmulo de água nestas tubulações dos dois edifícios, pois a disposição em que se encontram, impedia a célula de vácuo puxar a água acumulada para ser realizado o dreno posteriormente. A solução que tomamos foi colocar drenos na própria tubulação, para a necessidade de retirada dessa água e perfeito funcionamento do sistema. Ressalto que mesmo com água acumulada, não houve indício de impedimento da atuação da célula de vácuo no arraste de ar sob a laje.

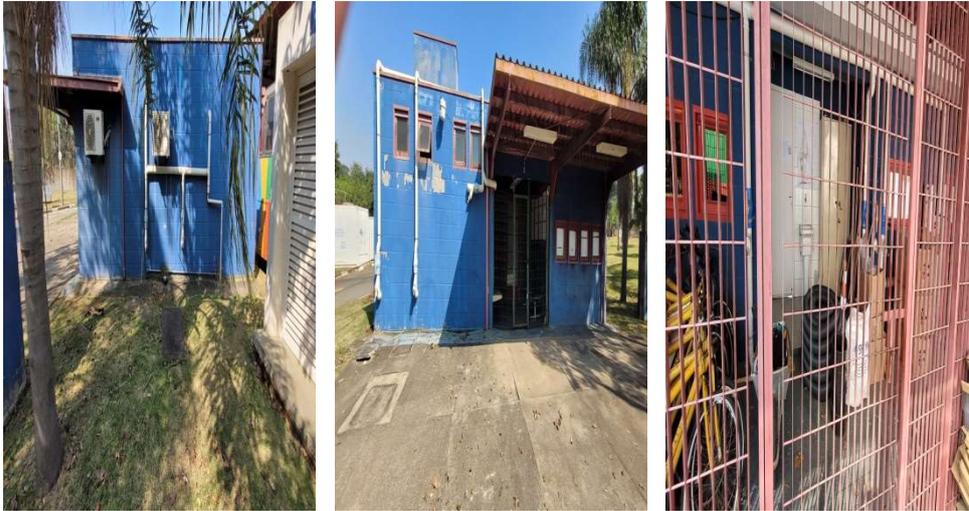
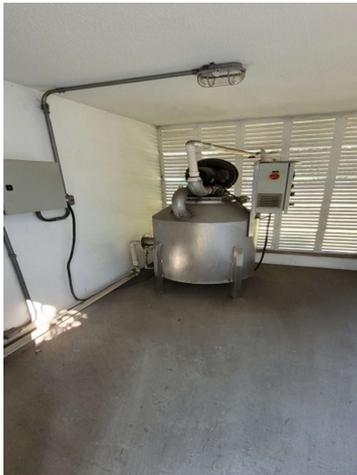
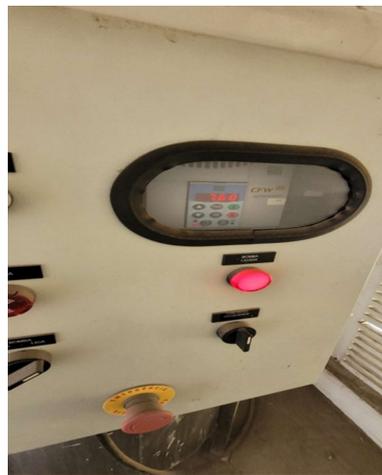
**Exaustor Transportes- Edifício Transportes -Abrigo Transportes:**

A célula de vácuo e o sistema de tubulação estão em ótimo estado de conservação e em funcionamento. Este edifício no momento está sendo utilizado como depósito provisório.

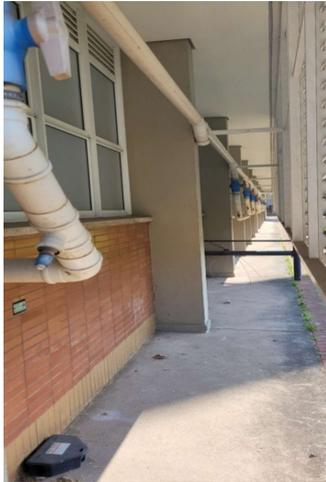
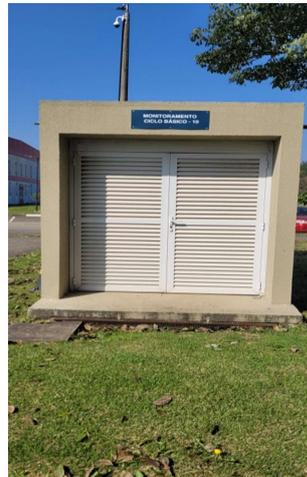
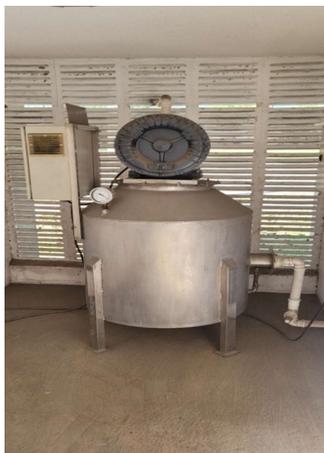
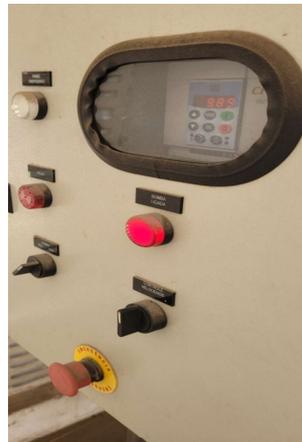
**Exaustor MI (B3) - Edifício Módulo Inicial (B3) - Abrigo Módulo Inicial (B3):**

Célula de vácuo e painel mostrando funcionamento. As tubulações ficam na lateral do edifício com suas devidas válvulas para redirecionamento do vácuo e todo este conjunto do ciclo básico segue esta mesma configuração das tubulações.

OBS: O Painel eletrônico está com um ruído mais alto e é aconselhável realizar uma manutenção preventiva.

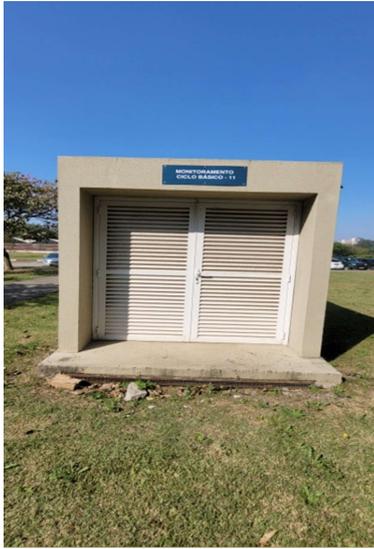
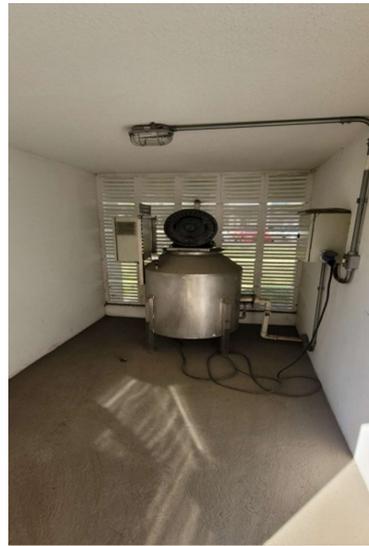
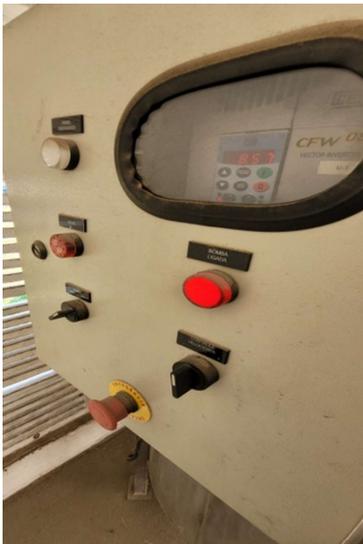
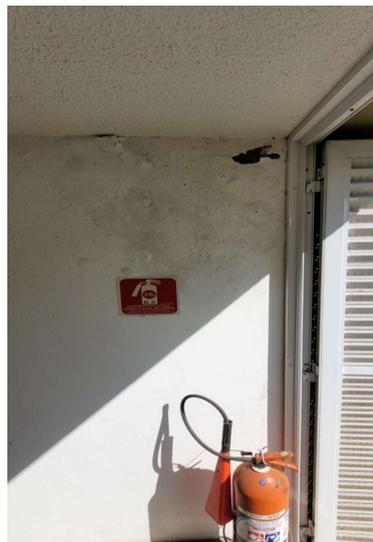
**Exaustor MI (B2) - Edifício Módulo Inicial (B2) - Abrigo Módulo Inicial (B2):**

Abrigo Módulo Inicial (B2) com sua célula de vácuo e painel mostrando funcionamento.

OBS: Há infiltração na parede do abrigo.

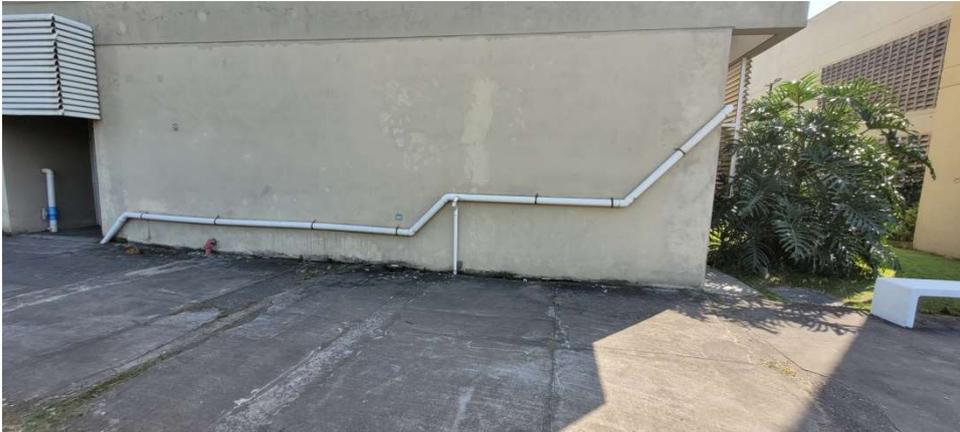
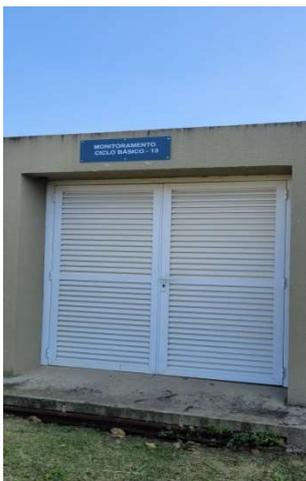
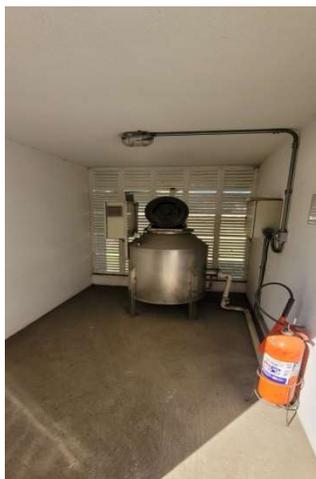
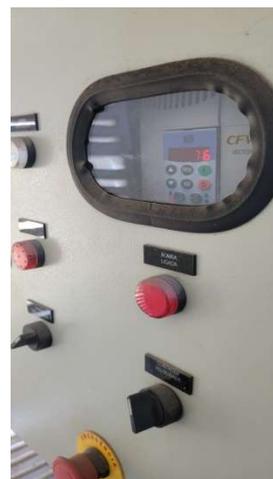
**ExaustorMI (B1) - Edifício Módulo Inicial (B1) - Abrigo Módulo Inicial (B1):**

Sistema de tubulação na parte de trás do edifício e em frente ao abrigo. Como dito anteriormente, o sistema de tubulações seguem iguais aos demais edifícios do Ciclo Básico. A célula de vácuo está funcionando normalmente e até o momento, não há nenhuma observação relevante quanto ao funcionamento ou componentes.

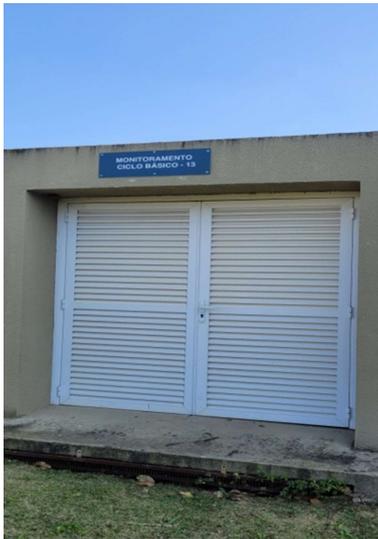
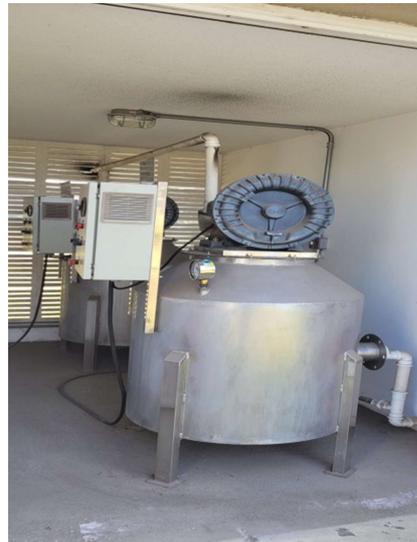
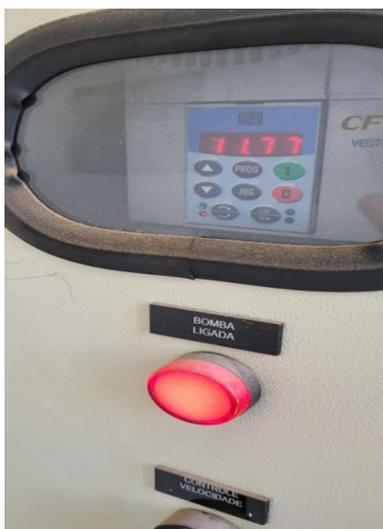
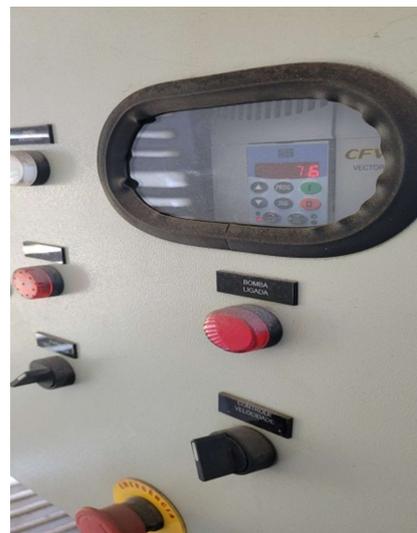
**Exaustor Auditório 1 / 2 - Edifício Módulo Inicial Auditório 1 / 2 - Abrigo Auditório:**

Abrigo Auditório, com suas células de vácuo e painéis mostrando funcionamento.

Apesar de não haver histórico de acúmulo excessivo de água na célula de vácuo, em época de chuvas intensas pode acontecer de ser encontrada água nos poços 05 e 06 B's.

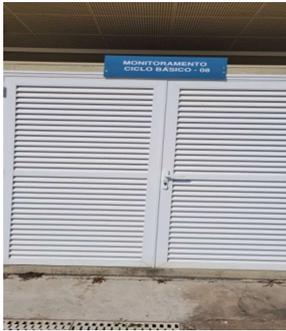
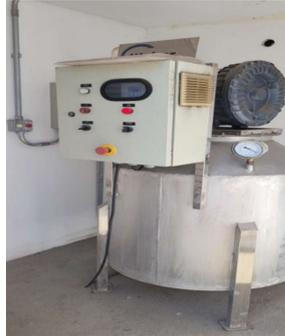
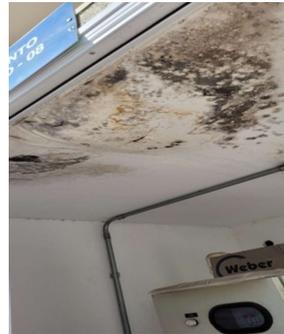
## Exaustor Cantina - Edifício Módulo Inicial Cantina - Abrigo Cantina:

Este abrigo é feito em Drywall e está com infiltração no teto. Segundo o responsável pelo departamento de manutenção da EACH/USP, seria viável refazer este abrigo em alvenaria. A caixa de energia despreendeu da parede, porém recentemente o funcionário da manutenção a fixou. Célula de vácuo operando normalmente.

Assim como todo o conjunto Ciclo Básico, o sistema de tubulação com suas válvulas e pontos de captação estão em ótimo estado e apto para direcionamento de ar em caso de necessidade.

Os abrigos foram vistoriados pelo responsável local, para o qual foram apontadas correções a serem realizadas quanto a parte de infraestrutura dos abrigos, pois alguns estão apresentando infiltração no teto.

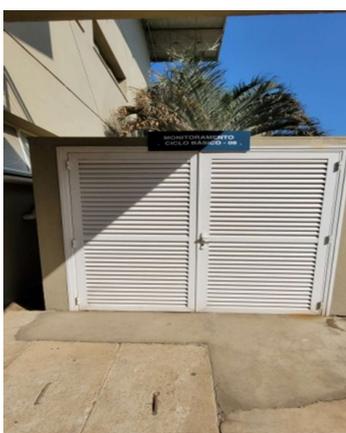
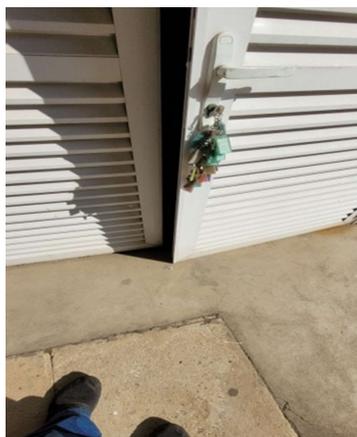
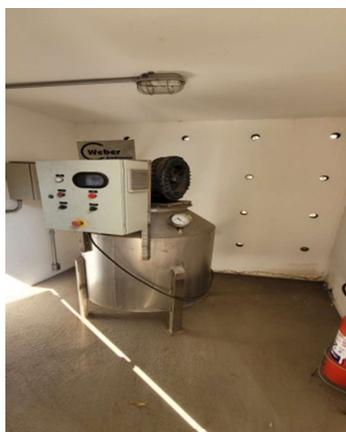
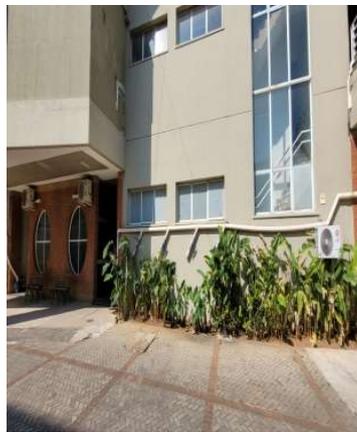
**Exaustor Corredor - Edifício Módulo Inicial Corredor - Abrigo Corredor:**

Célula de vácuo e o sistema de tubulação que faz parte da lateral do edifício até o abrigo Cantina que fica próximo.

Este abrigo está afundando ao longo dos anos e devido á recorrência da situação, foi realizado o recorte do piso com intuito de resolver o problema, porém não obtivemos resultado favorável em longo prazo. Novamente a porta está raspando e o departamento de Infraestrutura juntamente com a Prefeitura estão cientes. Sugeri que mudassem a posição da porta para a lateral, pois não teria mais este problema.

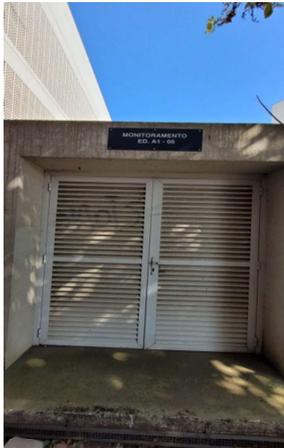
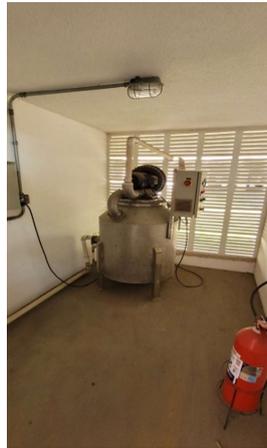
**Exaustor Conj. Lab. (A1)- Conjunto Laboratorial Edifício A1- Abrigo Conjunto Laboratorial (A1):**

Abrigo Conjunto Laboratorial (A1) com sua célula de vácuo. Neste conjunto laboratorial, não existe sistema de tubulação exposta com as válvulas para redirecionamento, porém, este direcionamento é realizado dentro dos shafts do edifício, onde há uma caixa no chão expondo o entroncamento da tubulação.

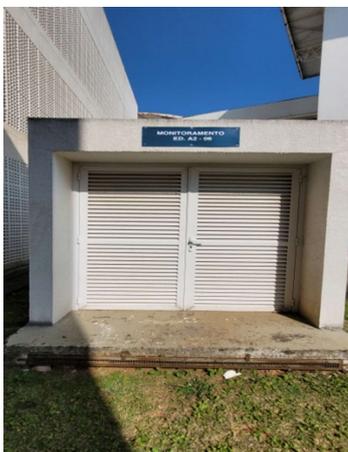
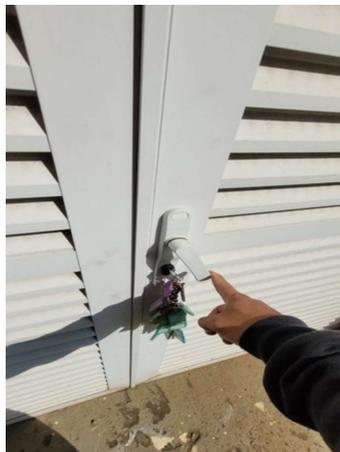
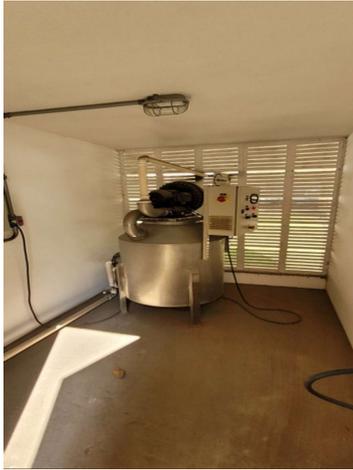
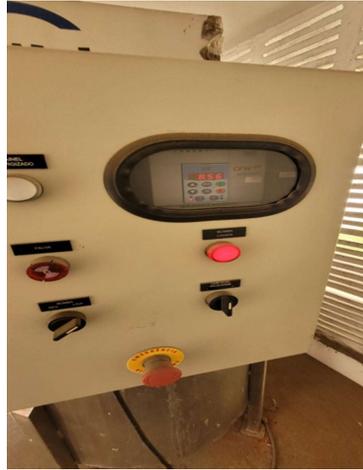
**Exaustor Conj.Lab. (A2) - Conjunto Laboratorial Edifício (A2) - Abrigo Conjunto Laboratorial (A2):**

Este abrigo está com a maçaneta quebrada, no entanto, a própria chave destrava a porta. Há histórico de água na célula de vácuo e demanda uma atenção maior, pois este edifício possui uma concentração mais elevada de CH<sub>4</sub> em relação aos demais edifícios da Universidade, sendo assim, manter um tempo maior com água na célula de vácuo pode acabar influenciando na pressão de ar suficiente para fazer o arraste.

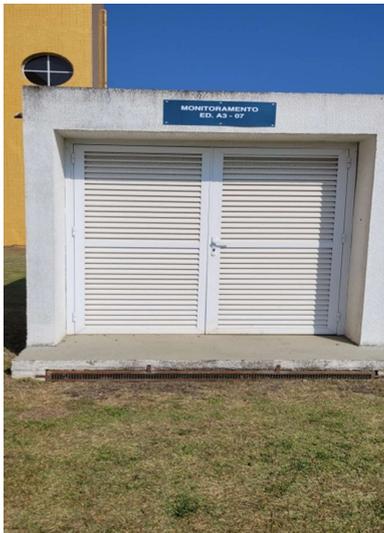
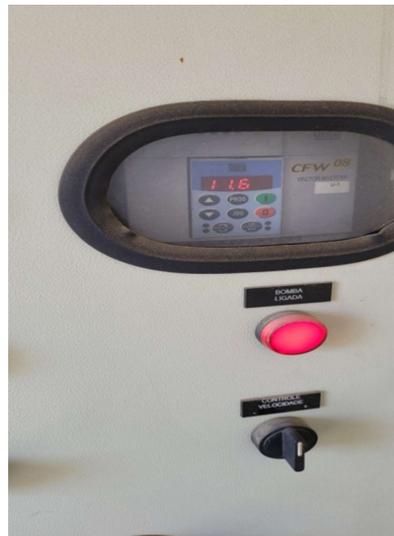
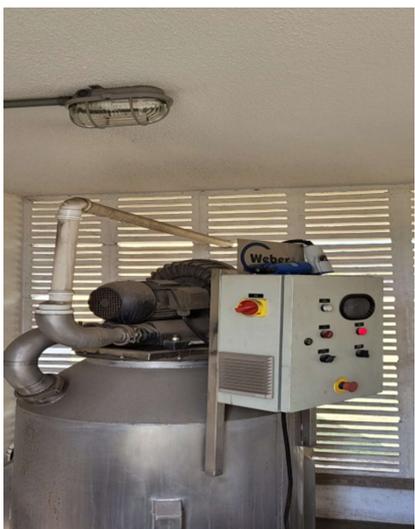
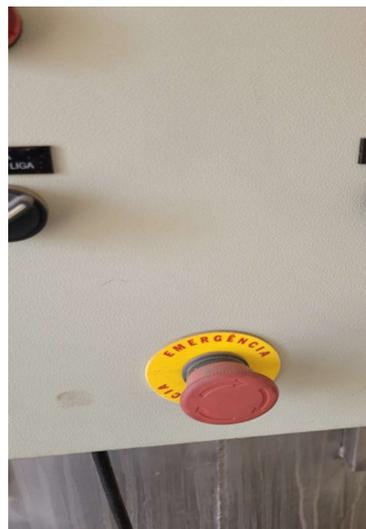
**Exaustor Conj.Lab. (A3) - Conjunto Laboratorial Edifício (A3) - Abrigo Conjunto Laboratorial (A3):**

Célula de vácuo e painel mostrando funcionamento. O painel está com mau contato no botão de emergência, onde ocasionalmente aciona o alarme sonoro. Pode ser apenas sujeira ou já falha elétrica mesmo nesta botoeira. É necessária uma manutenção corretiva para sanar o problema.

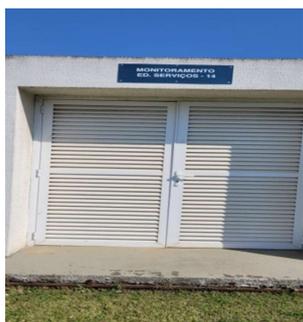
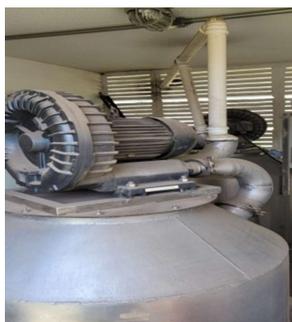
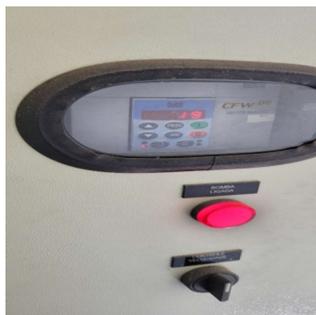
#### **ExaustorI4/ ExaustorG.U. - Edifícios I-4/ Guarda Universitária - Abrigo I-4:**

Este abrigo também possui duas células de vácuo, onde uma realiza a ventilação da laje do edifício I4 e a outra da Base da Guarda Universitária. Ambas estão funcionando normalmente e a célula de vácuo do edifício I4 tem histórico de puxar água. Normalmente acontece de ser encontrada água em alguns poços deste edifício.

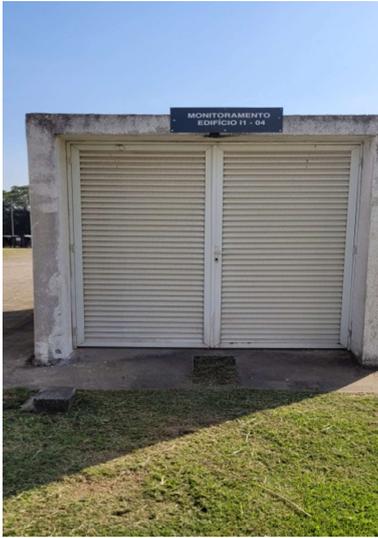
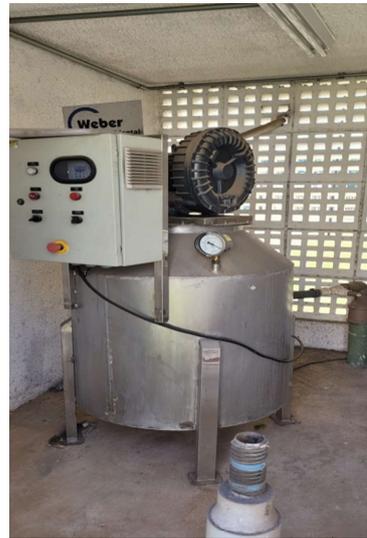
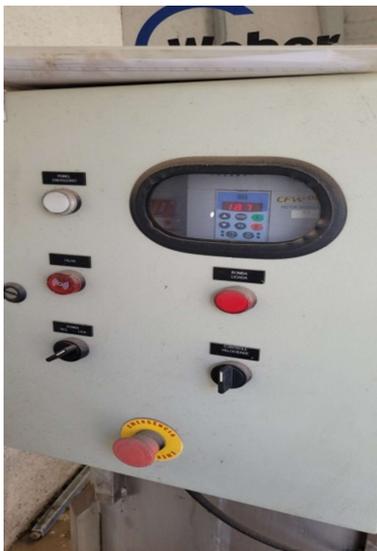
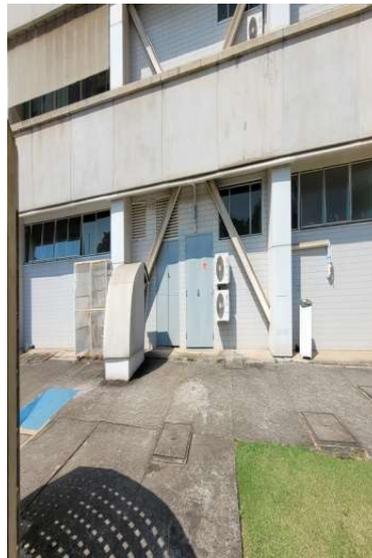
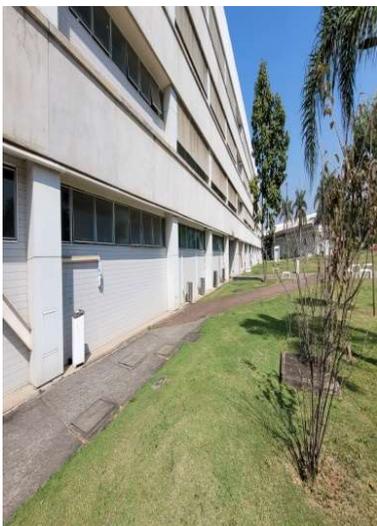
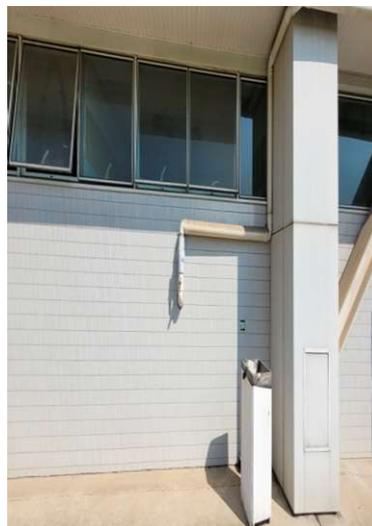
**Exaustor I-1 (2) - Edifício I-1 Parte 1 - Abrigo I-1 (1):**

Imagem do abrigo, célula de vácuo e sistema de tubulações da lateral do edifício I1. Este edifício, por ser muito comprido, possui um abrigo em cada extremidade para dividir a carga das células de vácuo. Saliento que este abrigo tende a puxar uma água mais barrenta.

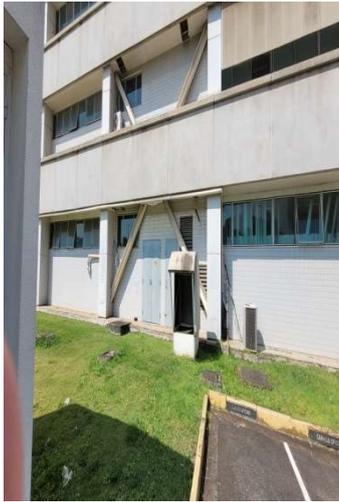
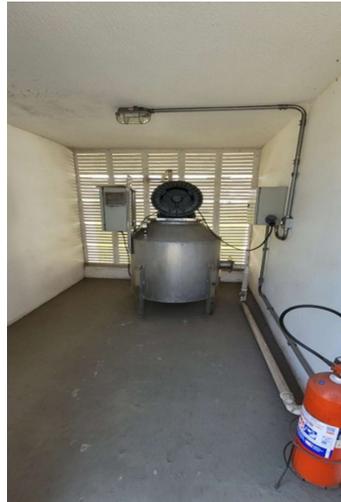
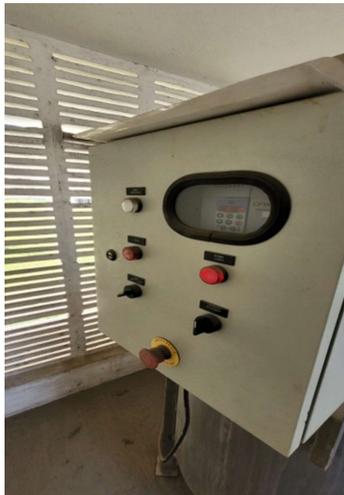
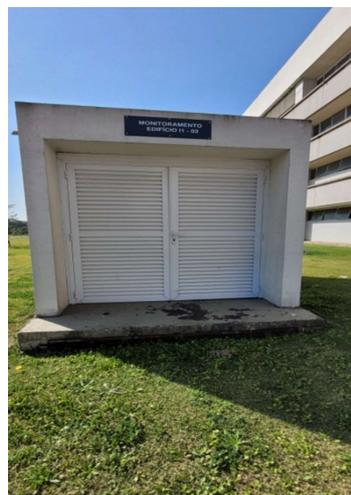
**Exaustor I-1 (2) - Edifício I-1 Parte 2 - Abrigo I-1 (2):**

Abrigo com célula de vácuo e painel mostrando funcionamento. O sistema de tubulação segue ao longo do edifício com as válvulas para redirecionamento.

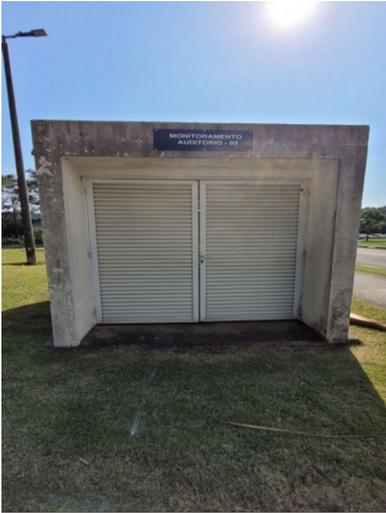
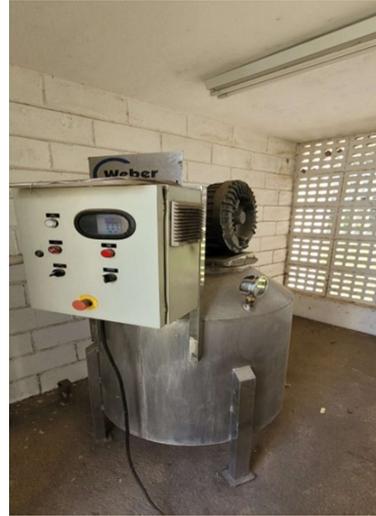
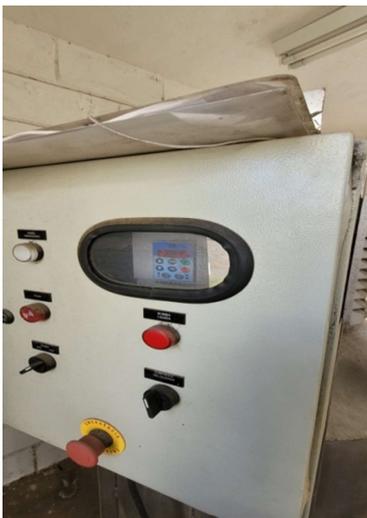
**Exaustor I-5 Auditórios - Edifício I-5 Auditórios - Abrigo I-5 Auditórios:**

Abrigo dos auditórios com sua célula de vácuo e painel demonstrando funcionamento.
