# **UNIVERSIDADE DE SÃO PAULO (USP)**

**RELATÓRIO TÉCNICO:**

### **EVOLUÇÃO DO MONITORAMENTO DE**

### **INTRUSÃO DE GASES**

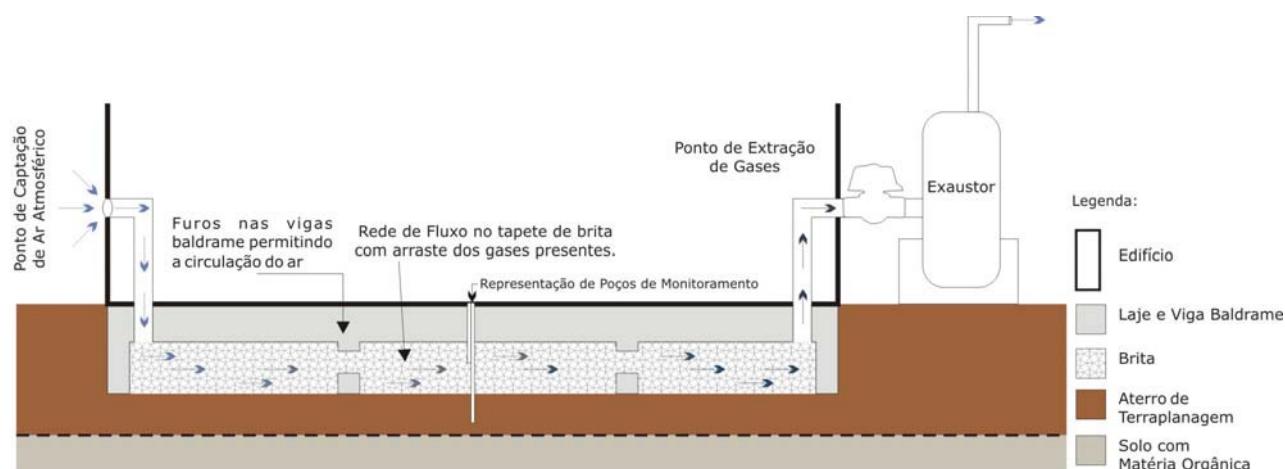
**Figura 2.3.1 Ilustração do Conceito do Sistema**

O conceito do projeto estabelecido é a implantação de Sistema de ventilação (circulação de ar) nos tapetes de brita, logo abaixo da laje dos prédios, não propriamente visando a remediação do solo, mas sim mantendo o tapete ventilado impedindo a concentração e intrusão de gases nas edificações (IPT, 2007).

Os gases e vapores que eventualmente adentrem o tapete drenante de brita sob a laje das edificações são arrastados em um fluxo contínuo de ar limpo (promovido por um exaustor para ventilação forçada) e conduzidos a sistema de dispersão na atmosfera.

Mantendo-se ventilado o tapete de brita, garante-se que os gases e vapores que eventualmente emanem do subsolo não atingirão o edifício pela sua laje.

A eficiência é monitorada através de medições de concentração de metano e VOC e de pressão em poços de monitoramento em duas profundidades distintas. Demonstrando que o gás metano está presente no solo, porém, com a ativação do sistema, não alcançam o tapete de brita.

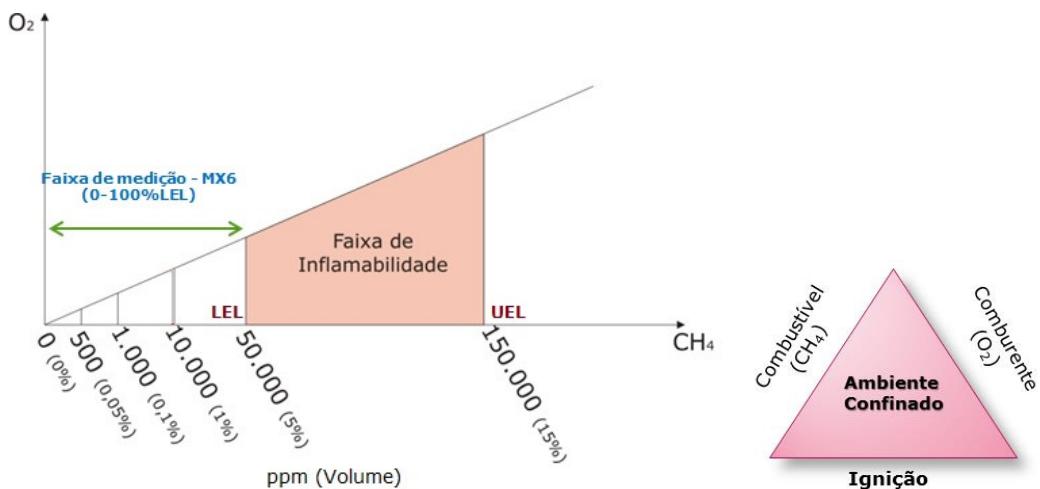
**Figura 3.1 Esquema da faixa de inflamabilidade do metano e sua combustão**

O **Metano** nº CAS 74-82-8 é um gás inflamável, comumente encontrado em material orgânico devido à presença de bactérias decompositoras, apresenta faixa de inflamabilidade entre 5% a 15% em volume, isto é, concentrações do gás/vapor que em contato com o ar forma uma mistura inflamável na presença de uma fonte de ignição (mistura ideal). As concentrações abaixo ou acima dessa faixa não propagam chama, uma vez, que a quantidade de gás/vapor é muito pequena (mistura pobre) ou muito elevada (mistura rica) para queimar ou explodir, conforme descrito no manual de produtos químicos (CETESB, 2003).

Para que ocorra a inflamabilidade, seria necessária a concentração do gás, em sua mistura ideal com oxigênio em um ambiente confinado, e um meio de ignição. Observou-se em vistoria que, em geral, o perfil construtivo das edificações apresenta ventilação fixa, o que dificulta o acúmulo do gás nesses ambientes. A **Figura 3.1** ilustra a faixa de inflamabilidade do Gás Metano, bem como a faixa de medição do equipamento utilizado, e o esquema de combustão.

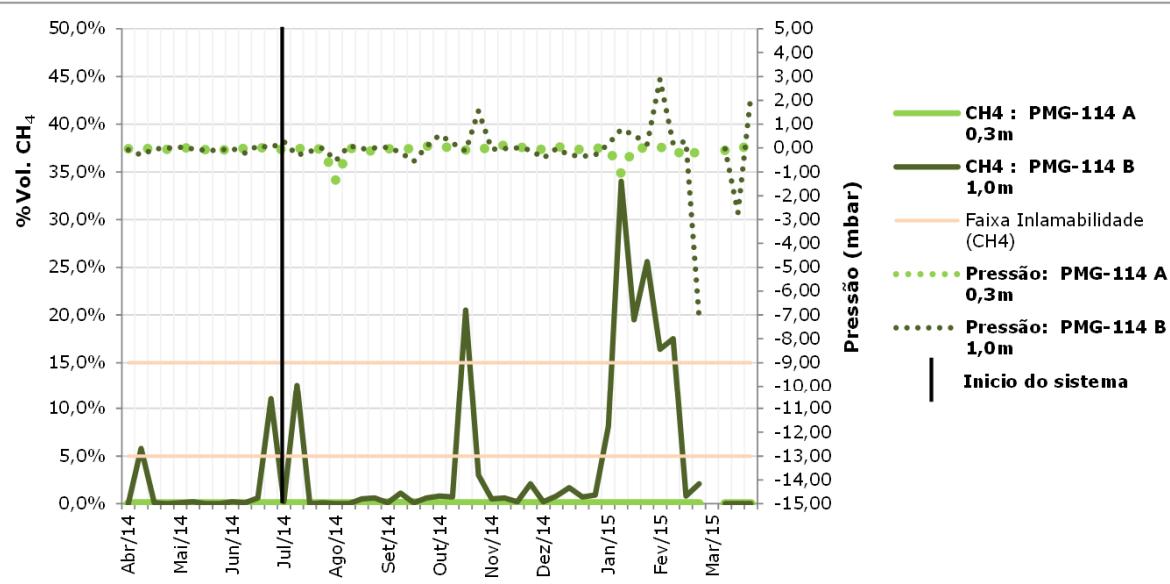
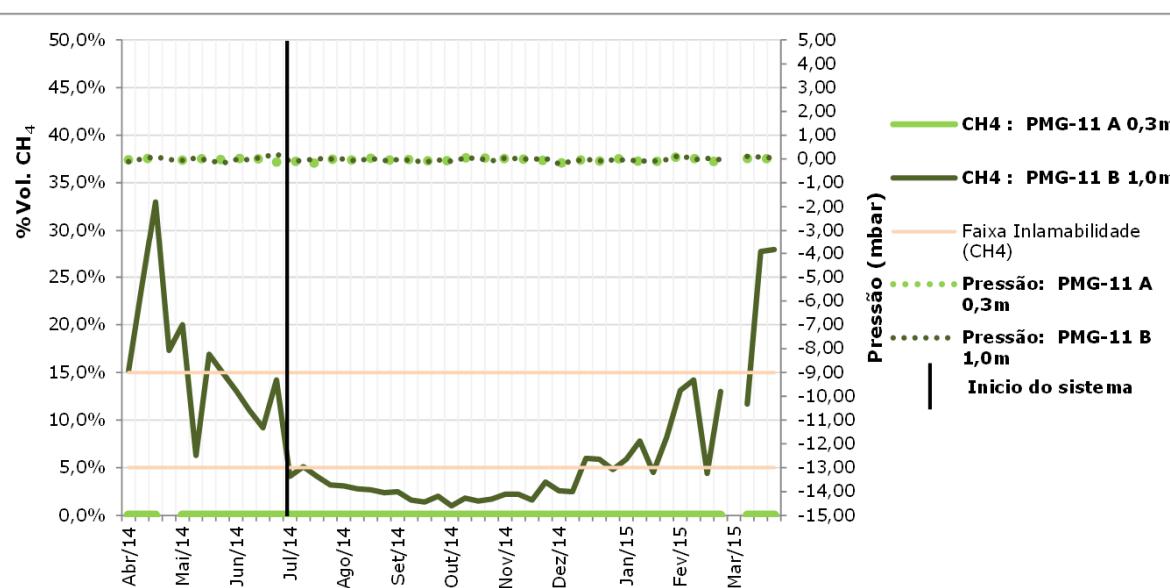
**Observações:**

As concentrações apresentam-se no Limite inferior de explosividade, somente nas porções profundas, não alcançando o subslab (poços imediatamente abaixo das construções)

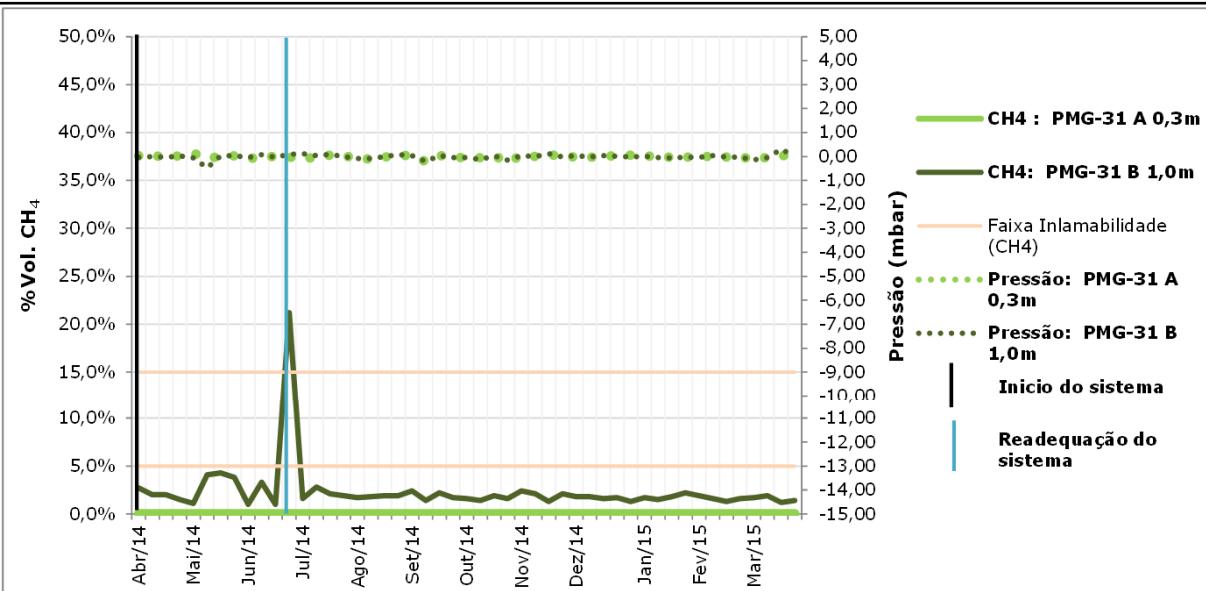
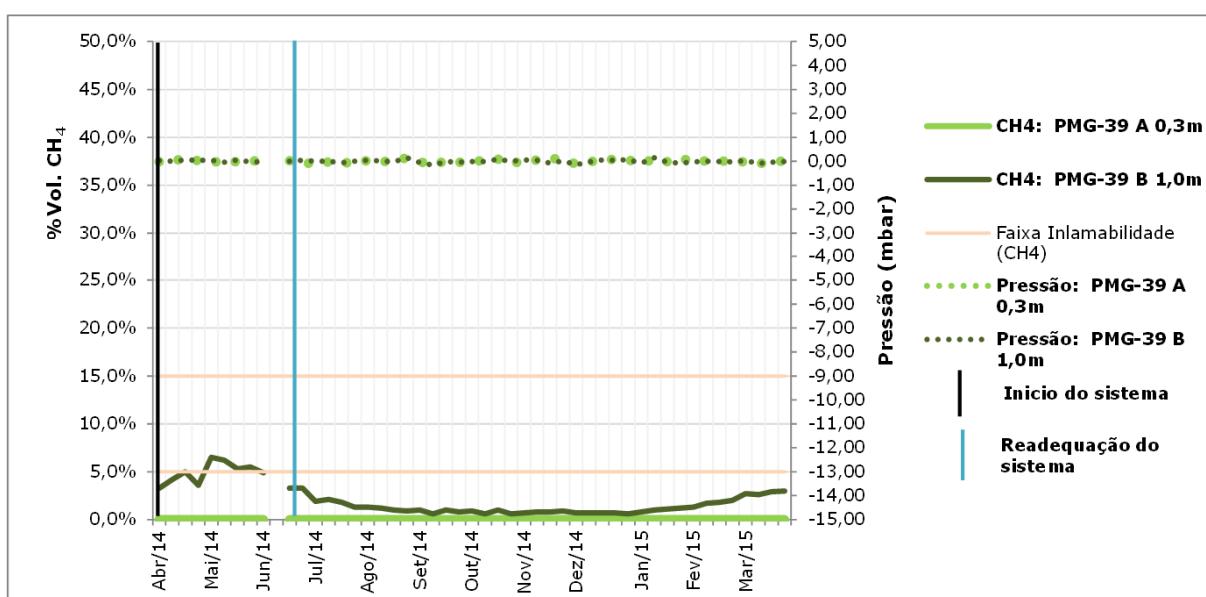
**EDIFÍCIO I-3**

**Pares com concentração igual ou maior que 1%Vol:** 2 Pares PMG-31 Biblioteca  
PMG-39 Biblioteca

**Observações:** As concentrações apresentam-se no Limite inferior de explosividade, somente nas porções profundas, não alcançando o subslab (poços imediatamente abaixo das construções)

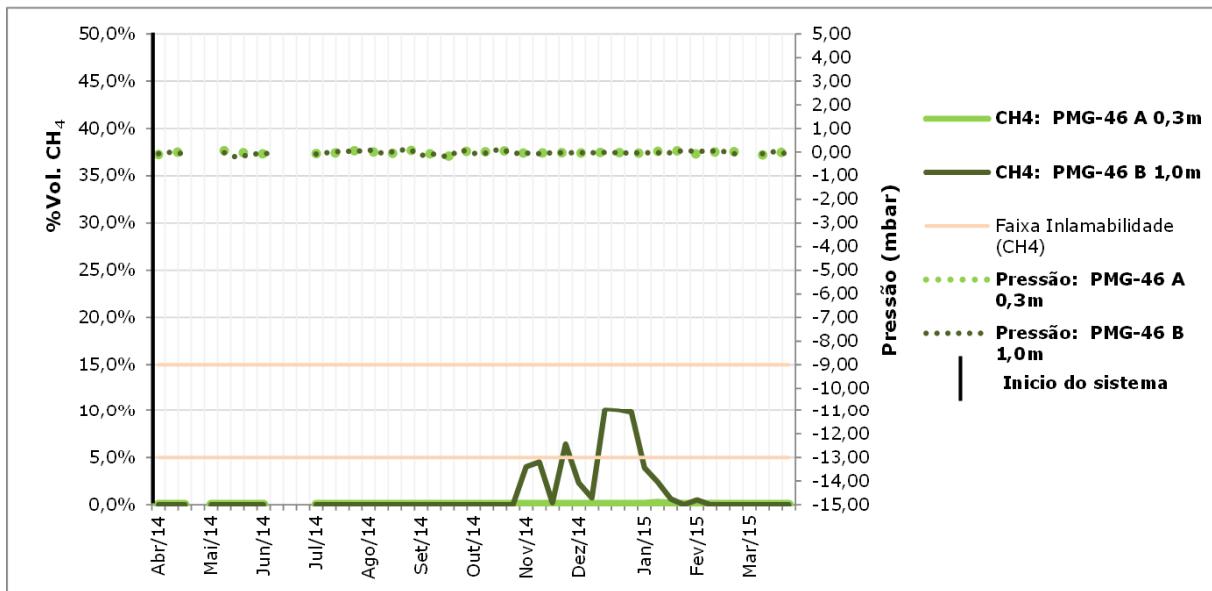
### CONJUNTO LABORATORIAL

As concentrações apresentam-se no Limite inferior de explosividade, somente nas porções profundas, não alcançando o subslab (poços imediatamente abaixo das construções)

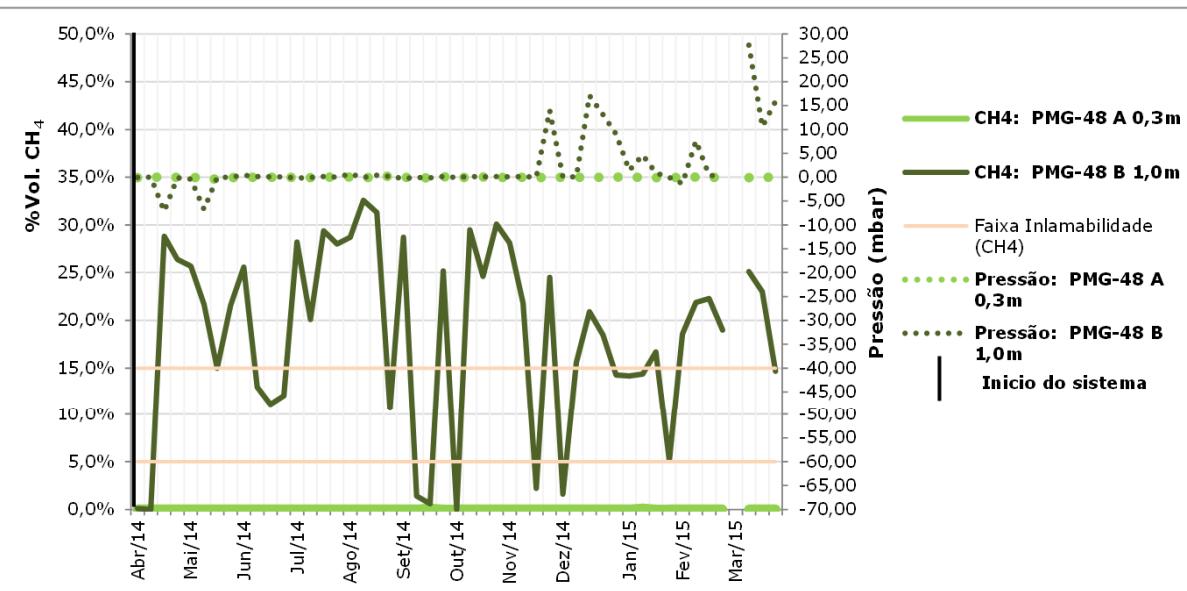
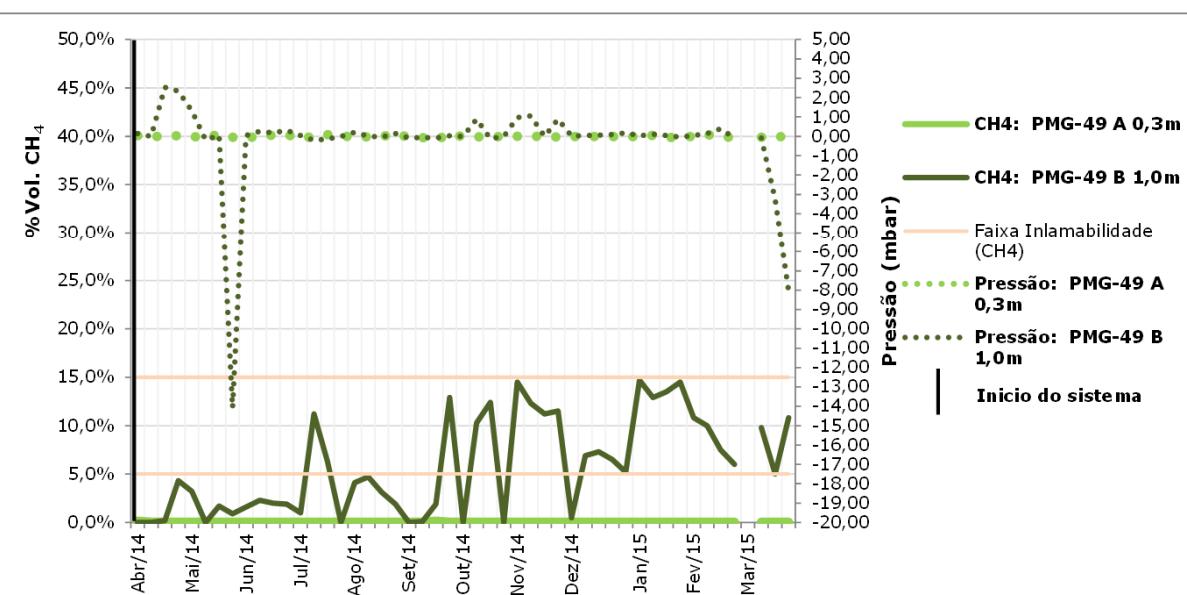
### CONJUNTO LABORATORIAL

As concentrações apresentam-se no Limite inferior de explosividade, somente nas porções profundas, não alcançando o subslab (poços imediatamente abaixo das construções)

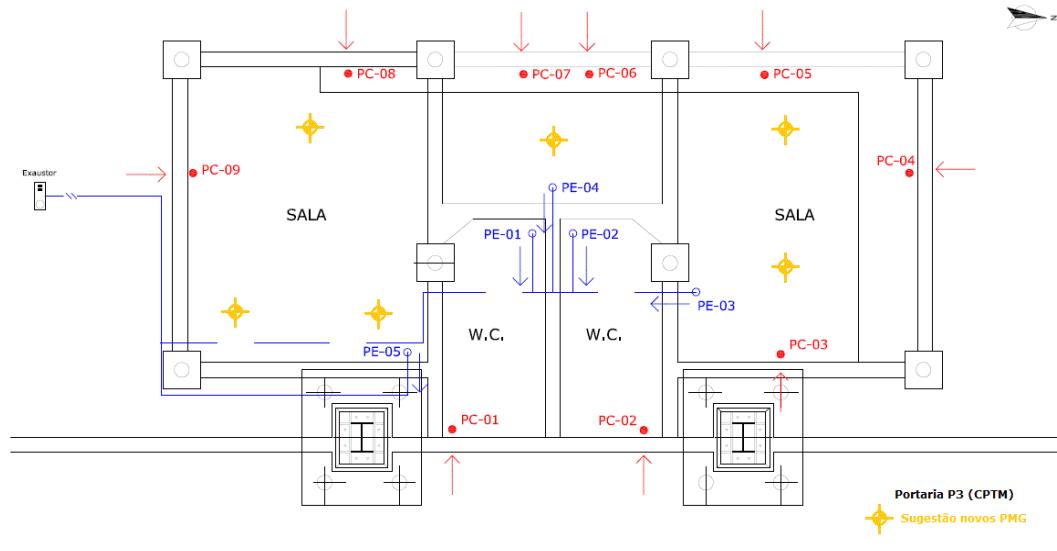
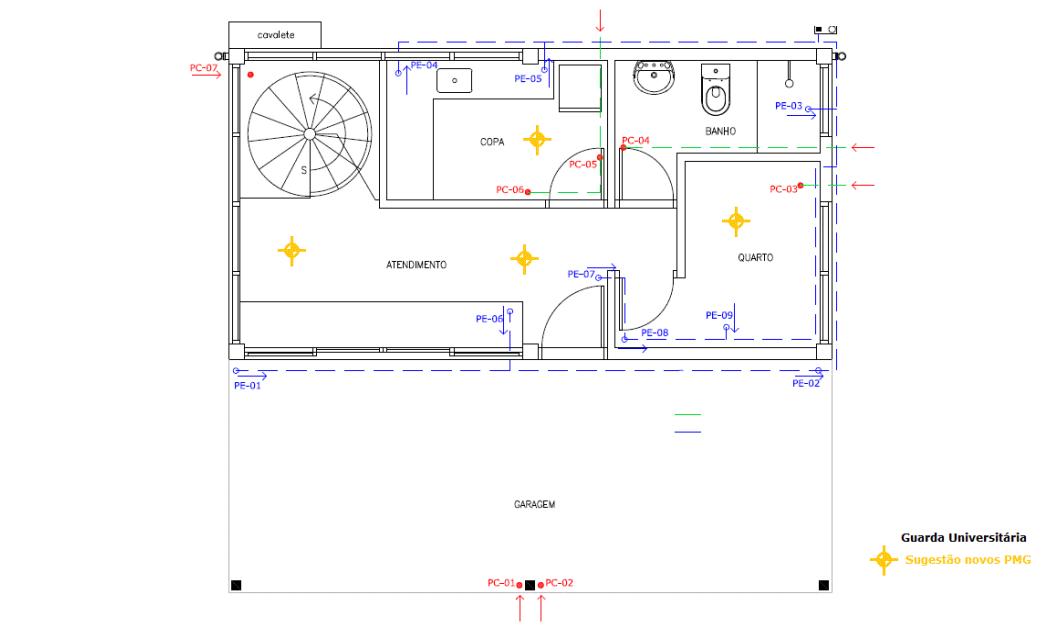
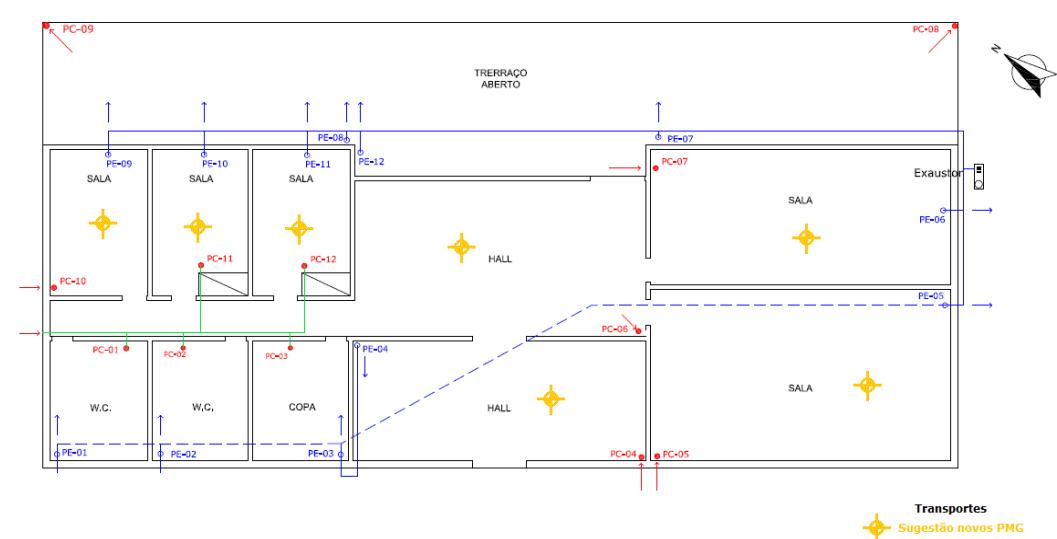
## SUGESTÃO DE NOVOS POÇOS

Foram sugeridos de acordo com a proporção existente nos outros edifícios e em ambientes internos.
