UNIVERSIDADE DE SÃO PAULO (USP) SUPERINTENDÊNCIA DO ESPAÇO FÍSICO (SEF)

RELATÓRIO TÉCNICO:

EVOLUÇÃO DO MONITORAMENTO DE INTRUSÃO DE GASES E DA OPERAÇÃO DO SISTEMA DE VENTILAÇÃO

4º TRIMESTRE/2015 (Out a Dez)

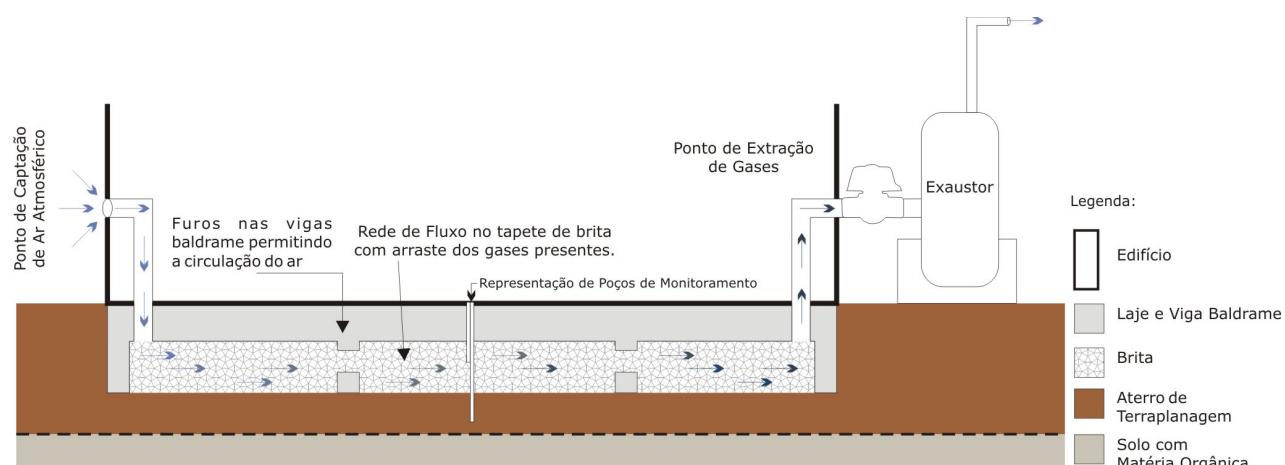
Figura 2.3.1 Ilustração do Conceito do Sistema

O conceito do projeto estabelecido é a implantação de Sistema de ventilação (circulação de ar) nos tapetes de brita, logo abaixo da laje dos prédios, não propriamente visando a remediação do solo, mas sim mantendo o tapete ventilado impedindo o acúmulo e intrusão de gases nas edificações (IPT, 2007).

Os gases e vapores que eventualmente adentrem o tapete drenante de brita sob a laje das edificações são arrastados em um fluxo contínuo de ar limpo (promovido por um exaustor para ventilação forçada) e conduzidos a sistema de dispersão na atmosfera.

Mantendo-se ventilado o tapete de brita, garante-se que os gases e vapores que eventualmente emanem do subsolo não atingirão o edifício pela sua laje.

A eficiência é monitorada através de medições de concentração de metano e VOC e de pressão em poços de monitoramento em duas profundidades distintas. Demonstrando que o gás metano está presente no solo, porém, com a ativação do sistema, não se acumulam no tapete de brita, ou nem mesmo, alcançam este.

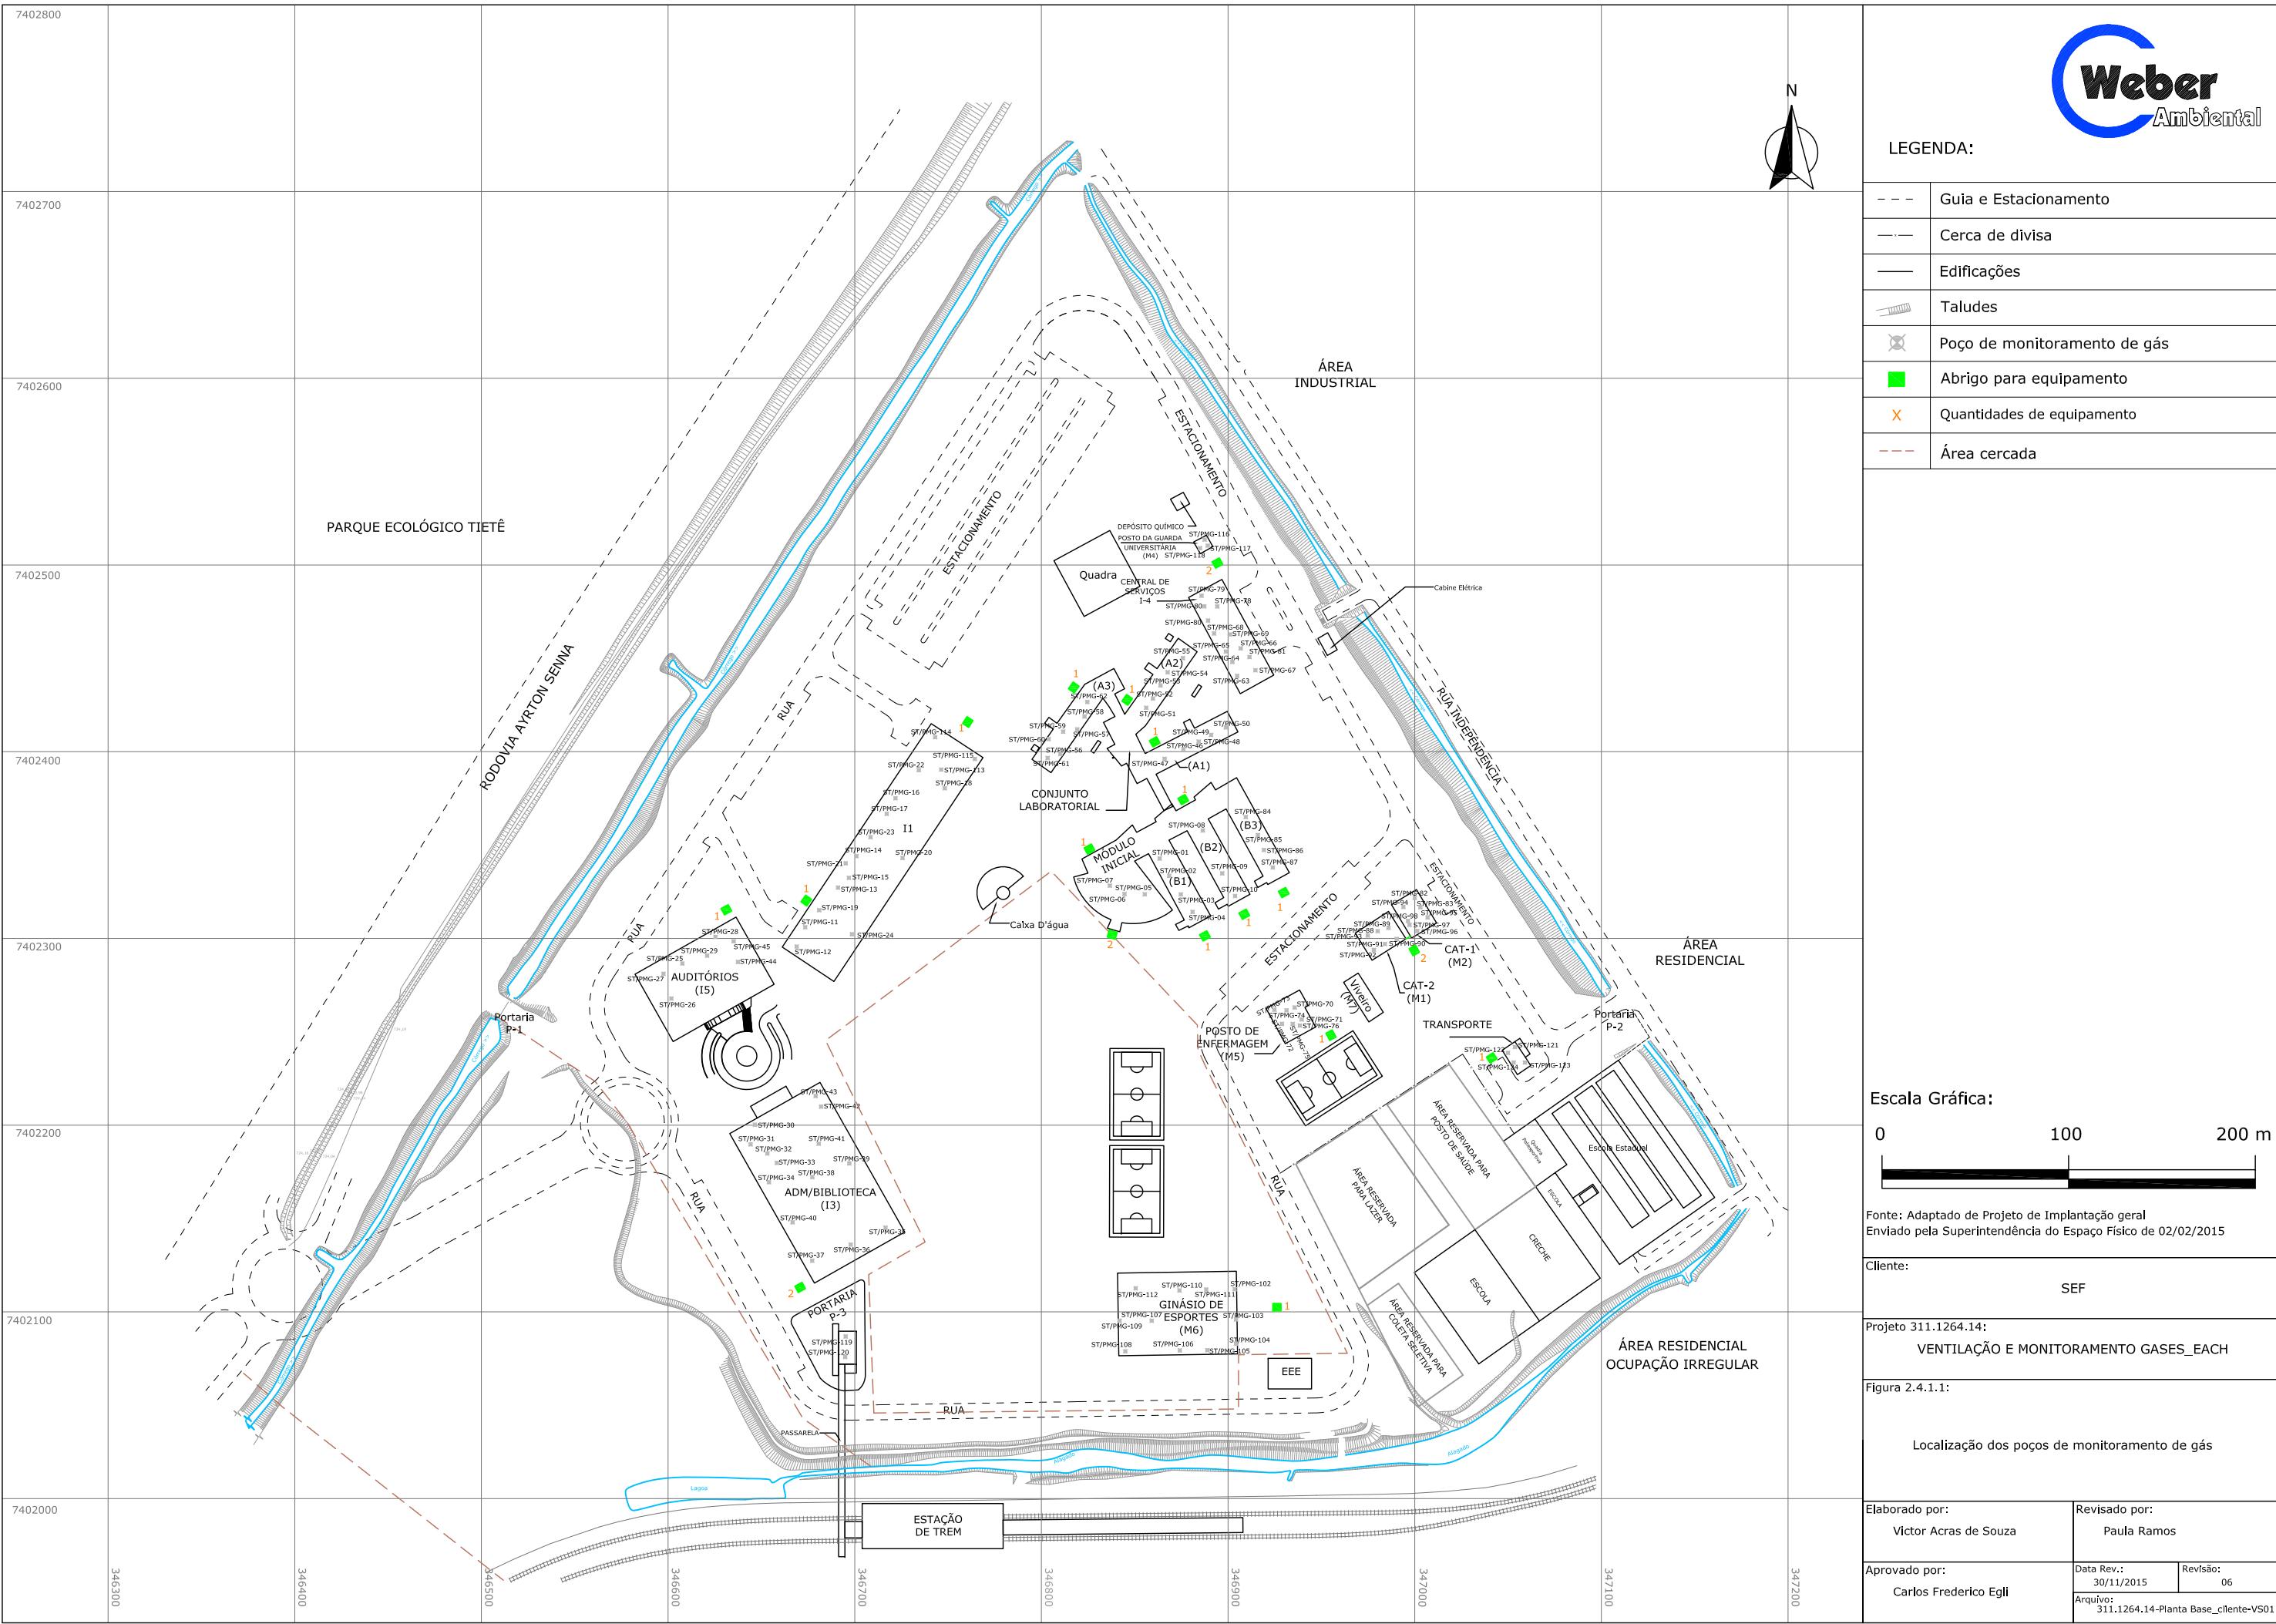
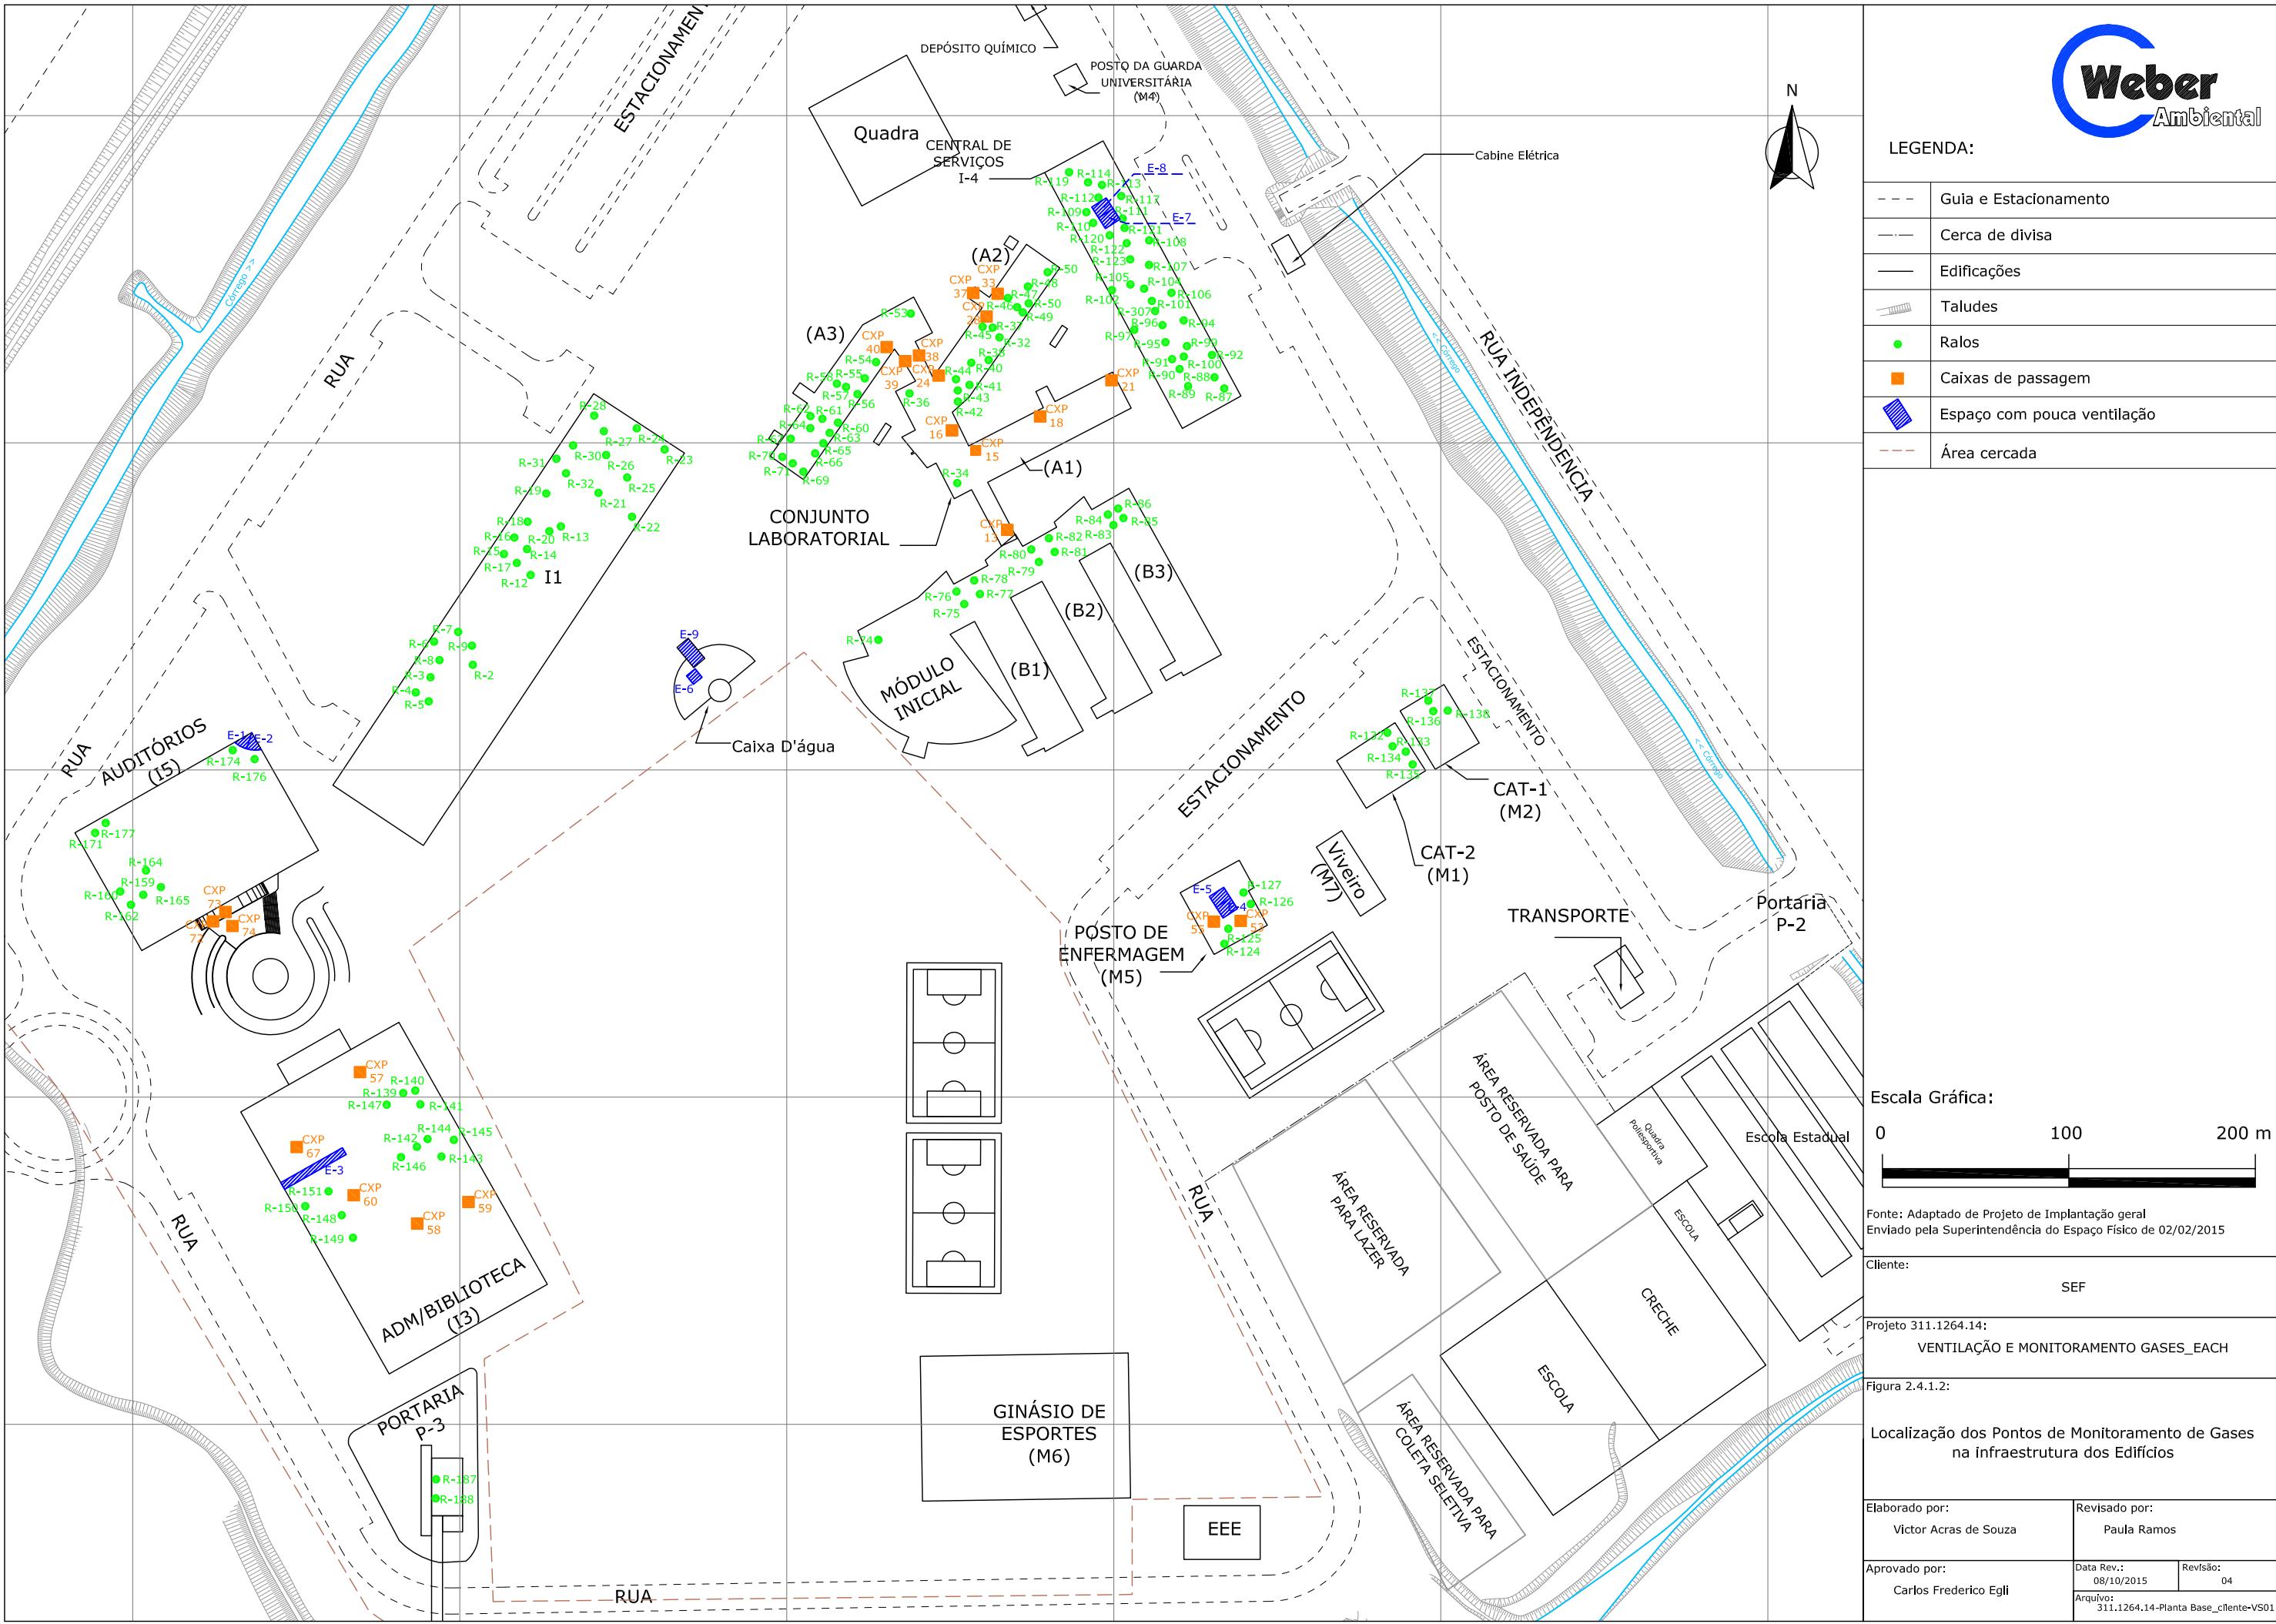
A **Tabela 2.4.1.1** demonstra o quantitativo de poços distribuídos nos edifícios. E a **Figura 2.4.1.1** ilustra a localização dos poços de monitoramento.

A **Tabela 2.4.2.1** demonstra a distribuição de pontos de infraestrutura distribuídos nos edifícios. E a **Figura 2.4.2.1** ilustra a localização dos pontos de monitoramento na Infraestrutura.

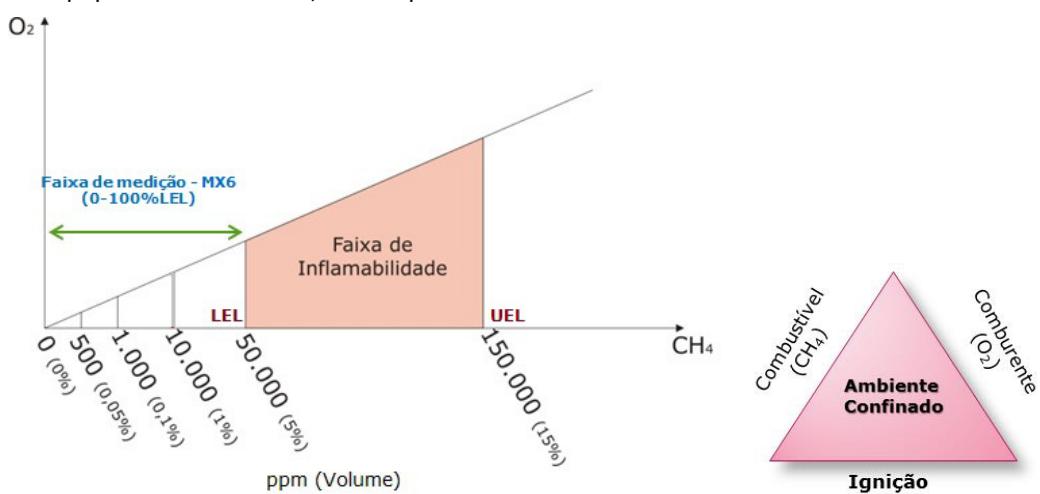
Figura 3.1 Esquema da faixa de inflamabilidade do metano e sua combustão

O **Metano** nº CAS 74-82-8 é um gás inflamável, comumente encontrado em material orgânico devido à presença de bactérias decompositoras, apresenta faixa de inflamabilidade entre 5% a 15% em volume, isto é, concentrações do gás/vapor que em contato com o ar forma uma mistura inflamável na presença de uma fonte de ignição (mistura ideal). As concentrações abaixo ou acima dessa faixa não propagam chama, uma vez que a quantidade de gás/vapor é muito pequena (mistura pobre) ou muito elevada (mistura rica) para queimar ou explodir, conforme descrito no manual de produtos químicos (CETESB, 2003).

Para que ocorra a inflamabilidade, seria necessária a concentração do gás, em sua mistura ideal com oxigênio em um ambiente confinado, e um meio de ignição. Observou-se em vistoria que, em geral, o perfil construtivo das edificações apresenta ventilação fixa, o que dificulta o acúmulo do gás nesses ambientes. A **Figura 3.1** ilustra a faixa de inflamabilidade do Gás Metano, bem como a faixa de medição do equipamento utilizado, e o esquema de combustão.

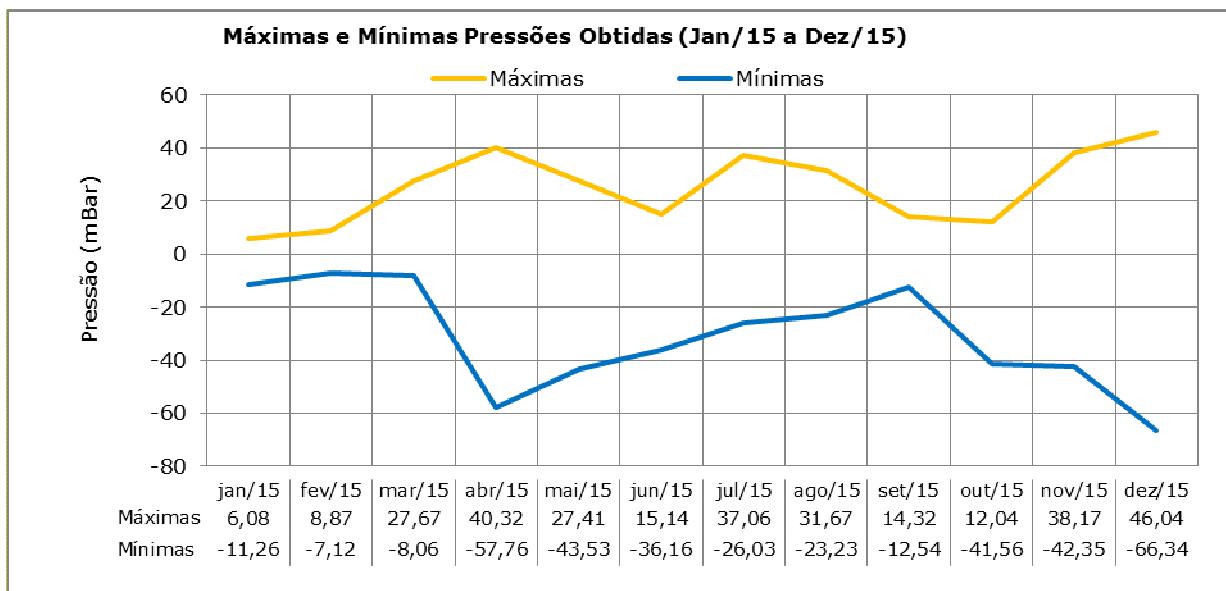
Gráfico 4.1.1 Variação das pressões Máximas e Mínimas no período de Jan/15 a Dez/15

Sobre as medidas de pressão, os valores entre -0,2 a 0,2 mbar são considerados como a faixa de variação do equipamento. Foi observada pressão em alguns poços de monitoramento, positiva de até 46,06 mbar e negativa de até -66,34 mbar. Essa variação de pressão pode relacionar-se com a operação do sistema de ventilação e/ou com a variação do nível d'água local, os poços com maiores pressão apresentaram água e/ou restrição de fluxo. (Como comparativo segue o seguinte dado: 1 mBar = 0,001 atm).

Avaliando-se a pressão e correlacionando com o período de chuvas, verifica-se que o aumento de pressão, tanto a positiva quanto negativa, coincide com os meses de elevação do nível d'água pós-chuvas (março e abril). O **Gráfico 4.1.1** ilustra a variação das pressões máximas e mínimas obtidas nos meses de Janeiro/15 a Dezembro/15.

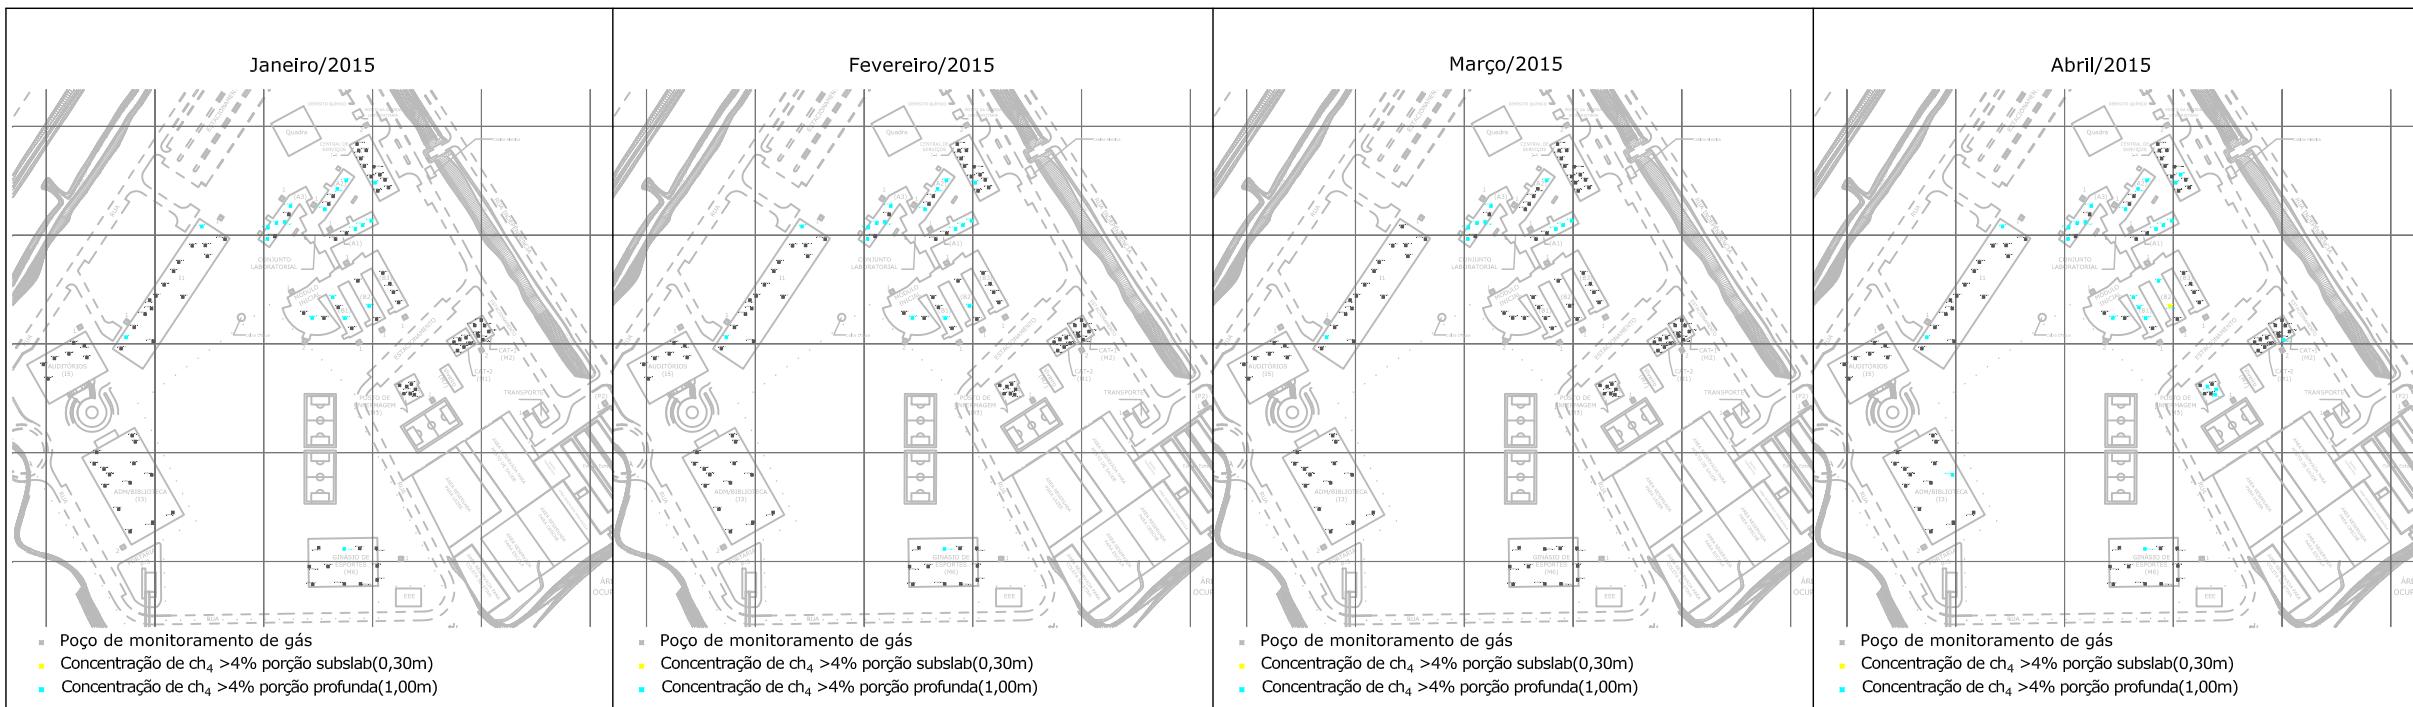
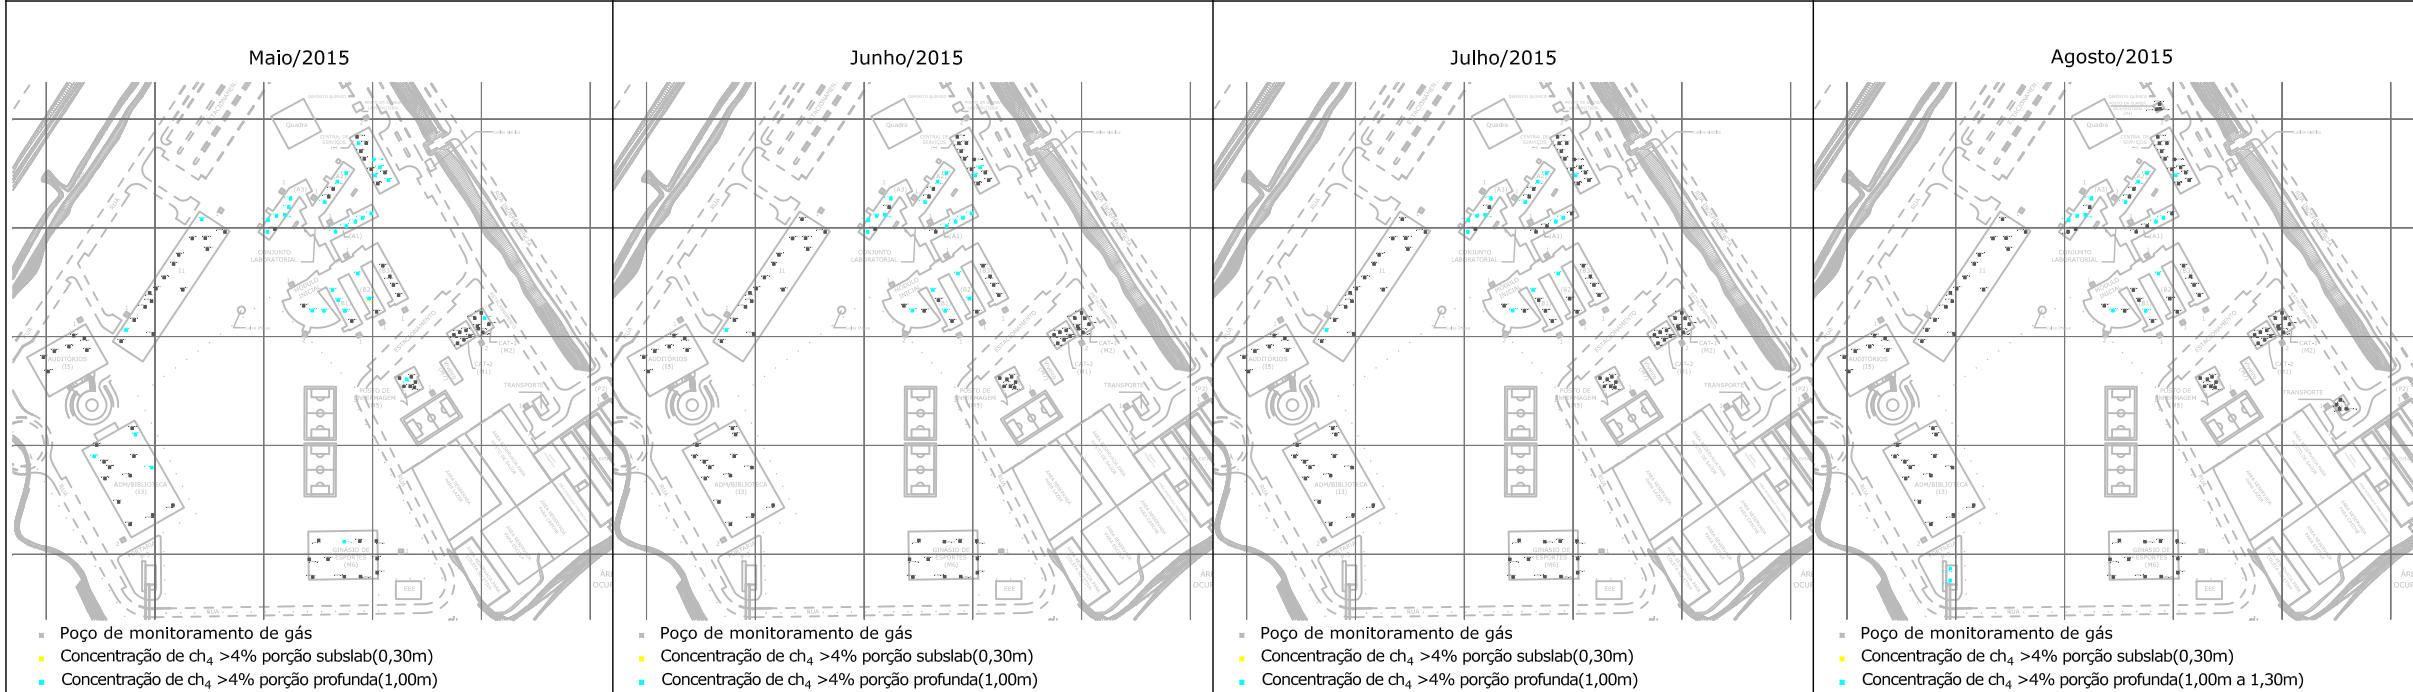
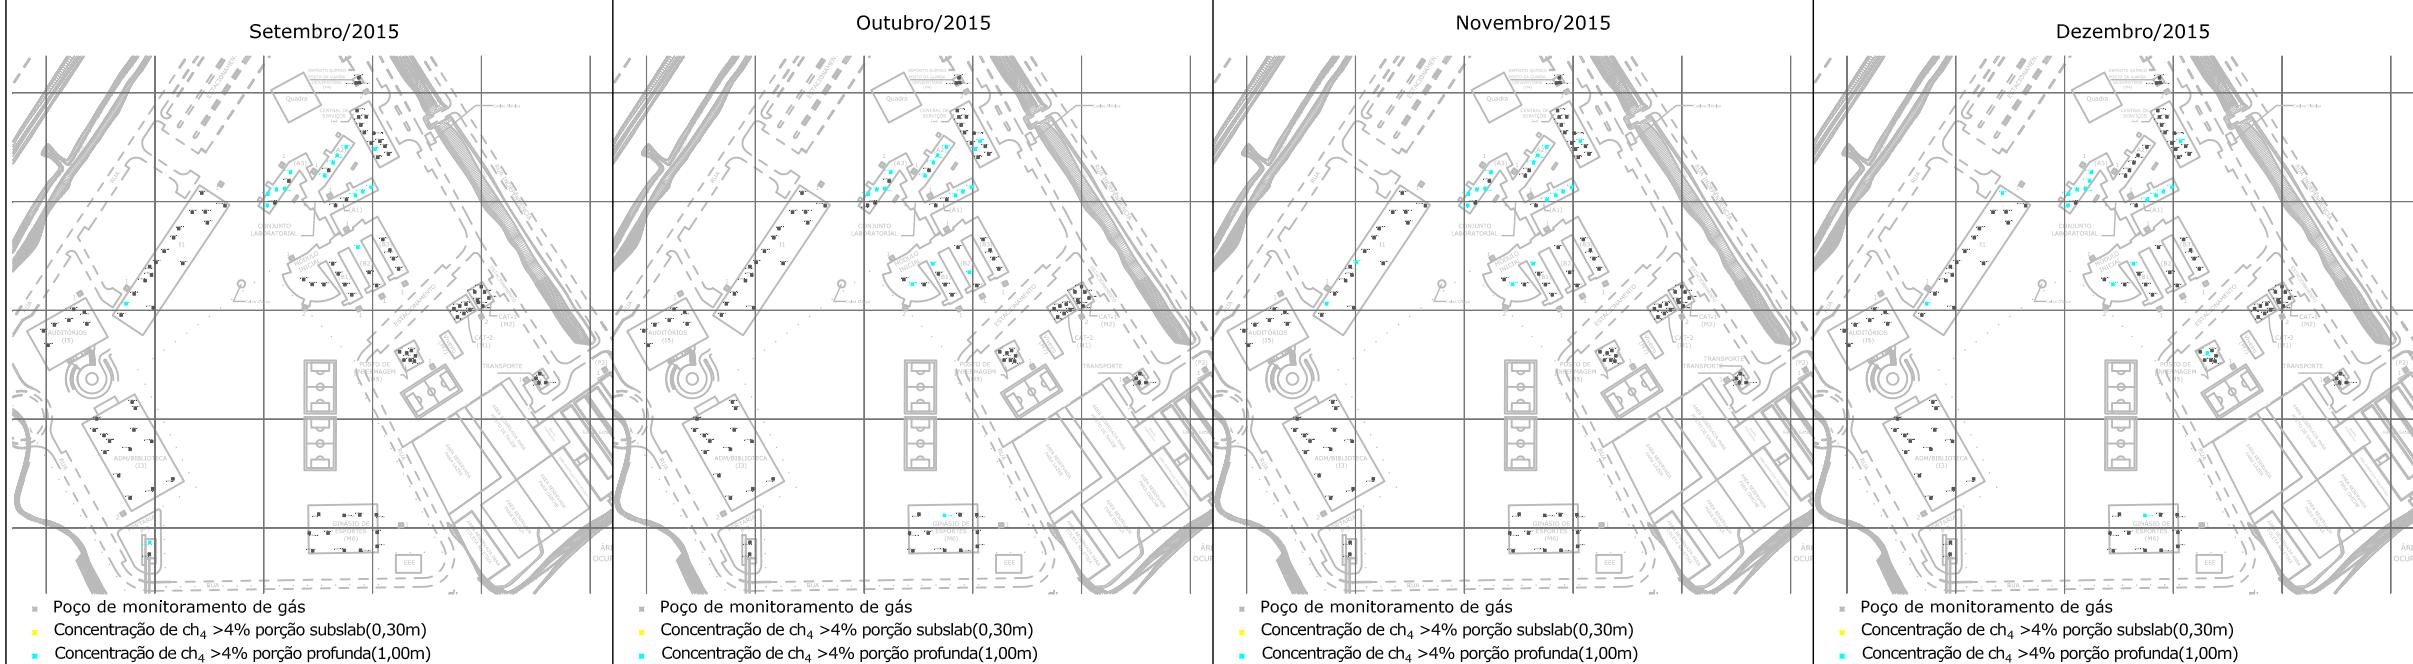
Figura 4.1:

As medições realizadas em poços de monitoramento indicaram que as concentrações de metano acima de 4%vol, estão localizadas em pontos específicos, e não abrangem toda a extensão dos edifícios, além de estarem localizadas nas porções mais profundas (cerca de 1,0m). Não foram detectadas concentrações em nenhum dos poços rasos (~0,30m) nem nos diretamente sob a laje (*vapor pin*).

A **Figura 4.1** apresenta croqui com a localização dos poços com concentração maior ou igual a 4%LEL em Janeiro, Fevereiro, Março, Abril, Maio, Junho, Julho, Agosto, Setembro, Outubro, Novembro e Dezembro.

Croqui ilustrativo da distribuição das concentrações
detectadas acima de 4%
Período de Janeiro a Dezembro de 2015
