# Gestão de Áreas Contaminadas - o caso da USP Leste

Fabiana Alves Cagnon, *Msc*  
**Geóloga**

São Paulo, agosto 2016

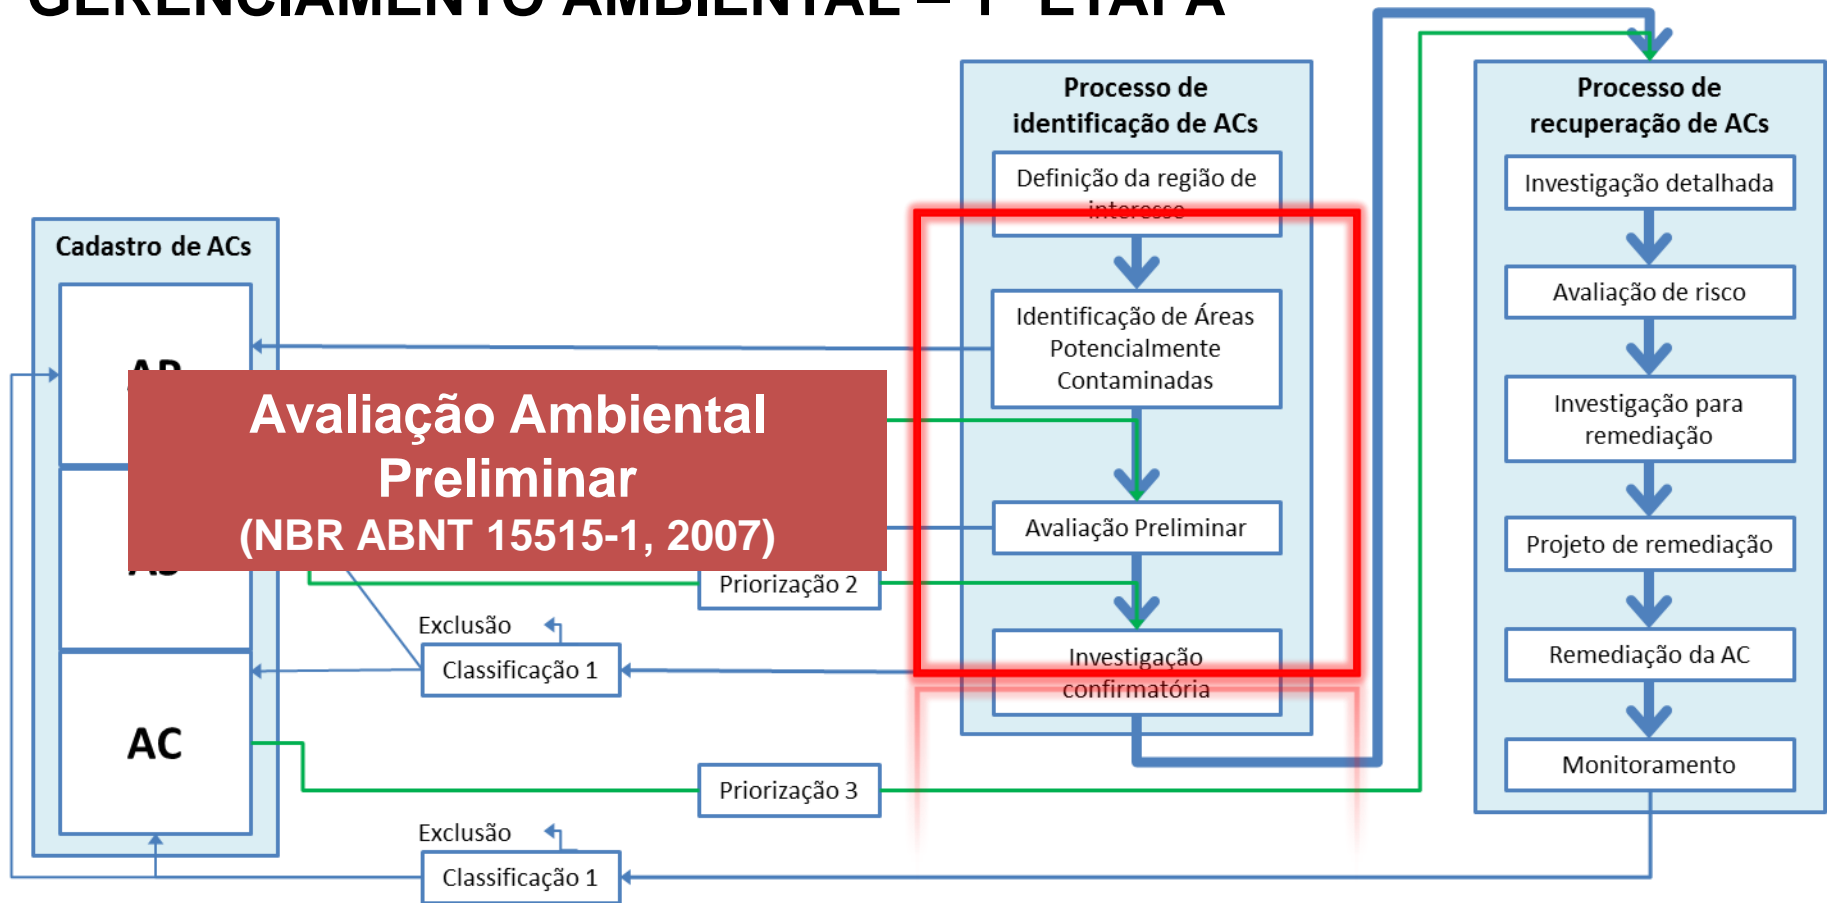
# GERENCIAMENTO AMBIENTAL – 1º ETAPA

AP: áreas potencialmente contaminadas cadastradas AS: áreas suspeitas de contaminação cadastradas AC: áreas contaminadas cadastradas  
Exclusão: áreas excluídas do cadastro de áreas contaminadas

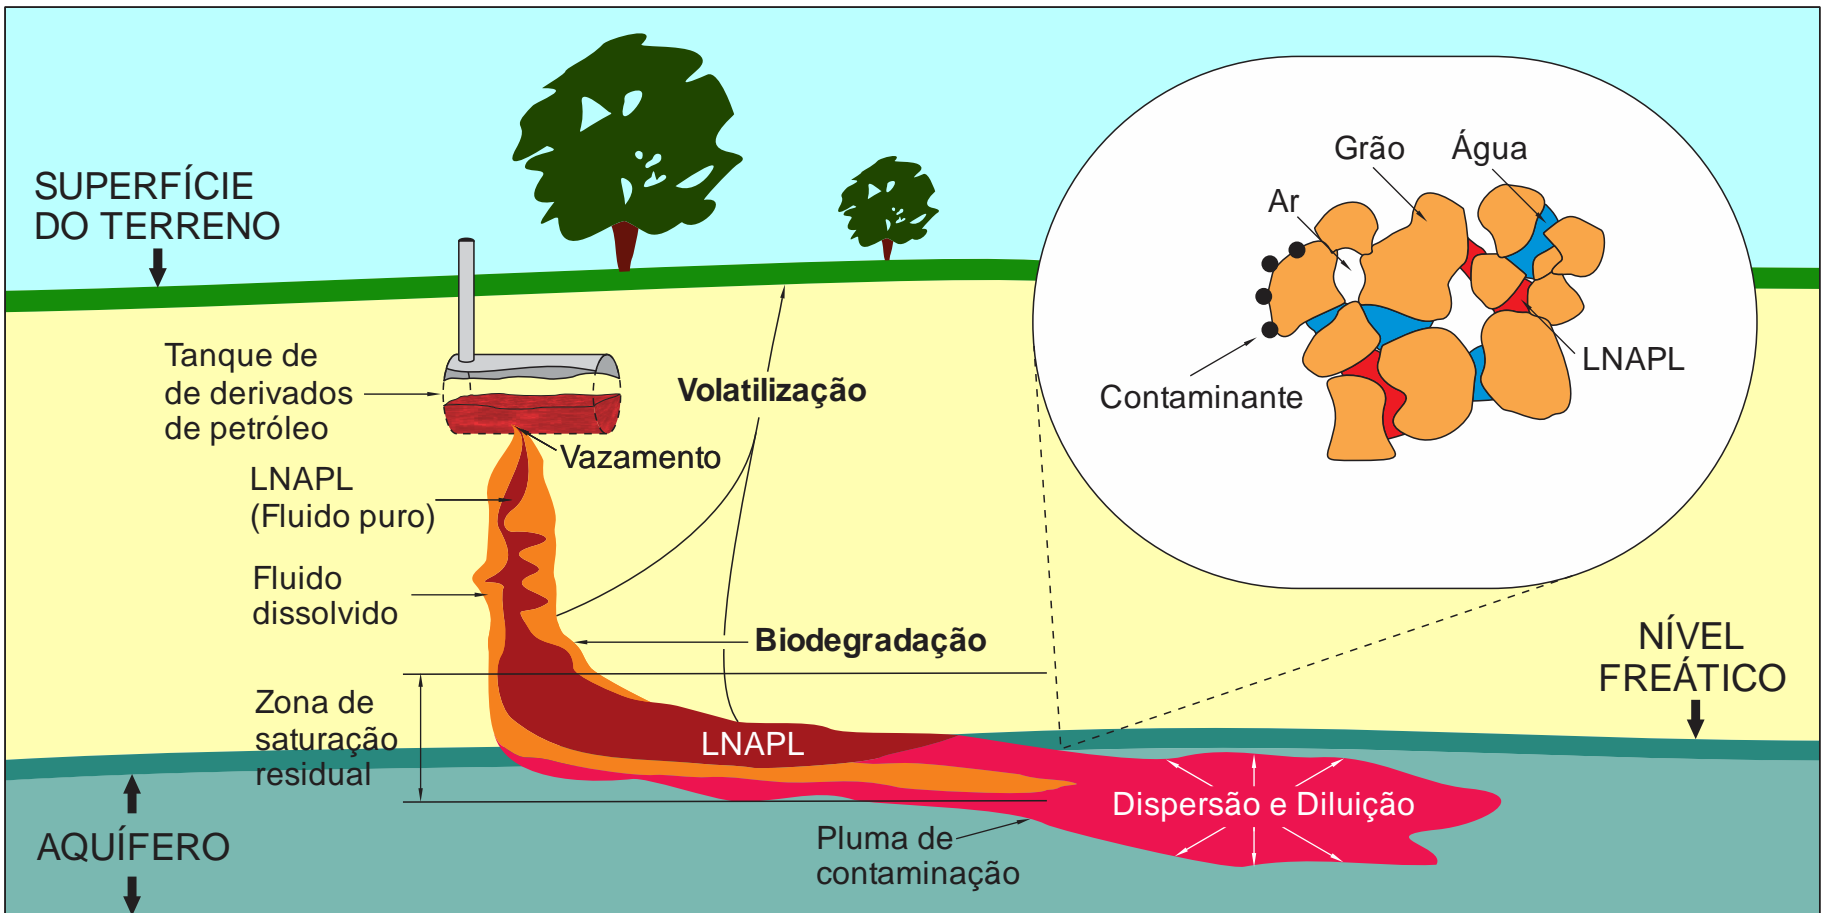
# MODELO CONCEITUAL

LNAPL: Light Non-Aqueous Phase Liquid (Fase líquida não aquosa leve)

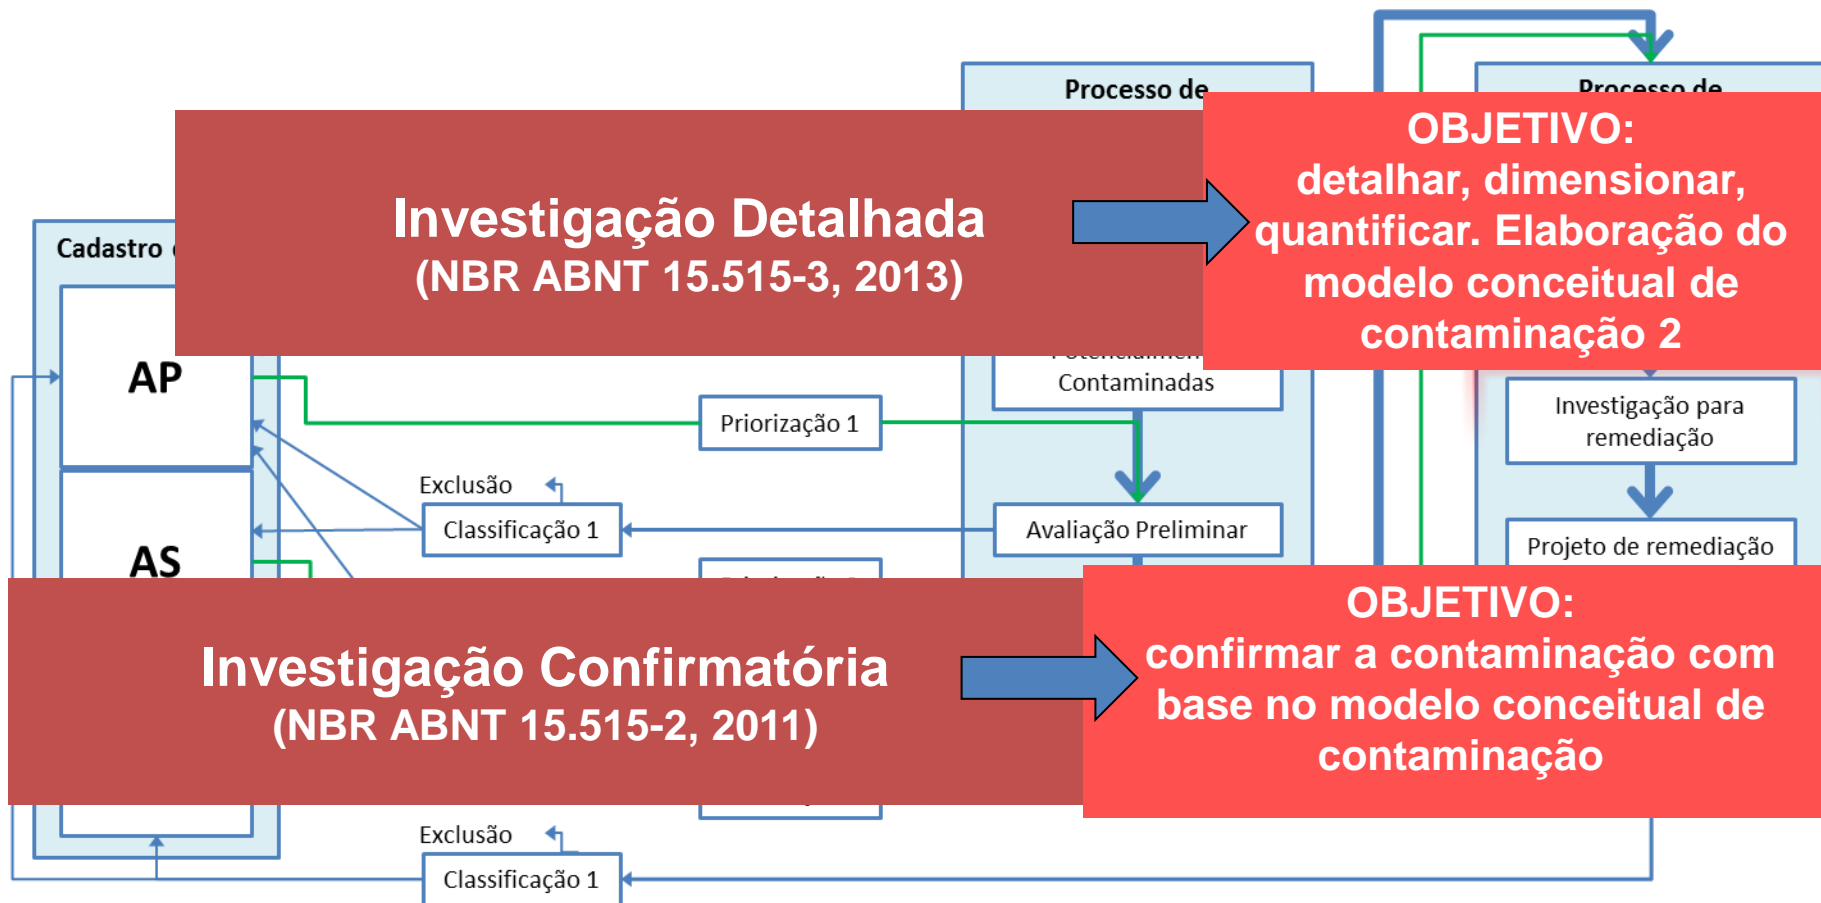
# GERENCIAMENTO AMBIENTAL – 2º e 3º ETAPAS

AP: áreas potencialmente contaminadas cadastradas AS: áreas suspeitas de contaminação cadastradas  
Exclusão: áreas excluídas do cadastro de áreas contaminadas

AC: áreas contaminadas cadastradas

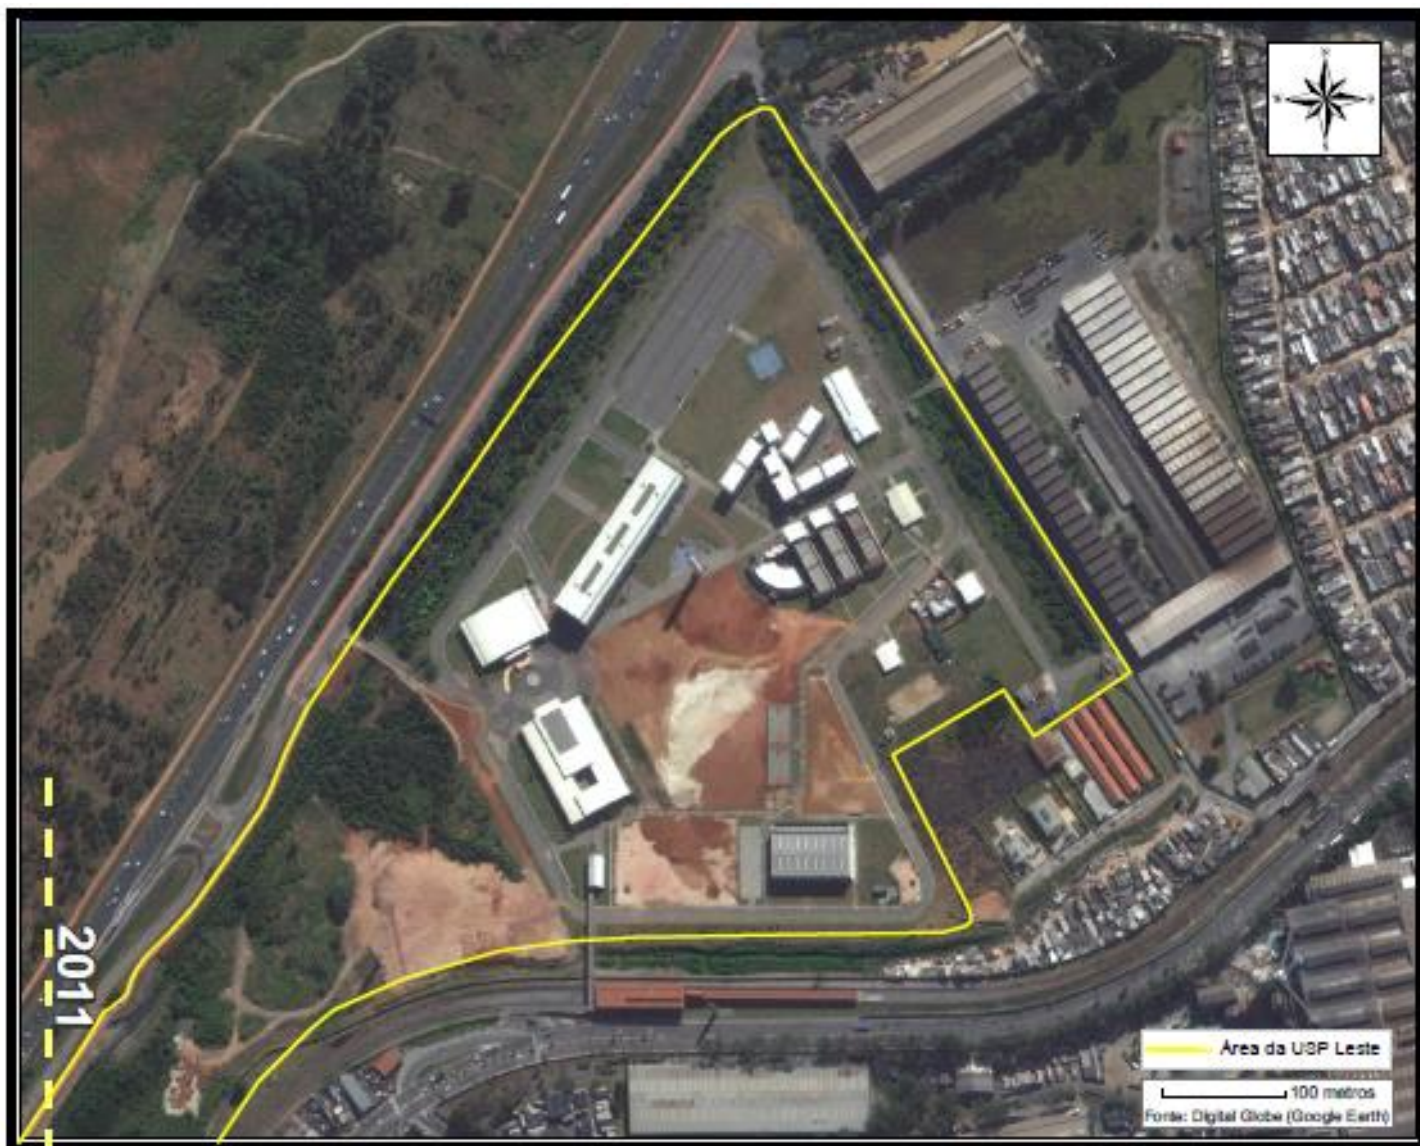
Figura 2.1.1. Sondagens de investigação para coleta de solo na área AI-01 da USP LESTE

- 112 sondagens, **218** amostras de solo. 216 amostras (2,64 mg/kg e 51,90 mg/kg) – < VI res.,
- ST-122 (0,3 m) com 454,90 mg/kg e ST-124 (1,0 m) com 578,80 mg/kg – > VI res (240 mg/kg)
- 8 sondagens, **16** amostras (4,21 mg/kg e 31,60 mg/kg) – < VI res.

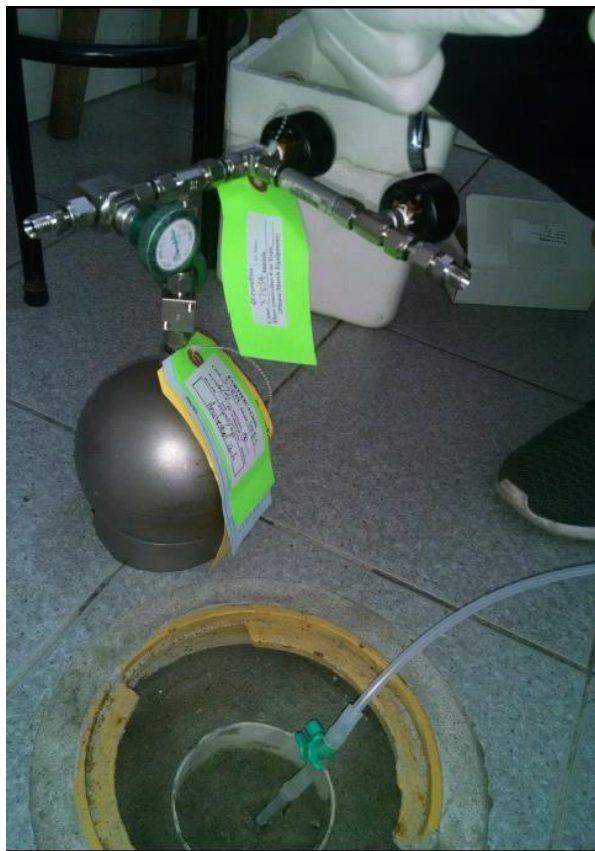
Coleta de amostra de gás em poço localizado no edifício de Transportes, utilizando amostrador tipo *canister* (Jul – Ago, 2015)

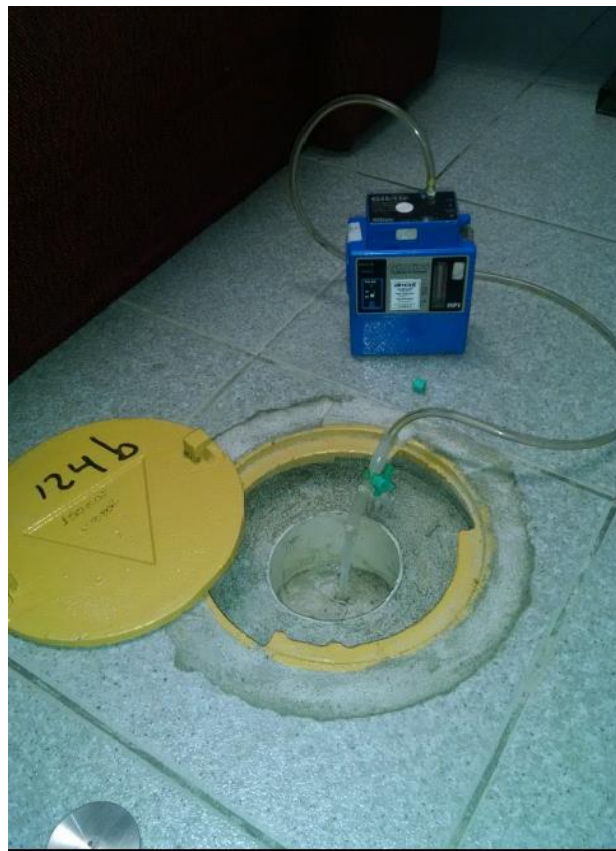
Poço de monitoramento de gás PMG-124 B, localizado no Transporte. Procedimento de purga antes da amostragem.

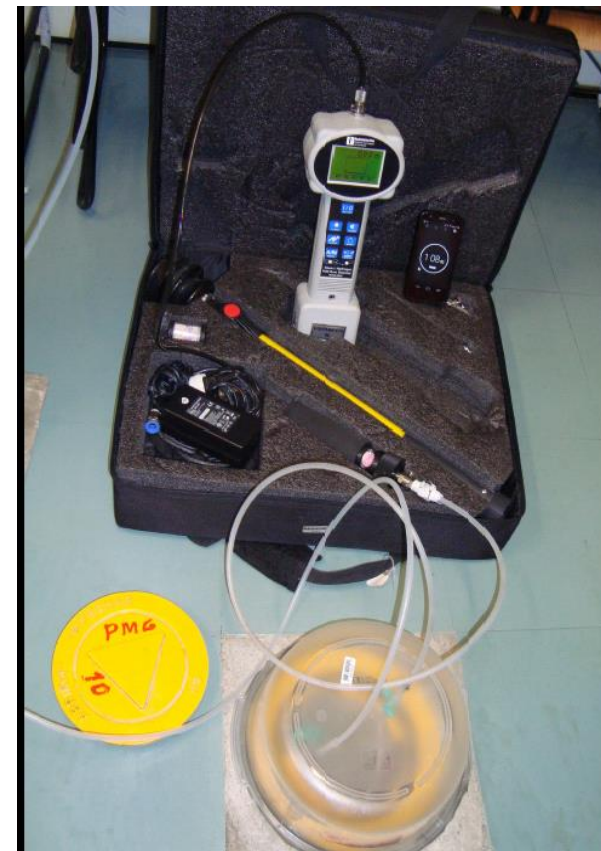
Teste de estanqueidade em poço de monitoramento de gás – PMG-10.

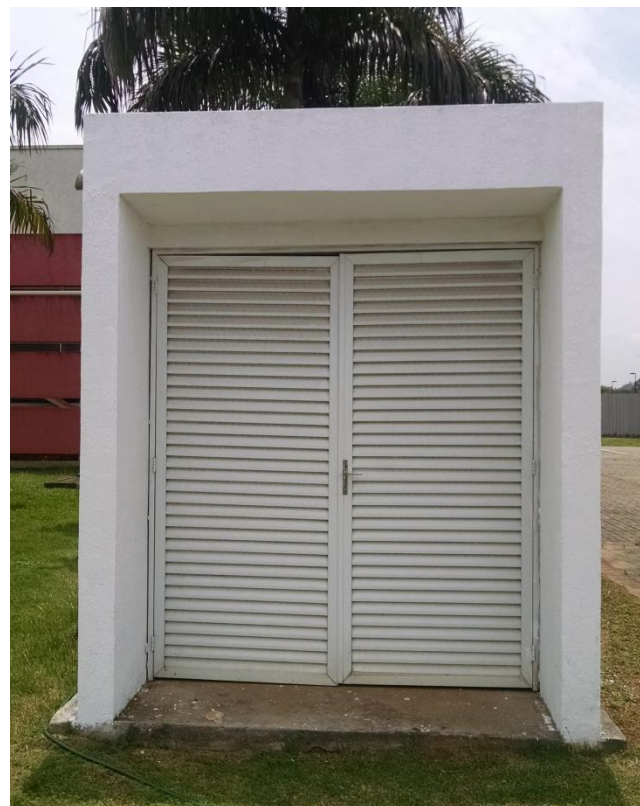
Abrigo I3 - Biblioteca (Nov, 2015)

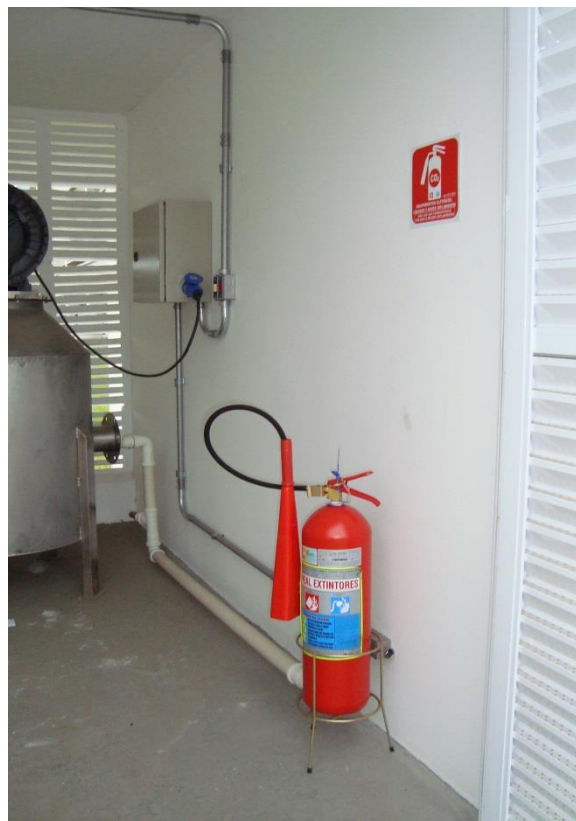
Abrigo Módulo Inicial B1 - todos tem exaustor e sinalização (Nov, 2015)

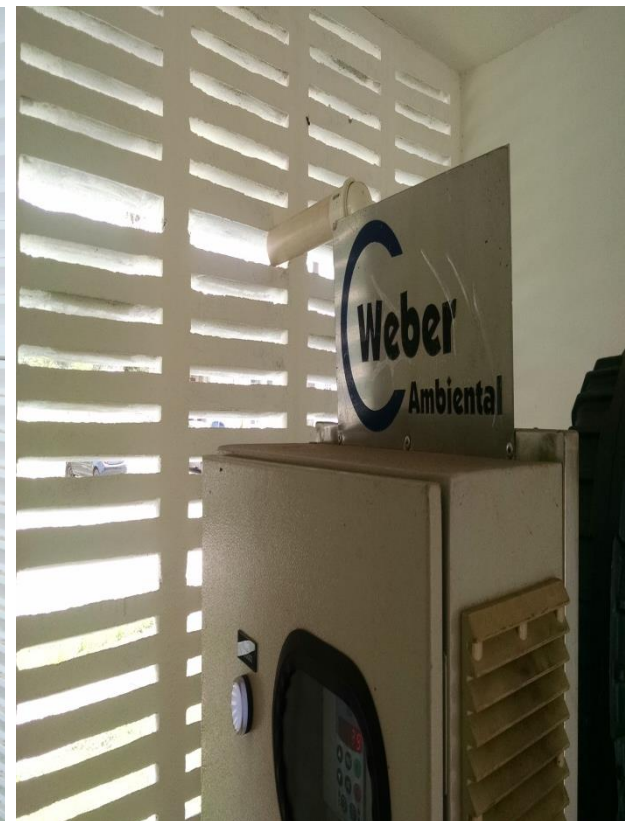
Abrigo com exaustão direcionada para o elemento vazado

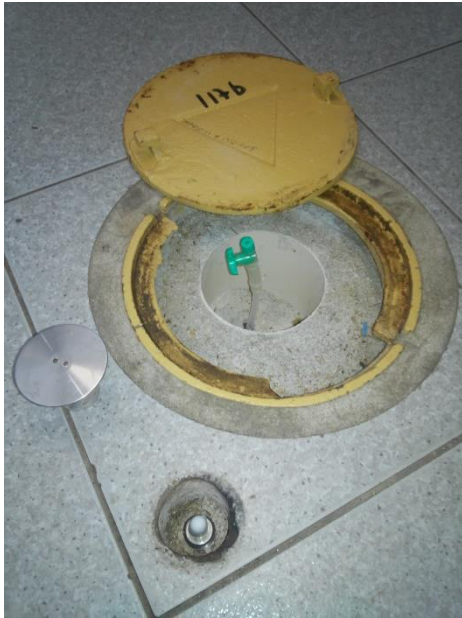
Poço de Monitoramento de Gás  
Acima: PMG-A (Vapor Pin™);  
Abaixo: PMG-B (Profundo)

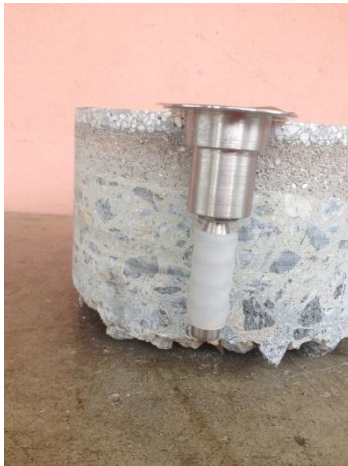
Ilustração do Perfil do Vapor pin instalado.

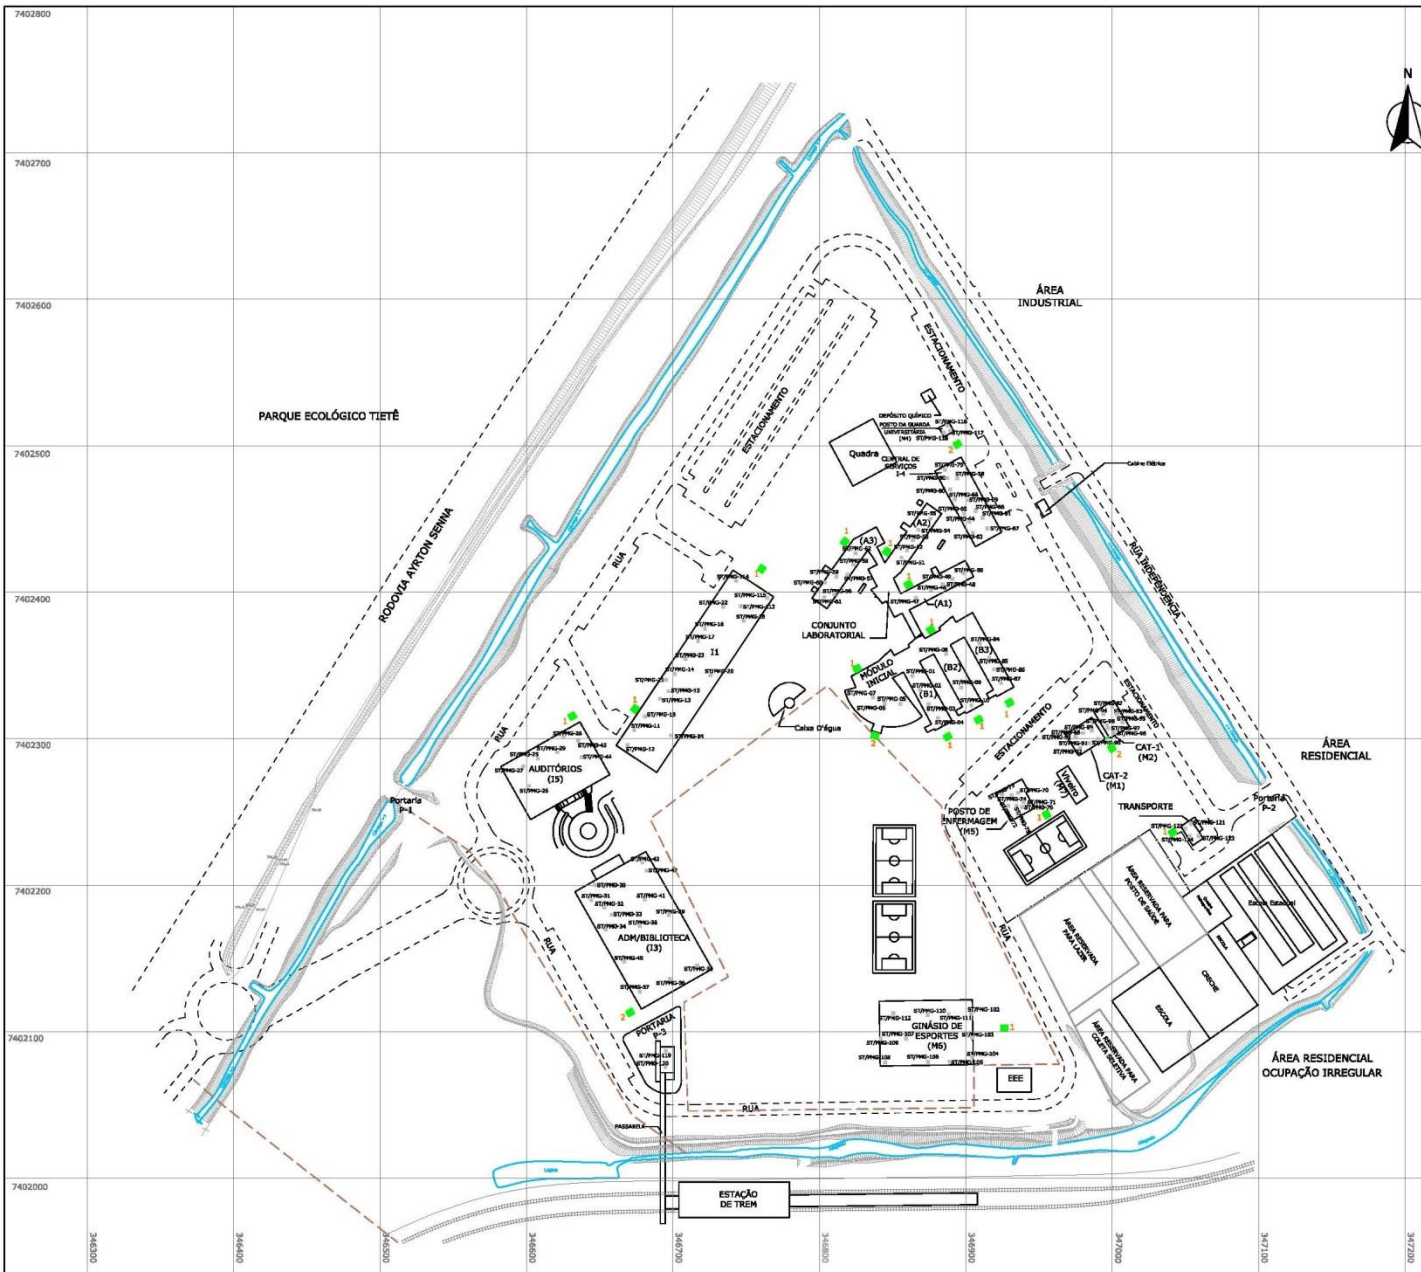
Total: **236** poços de monitoramento de gás

Dividido entre poços rasos (A) e poços profundos (B)

Figura 4.2.5  
 Distribuição dos poços de monitoramento de gás  
 e abrigos de exaustores

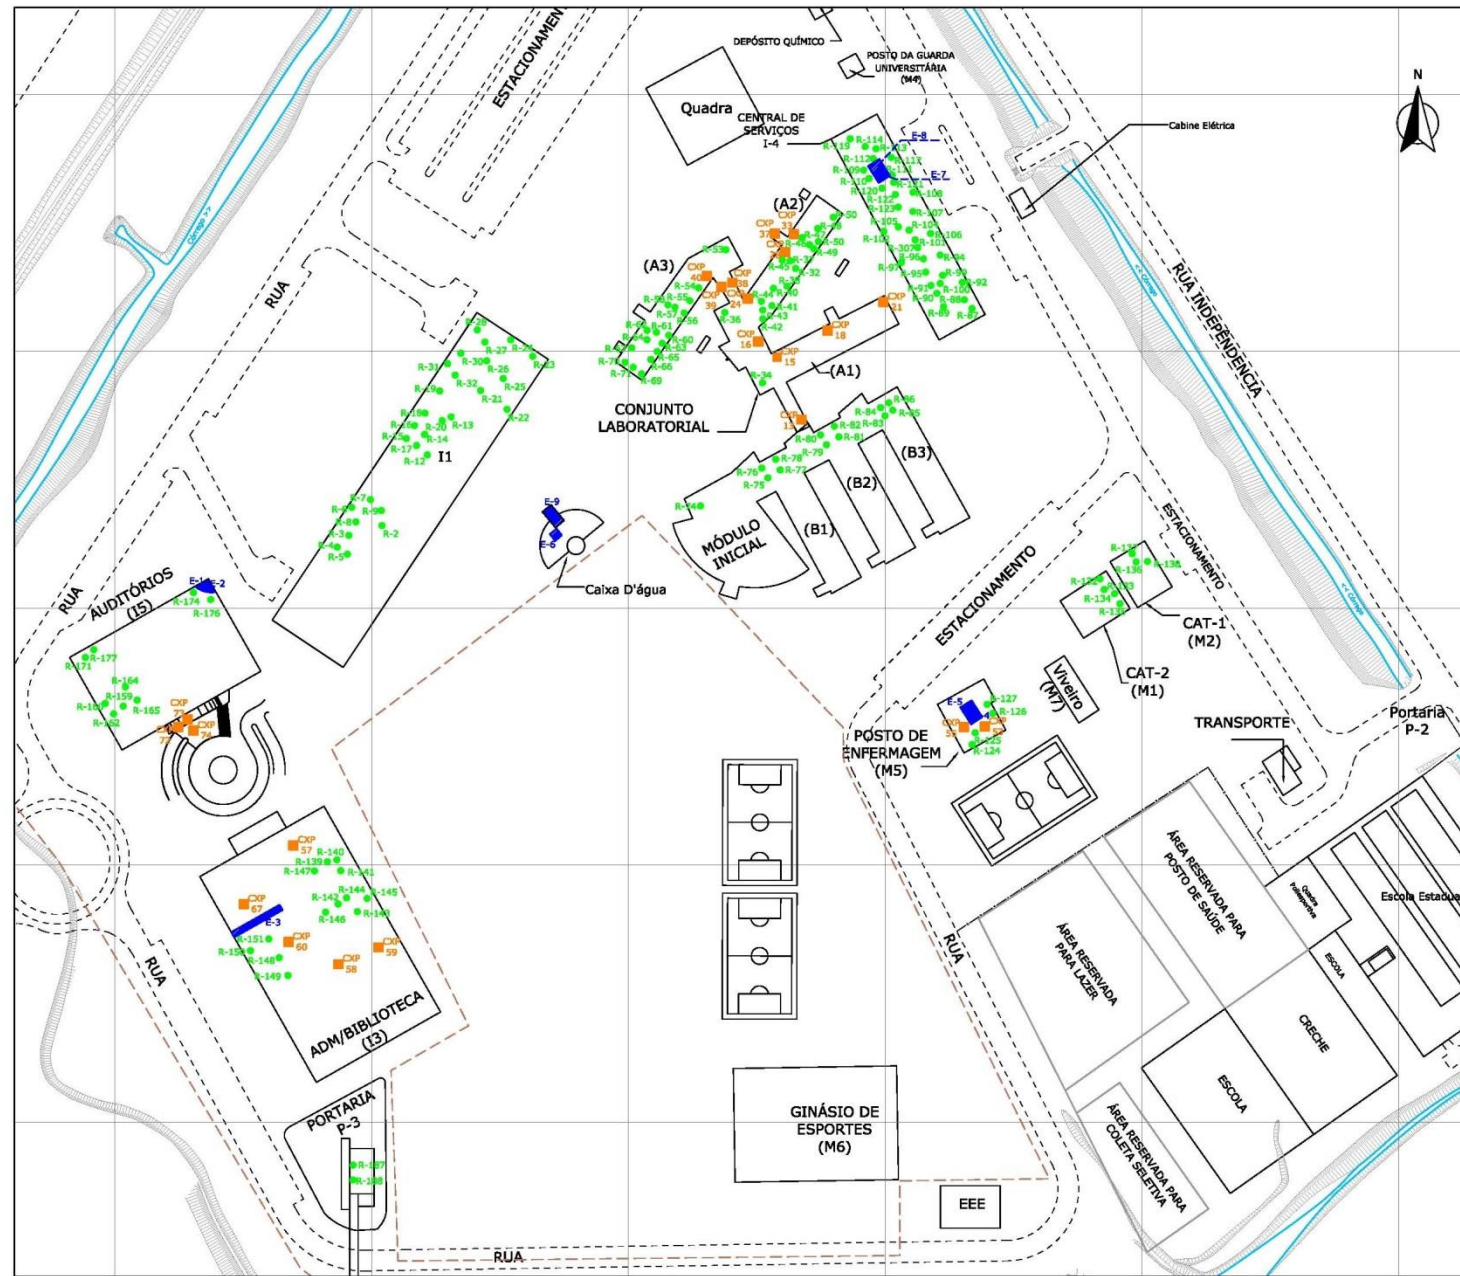
Total: **173 pontos** de monitoramento

**Ralos:** 142 pontos de monitoramento

**Caixa de passagem:** 22 pontos de monitoramento

**Espaço confinado:** 09 pontos de monitoramento

Figura 2.4.1.2:  
**Localização dos Pontos de Monitoramento de Gases na infraestrutura dos Edifícios**

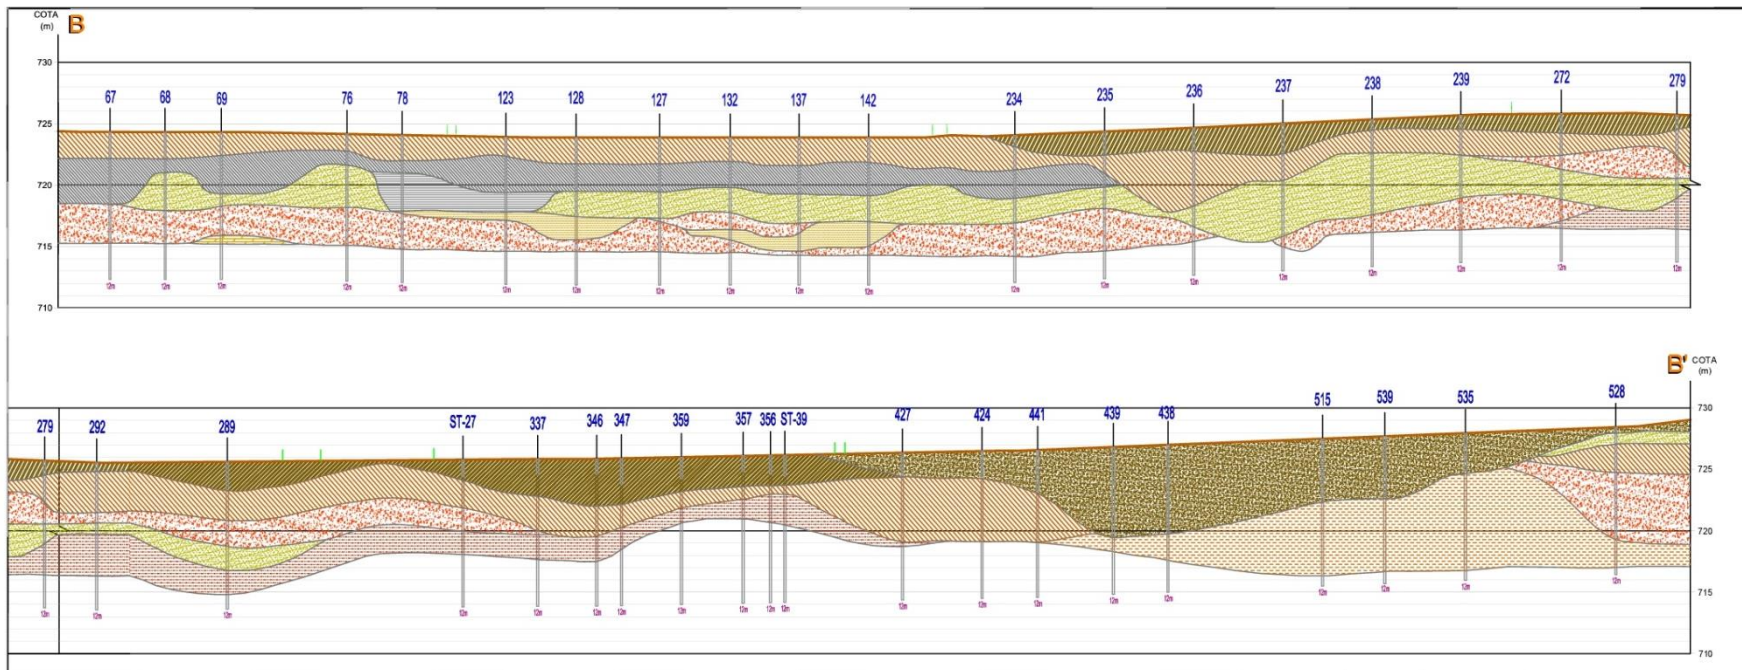
SEÇÃO GEOLÓGICA DE B - B'

-   ATERRO ARENO ARGILOSO
-   ATERRO ARGILOSO
-   ARGILA MARROM CLARO
-   ARGILA ORGÂNICA PRETA
-   ARGILA CINZA
-   AREIA FINA
-   AREIA FINA A MÉDIA
-   AREIA MÉDIA A GROSSA
-   AREIA ARGILO SILTOSA
-   SOLO DE ALTERAÇÃO
-   ARGILA POUCO PLÁSTICA

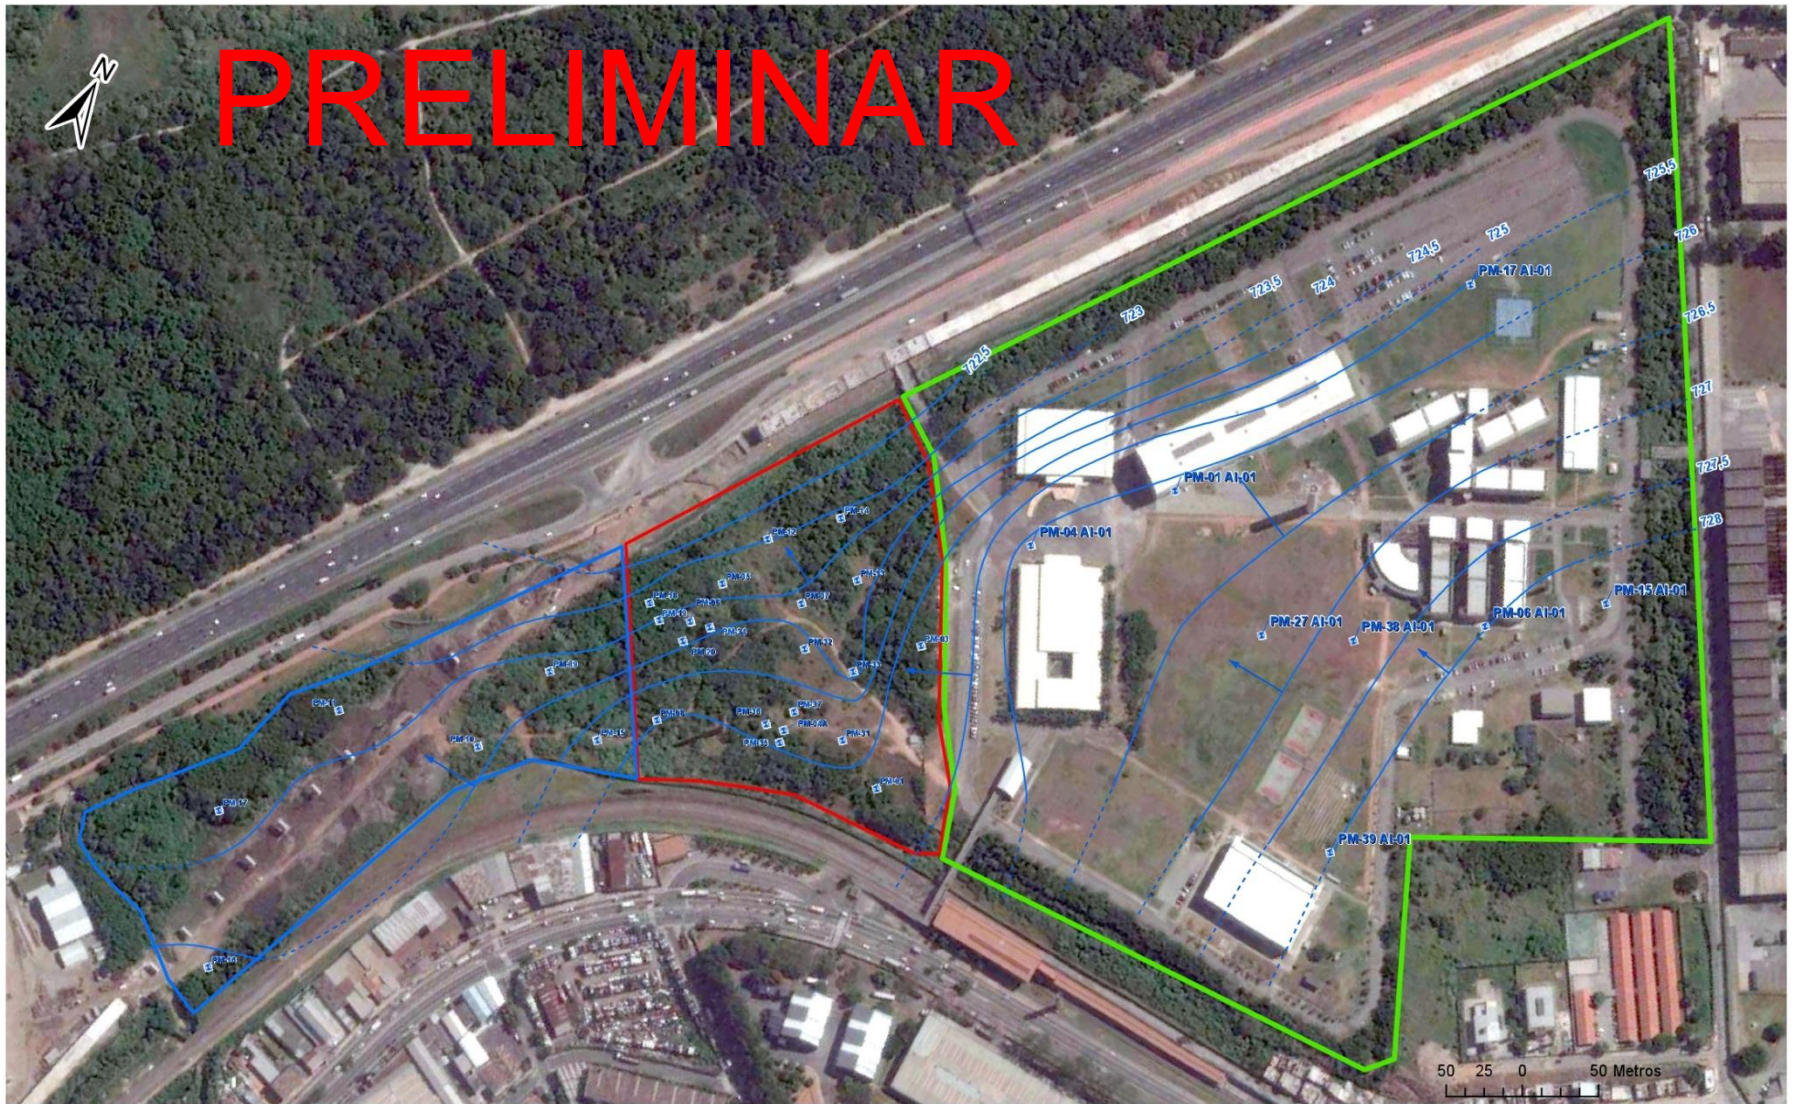
- Poço de Monitoramento Raso
- Linha Equipotencial
- Linha Equipotencial Inferida
- fluxo
