**RELATÓRIO DE INSTALAÇÃO DE POÇOS DE  
MONITORAMENTO DE GASES, PARA MONITORAMENTO DO  
SISTEMA DE VENTILAÇÃO DE GASES EXISTENTE NO EDIFÍCIO  
DA GUARDA UNIVERSITÁRIA DA ESCOLA DE ARTES,  
CIÊNCIAS E HUMANIDADES DA UNIVERSIDADE DE SÃO  
PAULO**

**PREFEITURA USP DA ÁREA CAPITAL-LESTE  
USP LESTE**

**R14299-19**

São Paulo, dezembro de 2019.

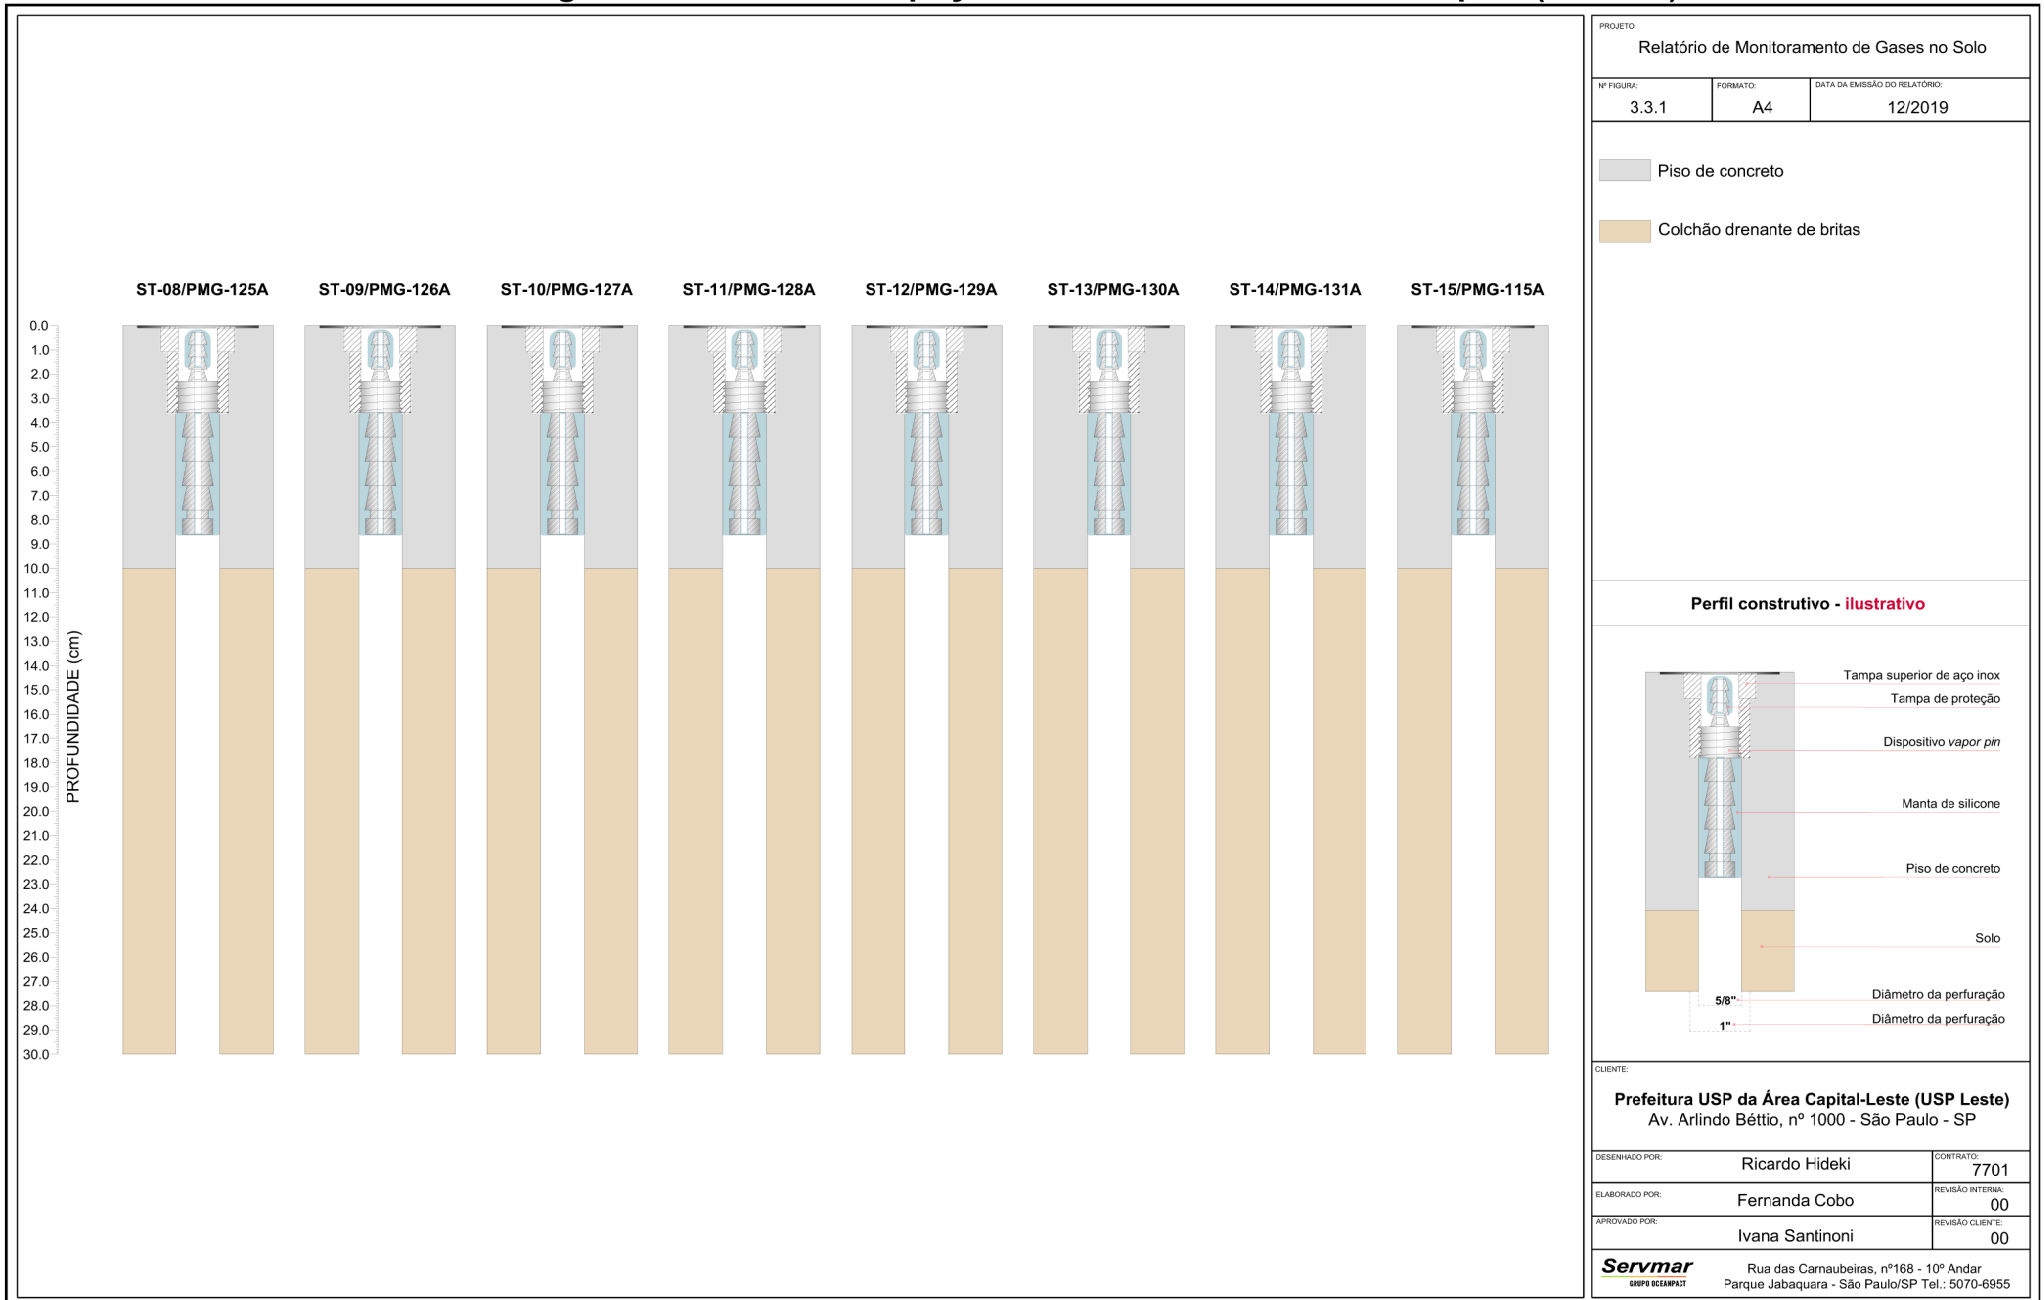
A **Figura 3.3.1** apresenta os perfis litológico-constructivos dos poços de monitoramento de gases no contrapiso (*subslab*).

## Perfis litológico-constructivos dos poços de monitoramento no contrapiso (*subslab*)

Nos dias 19 e 20 de novembro de 2019 foram instalados 08 poços de monitoramento de vapores abaixo do contrapiso (PMG-125A a PMG-131A e PMG-115A). Para instalação dos poços de monitoramento de gases no contrapiso (*subslab*), foram utilizados:

Para a instalação do dispositivo de monitoramento, a quebra de piso foi realizada com auxílio de uma furadeira e uma broca de 1" até que o piso fosse ultrapassado por completo. Em seguida, foi colocado um tubo guia e a perfuração continuou com a broca de 5/8" até 0,30 m de profundidade. Posteriormente, a perfuração foi limpa com a escova de aço, o tubo guia foi removido e foi inserido, na perfuração, o dispositivo *vapor pin* já selado com a manga de silicone. A chave do poço foi conectada ao dispositivo e, com auxílio do martelo, o dispositivo foi colocado na profundidade adequada. Após a instalação, o dispositivo foi fechado com a tampa de teflon e a tampa de proteção de aço inox.

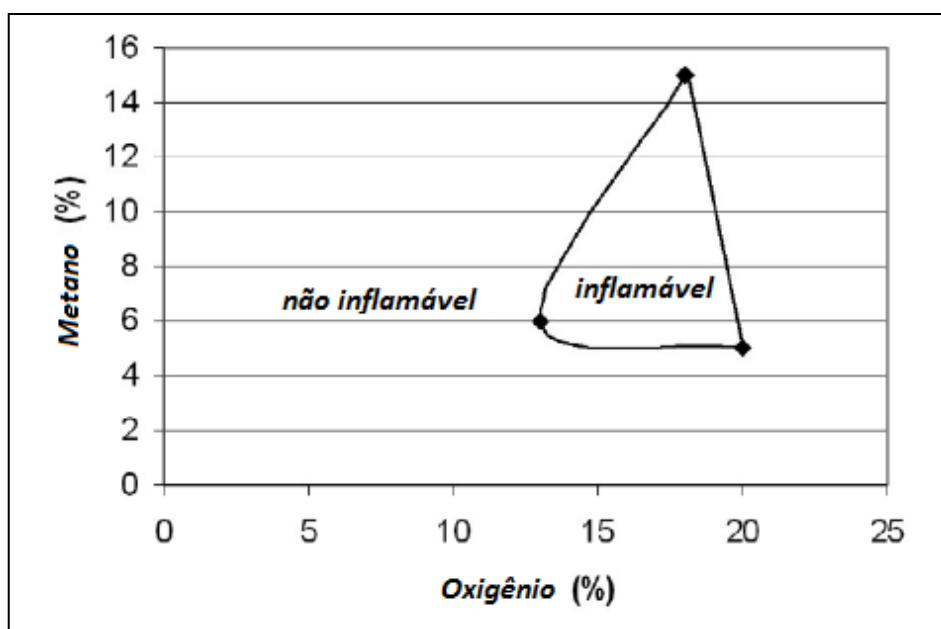
**Figura 3.5.1 — Mistura inflamável de  $\text{CH}_4$  e  $\text{O}_2$**

É importante ressaltar que, para que ocorra uma combustão são necessárias três condições:

- I. A presença de concentrações adequadas de gás combustível ( $\text{CH}_4$ );
- II. A presença de concentrações adequadas de gás comburente ( $\text{O}_2$  do ar atmosférico);
- III. Uma fonte de ignição, isto é, um agente que dá início ao processo de combustão, introduzindo na mistura combustível/comburente a energia mínima inicial necessária (ex.: chama, faísca, superfícies aquecidas, descargas elétricas, etc.).

A concentração mínima de um determinado gás combustível necessária para a sua combustão, na presença de  $\text{O}_2$ , é definida pelo Limite Inferior de Explosividade (*Lower Explosive Limit* – LEL). Conforme **Figura 3.5.1**, o LEL de  $\text{CH}_4$  é de 5,0%, portanto, valores abaixo de 5,0% de  $\text{CH}_4$  podem ser interpretados como concentrações que não possibilitam a ocorrência de chamas. Ressalta-se que para ocorrer a autoignição do metano, em condições de pressão próximas à atmosférica, é necessário atingir a temperatura de  $537^\circ\text{C}$ , o que torna esse evento pouco provável.

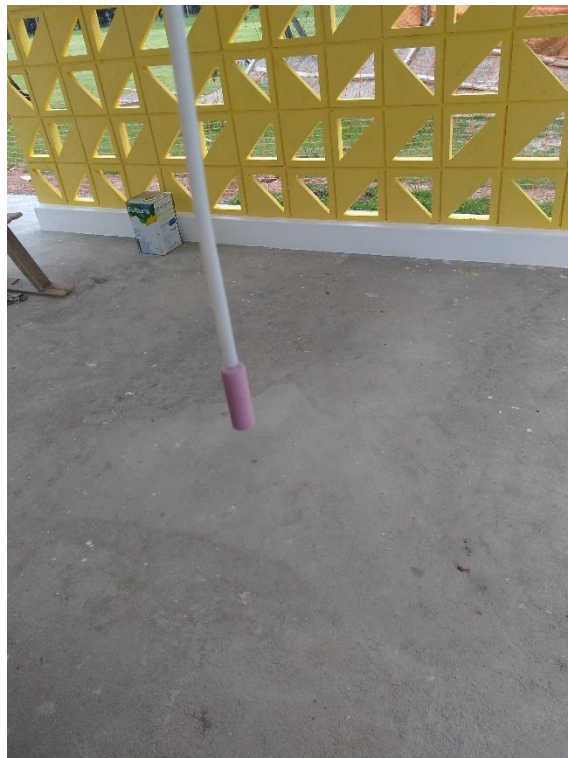
**Foto 02** – Filtro de pedra porosa do poço instalado na zona não saturada

Para instalação, o filtro de pedra porosa foi acoplado na mangueira de Teflon® de ¼” que, por sua vez, foi conectada em uma válvula do tipo esfera borboleta. Abaixo e acima do filtro foi depositada uma camada de pré-filtro de 10 cm para garantir o preenchimento adequado do perfil construtivo. Acima do topo do pré-filtro foi introduzido um selo de bentonita a fim de evitar a entrada de líquidos no poço pelo pré-filtro. O espaço acima do selo de bentonita foi preenchido com concreto, deixando exposta somente parte da mangueira e a válvula do poço, e o acabamento foi realizado com câmara de calçada de aço inoxidável.

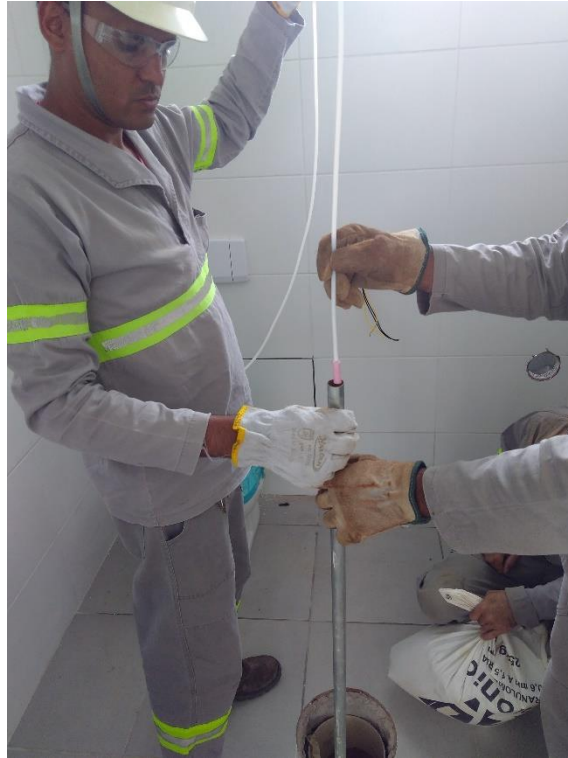
**Foto 03** – Instalação do poço com filtro de pedra porosa, instalado na zona não saturada

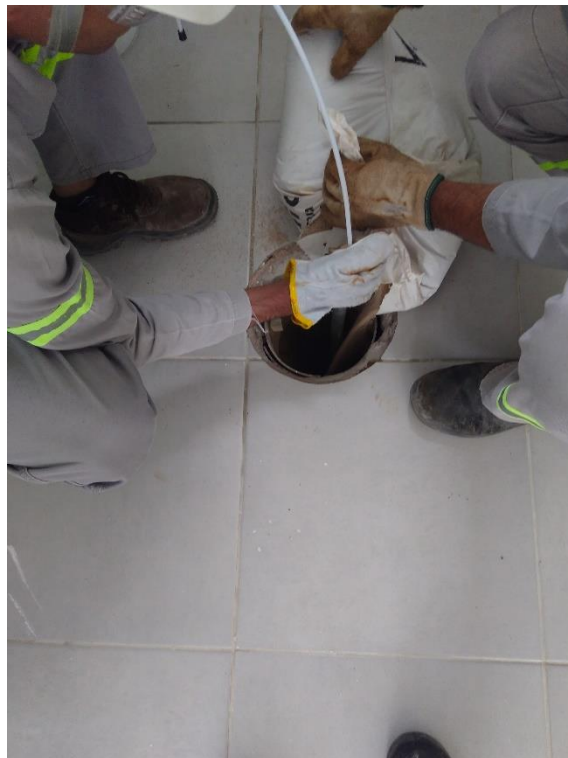
**Foto 04** – Colocação de areia pré-filtro do poço com filtro de pedra porosa, instalado na zona não saturada

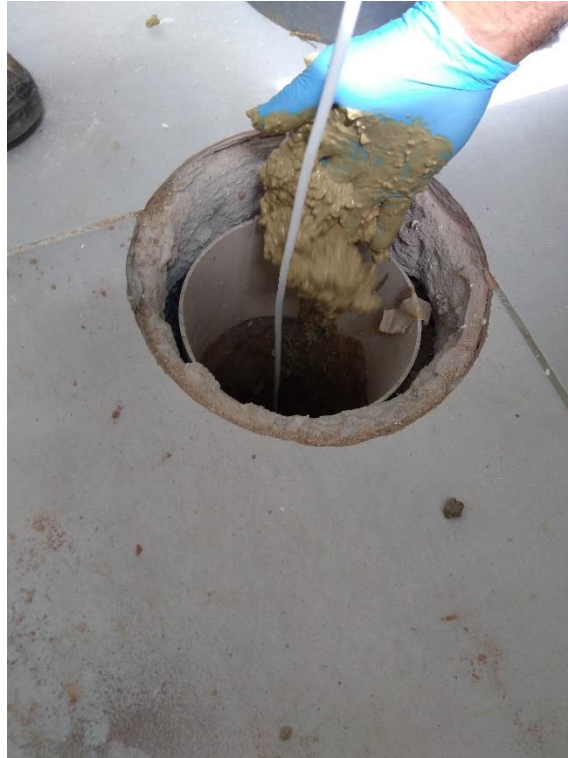
**Foto 05** – Selagem da sondagem com calda de bentonita do poço com filtro de pedra porosa, instalado na zona não saturada

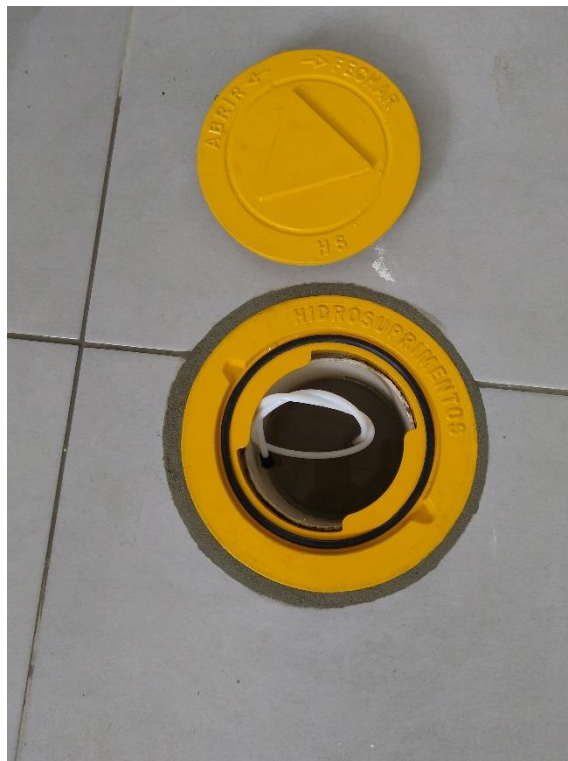
**Foto 06** – Acabamento do poço com filtro de pedra porosa, instalado na zona não saturada

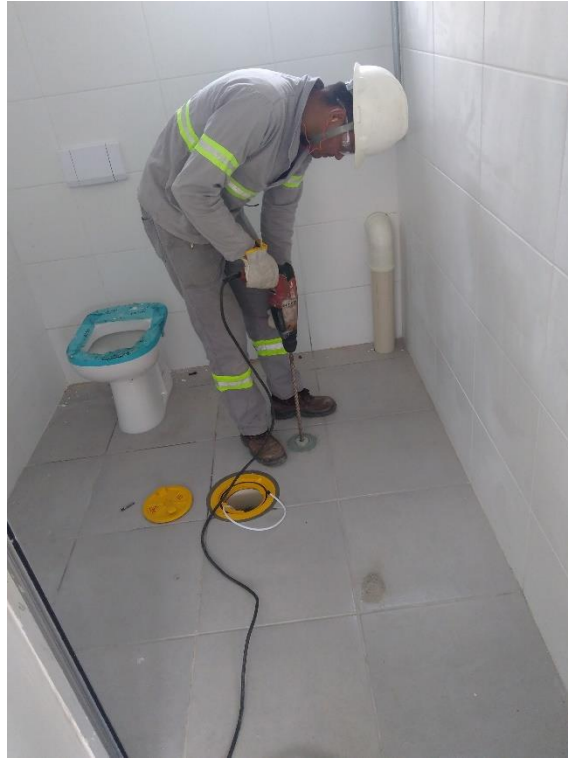
**Foto 07** – Perfuração para instalação do poço *subslab*

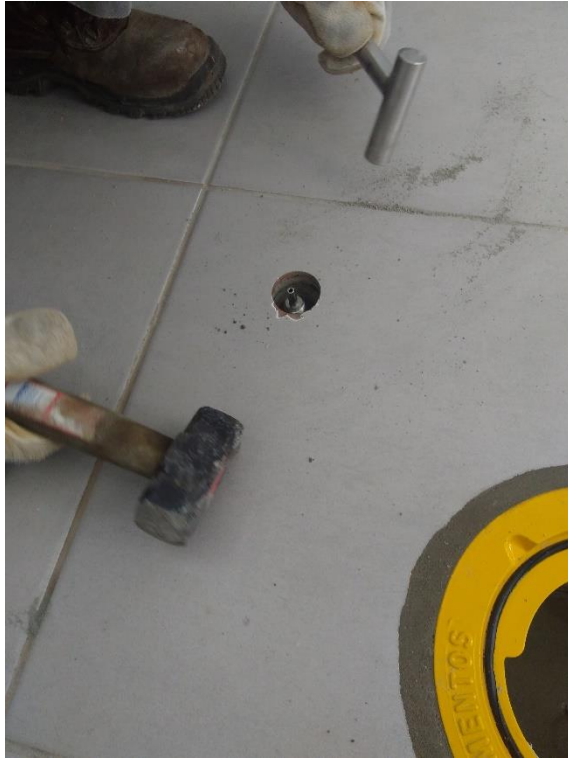
Foto 09 – Instalação do dispositivo vapor pin

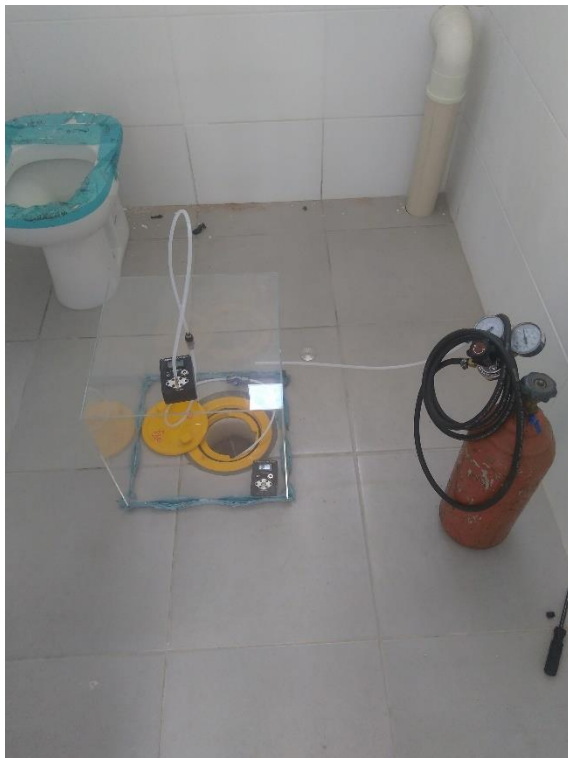
Foto 10 – Teste de estanqueidade no poço de monitoramento de gases na zona não saturada

O teste se baseia em criar uma atmosfera saturada de gás traçador na superfície do poço e verificar se este gás infiltrará no sistema de amostragem a ser acoplado posteriormente no poço. Para tanto, foi utilizada uma câmara (redoma) conectada a um cilindro de gás hélio e o medidor de hélio *C-Squared Analyzer*, equipamento específico para medição desse gás.

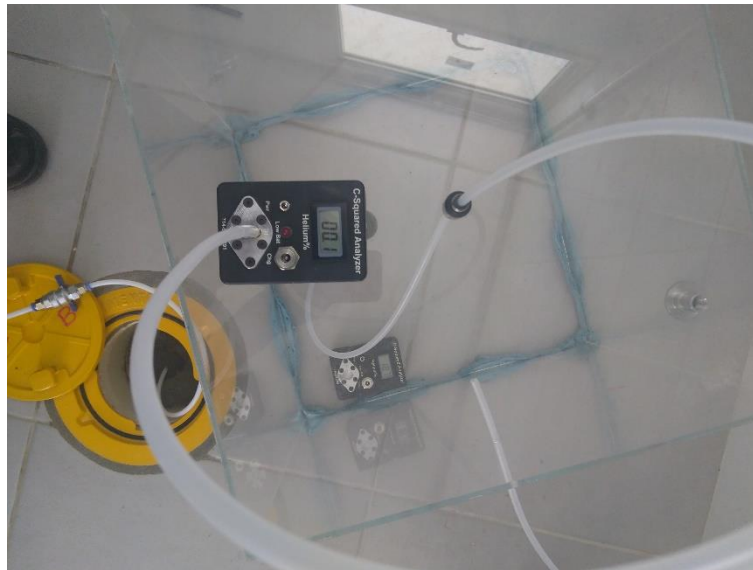
Foto 11 – Teste de estanqueidade no poço de monitoramento de gases no contrapiso (*subslab*)

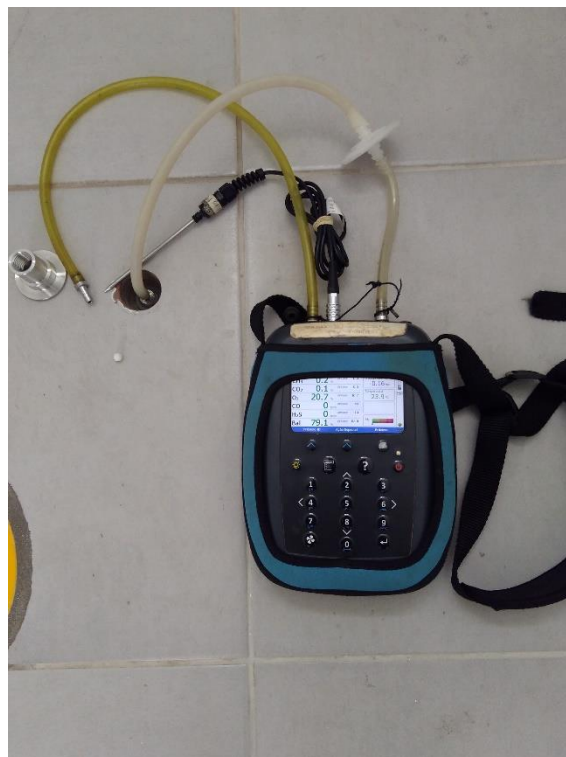
Foto 12 – Medição de metano no poço de monitoramento de gases no contrapiso (*subslab*)

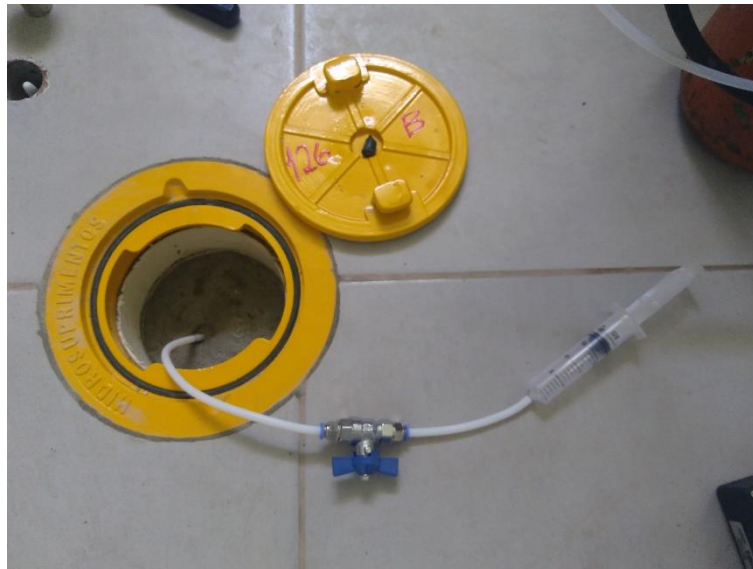
**Foto 01** – Purga do volume de vapores estagnados no interior de cada ponto de amostragem

realizada anteriormente à coleta, considerando no cálculo, a remoção de pelo menos três vezes o volume da perfuração preenchida com pré-filtro e do dispositivo instalado, relativo ao filtro. A vazão do bombeamento do volume estagnado foi controlada a uma vazão de 200 mL/min.

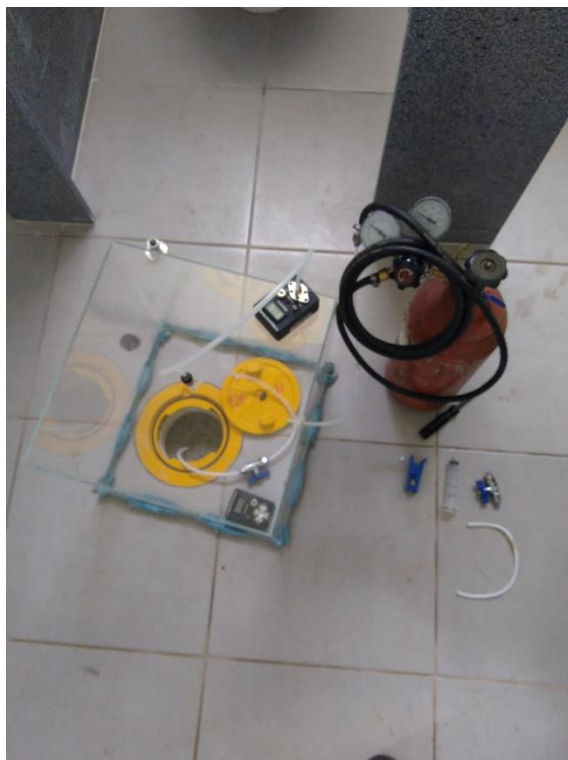
**Foto 02** – Teste de estanqueidade nos poços de monitoramento de gases

O teste se baseia em criar uma atmosfera saturada de gás traçador na superfície do poço e verificar se este gás infiltrará no sistema de amostragem a ser acoplado posteriormente no poço. Para tanto, foi utilizada uma câmara (redoma) conectada a um cilindro de gás hélio e o medidor de hélio *C-Squared Analyzer*, equipamento específico para medição desse gás.

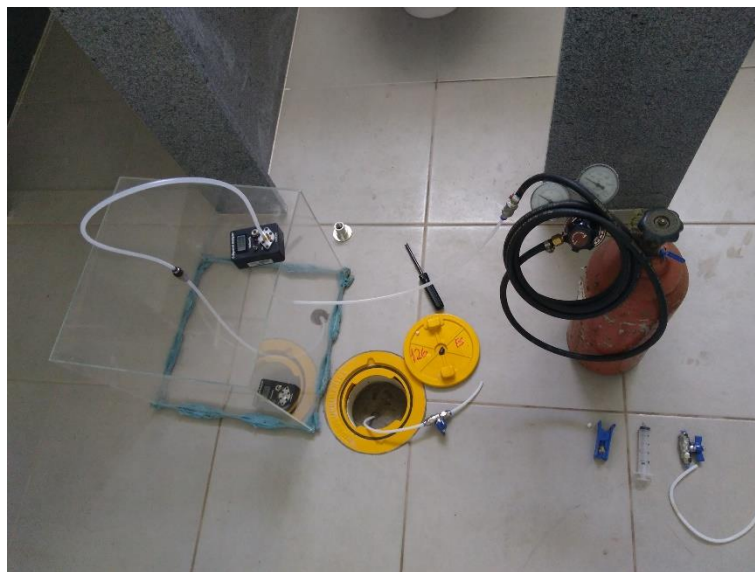
**Foto 03** – Teste de estanqueidade nos poços de monitoramento de gases no contrapiso
