USP Leste

Instalação de Poços de Monitoramento de Gases e de Monitoramento dos Poços Instalados

Outubro/2021
R047/21 – PR014/21

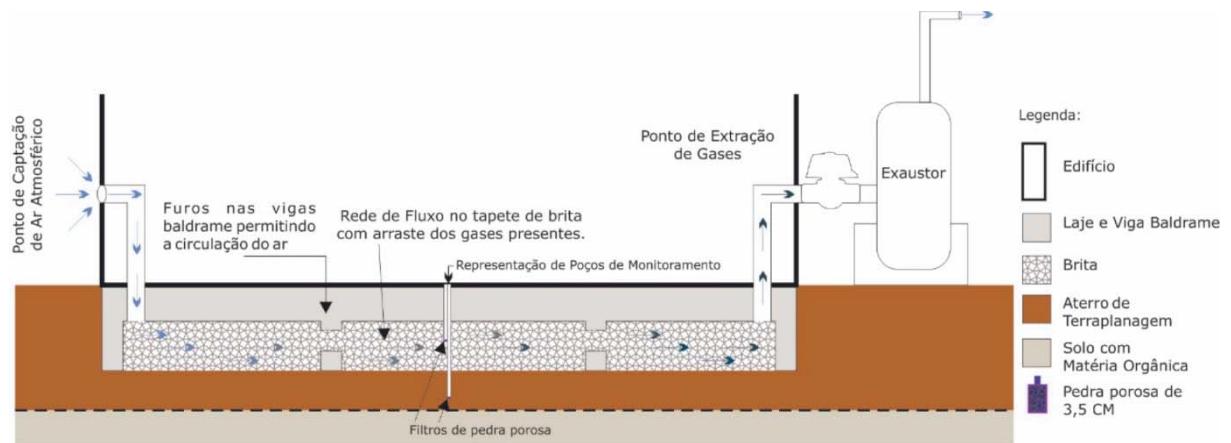
Ilustração do Conceito do Sistema (Weber, 2021).

O conceito do projeto estabelecido foi a implantação de Sistema de Ventilação (circulação de ar) em tapetes de brita construídos logo abaixo das lajes constituintes dos pisos das edificações, mantendo os tapetes isentos de metano e impedindo o acúmulo e a intrusão desse gás no interior das edificações.

Os gases e vapores que eventualmente chegam a partir do subsolo aos tapetes de brita são arrastados em um fluxo contínuo de ar limpo, promovido por exaustores para ventilação forçada, e conduzidos a sistema de dispersão na atmosfera. Mantendo-se ventilado o tapete de brita, garante-se que os gases e vapores que eventualmente emanem do subsolo não atingirão os edifícios construídos sobre eles.

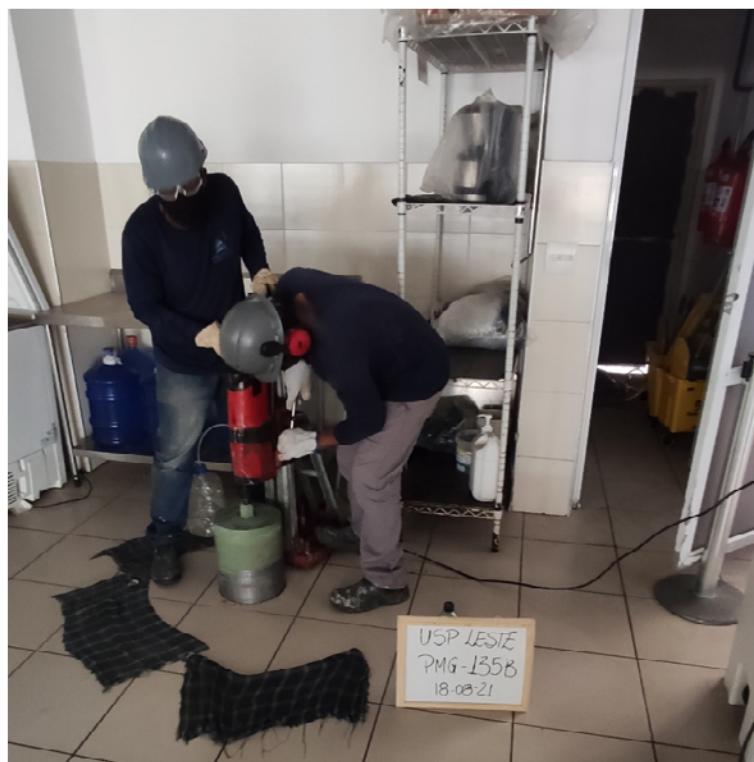
Piso de Concreto Sendo Perfurado.

Inicialmente foi feito um furo com serra copo no piso de concreto até a profundidade do tapete de brita posicionado abaixo do concreto. A brita foi então removida expondo o solo, sendo iniciada a sondagem. Foram executadas então sondagens em diâmetro de três polegadas diretamente no solo exposto com utilização de trado manual. Elas foram locadas em posições definidas pela USP Leste. Nessas sondagens, foram instalados os Poços de Monitoramento de Gás convencionais. Todas as sondagens foram executadas conforme a **Norma ABNT NBR 15.492:2007** Sondagens de Reconhecimento para fins de qualidade Ambiental - Procedimento.

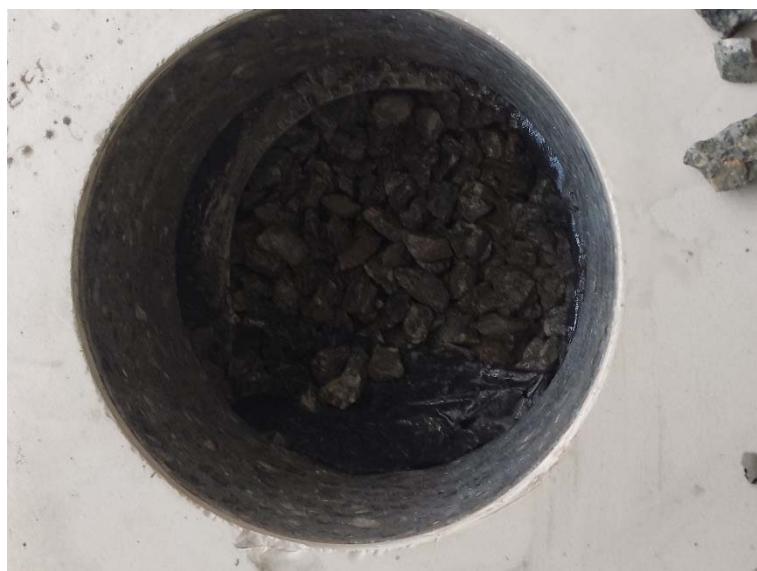
Piso de Concreto Perfurado e Tapete Drenante de Brita.

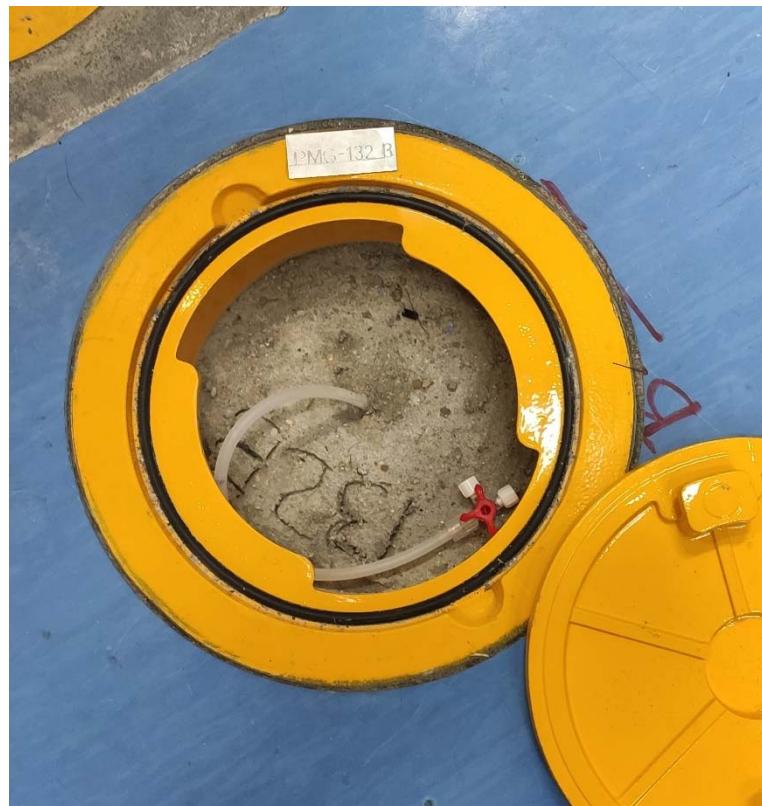
Poço de Monitoramento de Gás Convencional Instalado.

Nos Poços de Monitoramento Gás convencionais, foram instaladas **mangueira de polietileno** com diâmetro de seis milímetros, dotados de **conectores** para interligação com **pedra porosa**, responsável pela **captação de gases** provenientes da **zona vadosa** do solo. Em cada poço, foi colocada uma cama de areia sobre a qual foi colocada a pedra porosa. Em seguida, foi instalado pré-filtro de areia quartzosa lavada, com diâmetro médio de 1,00mm. O pré-filtro teve altura de 0,20m, contados do topo da cama de pré-filtro.

Logo acima do pré-filtro, foi instalado selo de bentonita peletizada, com altura de 0,20m. A seção acima do selo de cada poço foi preenchida novo selo constituído por bentonita em pó úmida, com altura de 0,30m. O restante da seção anelar de cada poço foi preenchido com calda de cimento adicionada de bentonita em pó. O topo de cada poço foi dotado de proteção sanitária, dentro da qual ficou acondicionada a extremidade da mangueira de polietileno, que recebeu **válvula e adaptador para acoplamento dos equipamentos de mediação**. Para proteção do poço, foi realizado acabamento de concreto com fixação de câmara de calçada.

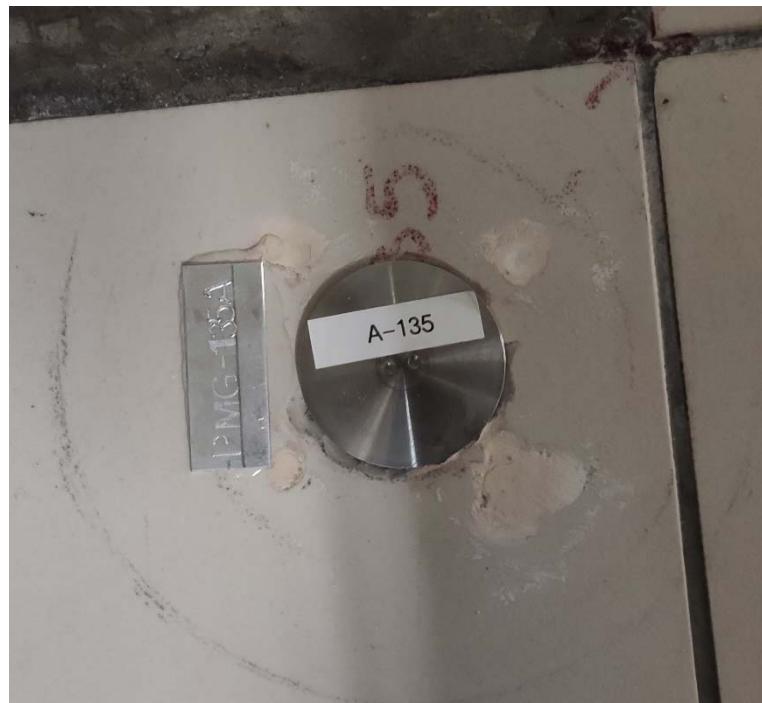
Poço de Monitoramento de Gás Subslab Instalado.

Para instalação dos Poços Subslab, foram realizadas perfurações de pequeno diâmetro no piso de concreto, até se atingir o solo logo abaixo do piso. Essas perfurações receberam elemento de aço inox, em cuja extremidade inferior estava conectado o dispositivo para coleta dos gases. Para abrigar a parte superior do elemento de inox, foi feito um rebaixo no piso. Os poços foram locados em posições definidas pela USP Leste.

Conforme apontado, foram utilizados elementos denominados Vapor Pin®, que são constituídos por duas partes em aço inox. Uma delas, fixada no piso, é inserida na perfuração e utiliza seção de silicone para sua total vedação. A outra parte se constitui num espião metálico, que permite o encaixe de uma mangueira com diâmetro de $\frac{1}{4}$ ". Essa mangueira é conectada aos equipamentos, na execução dos monitoramentos.
