UNIVERSIDADE DE SÃO PAULO (USP) SUPERINTENDÊNCIA DO ESPAÇO FÍSICO (SEF)

RELATÓRIO TÉCNICO:

MONITORAMENTO DE INTRUSÃO DE GASES – MARÇO/15

Escola de Artes, Ciências e Humanidades (EACH/USP)
São Paulo/SP

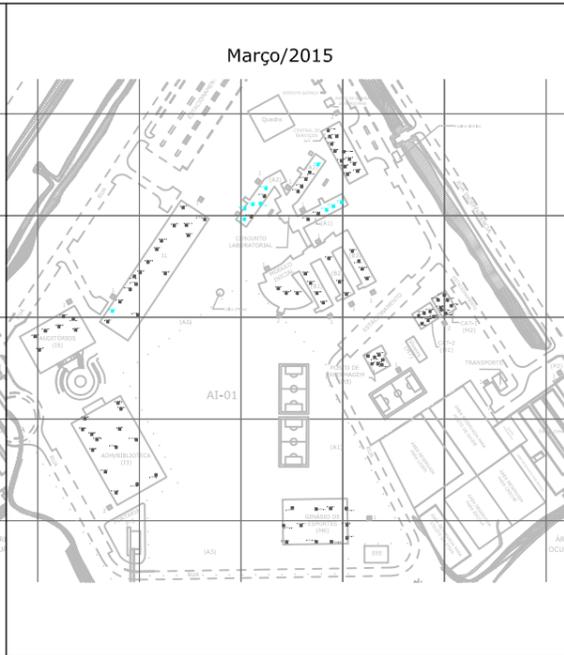
Figura 4.1:
Ilustração de distribuição das concentrações em poços de monitoramento

As medições realizadas em poços de monitoramento indicaram que as concentrações de metano acima de 4%vol, estão localizadas em pontos específicos, e não abrangem toda a extensão dos edifícios, além de estarem localizadas nas porções mais profundas (cerca de 1,0m) e não alcançam os poços rasos.

De forma a facilitar a visualização dos resultados obtidos, foram destacados os poços que apresentaram concentração de metano, na **Tabela 4.1** e na **Figura 4.1** pelo menos uma vez acima de 4%vol e nos **Gráficos de concentração** acima de 1%vol.

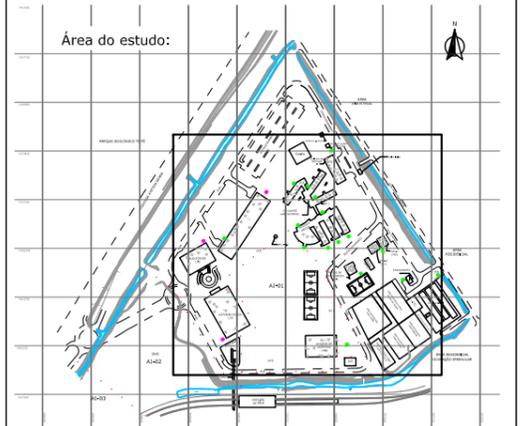
---	Guia e Estacionamento
---	Cerca de divisa
---	Edificações
---	Taludes
⊗	Poço de monitoramento de gás
⊗ (amarelo)	Concentração de $ch_4 > 4\%$ porção subslab(0,30m)
⊗ (azul)	Concentração de $ch_4 > 4\%$ porção profunda(1,00m)
