# UNIVERSIDADE DE SÃO PAULO (USP) SUPERINTENDÊNCIA DO ESPAÇO FÍSICO (SEF)

RELATÓRIO TÉCNICO:

## MONITORAMENTO DE INTRUSÃO DE GASES – JUNHO / 15

*Campus USP LESTE*  
*São Paulo / SP*

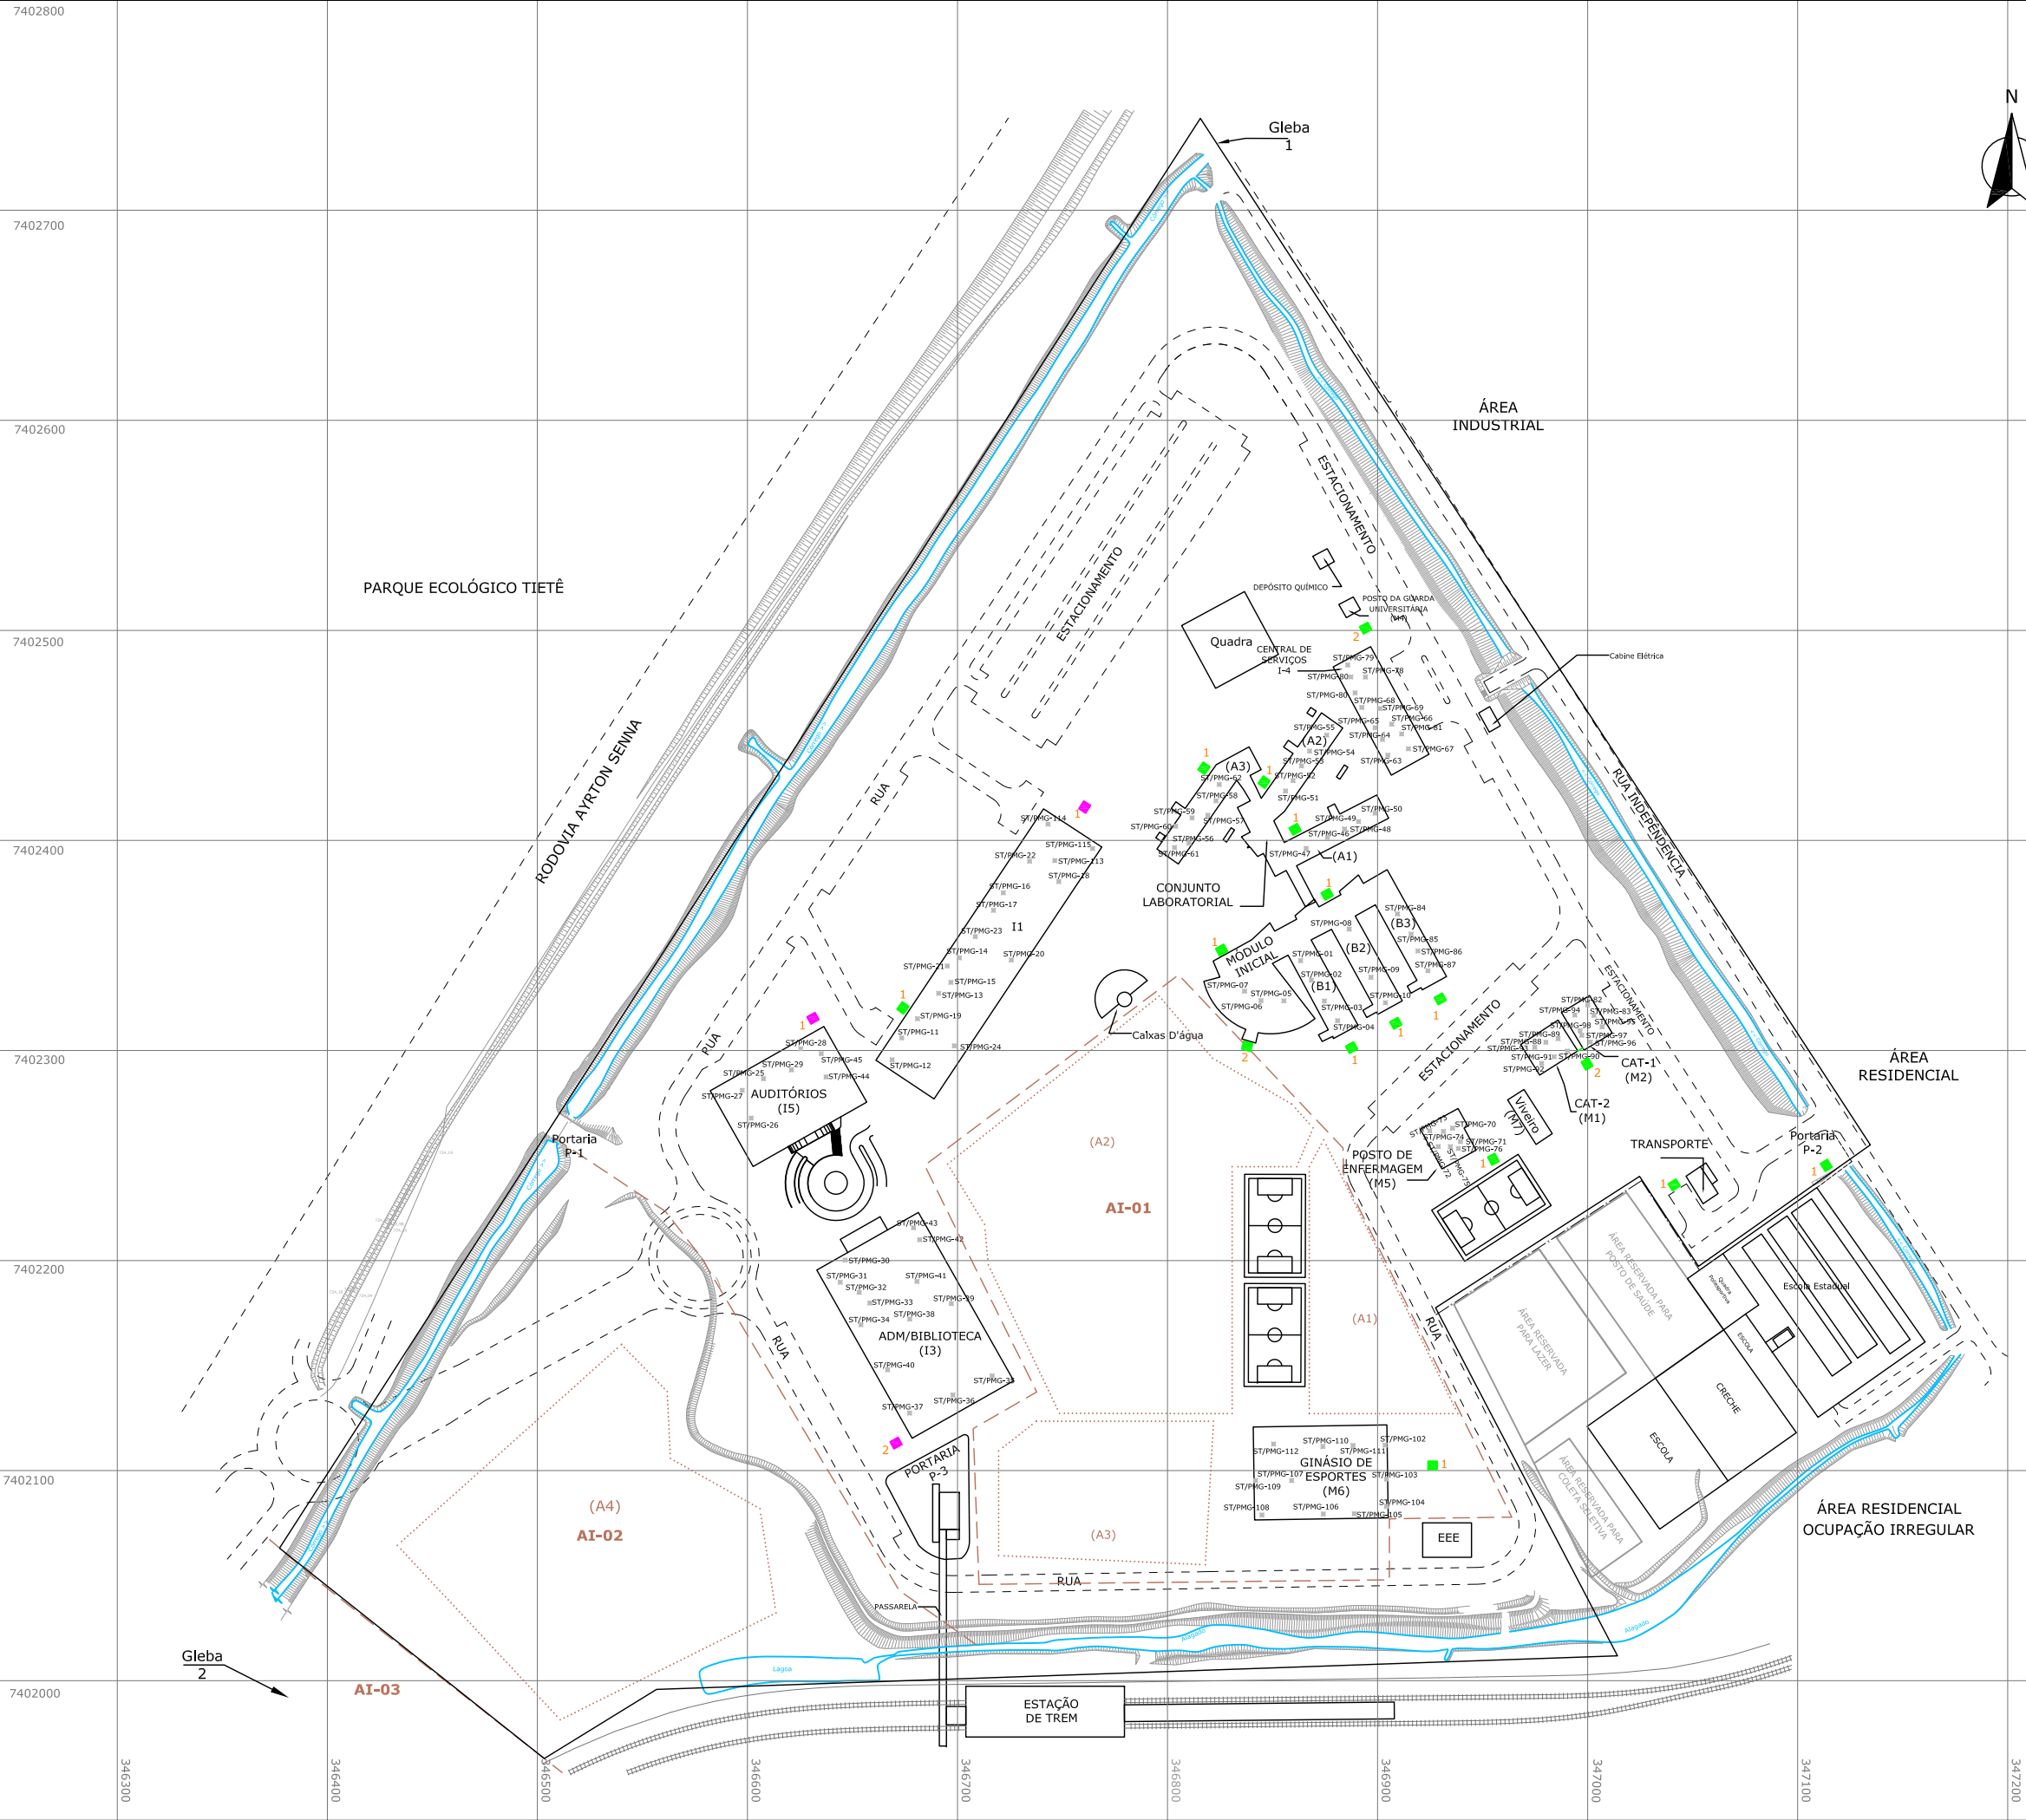
Figura 2.4.1.1:

Entre Agosto e Novembro de 2013 foram instalados 115 (cento e quinze) poços de monitoramento de gases, com duas profundidades distintas (SERVMAR/2014):

- PMG-00 **A**: aproximadamente 0,30 m – Sob as lajes (no tapete de brita);
- PMG-00 **B**: aproximadamente 1,00 m – no Solo.

Localização dos poços de monitoramento
