UNIVERSIDADE DE SÃO PAULO (USP)

RELATÓRIO TÉCNICO:

MONITORAMENTO DE INTRUSÃO DE

USP LESTE
São Paulo/SP

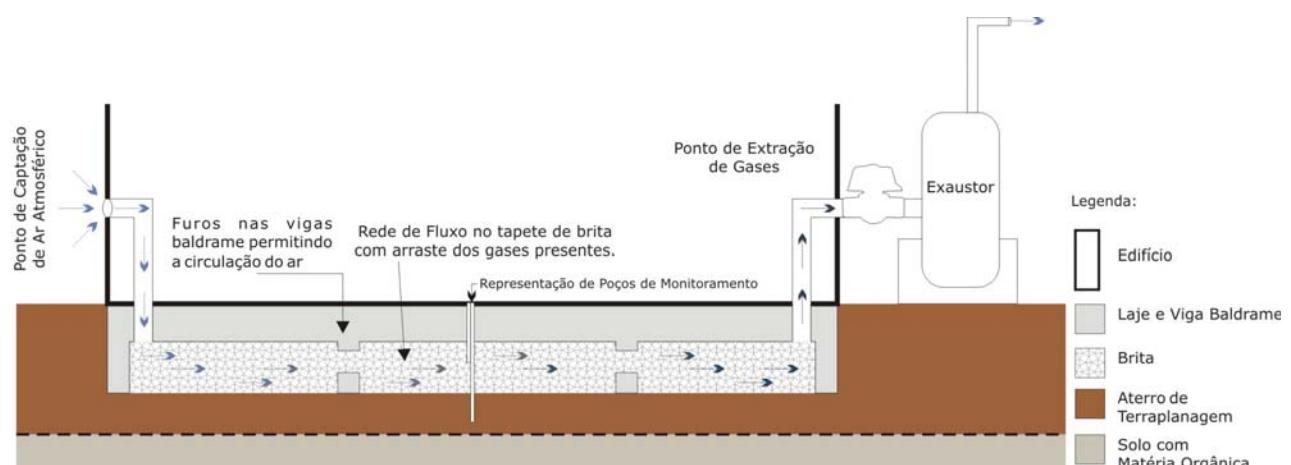
Figura 2.3.1 Ilustração do Conceito do Sistema

O conceito do projeto estabelecido é a implantação de Sistema de ventilação (circulação de ar) nos tapetes de brita, logo abaixo da laje dos prédios, não propriamente visando a remediação do solo, mas sim mantendo o tapete ventilado impedindo o acúmulo e intrusão de gases nas edificações (IPT, 2007).

Os gases e vapores que eventualmente adentrem o tapete drenante de brita sob a laje das edificações são arrastados em um fluxo contínuo de ar limpo (promovido por um exaustor para ventilação forçada) e conduzidos a sistema de dispersão na atmosfera.

Mantendo-se ventilado o tapete de brita, garante-se que os gases e vapores que eventualmente emanem do subsolo não atingirão o edifício pela sua laje.

A eficiência é monitorada através de medições de concentração de metano e VOC e de pressão em poços de monitoramento em duas profundidades distintas. Demonstrando que o gás metano está presente no solo, porém, com a ativação do sistema, não se acumulam no tapete de brita, ou nem mesmo alcançam este.

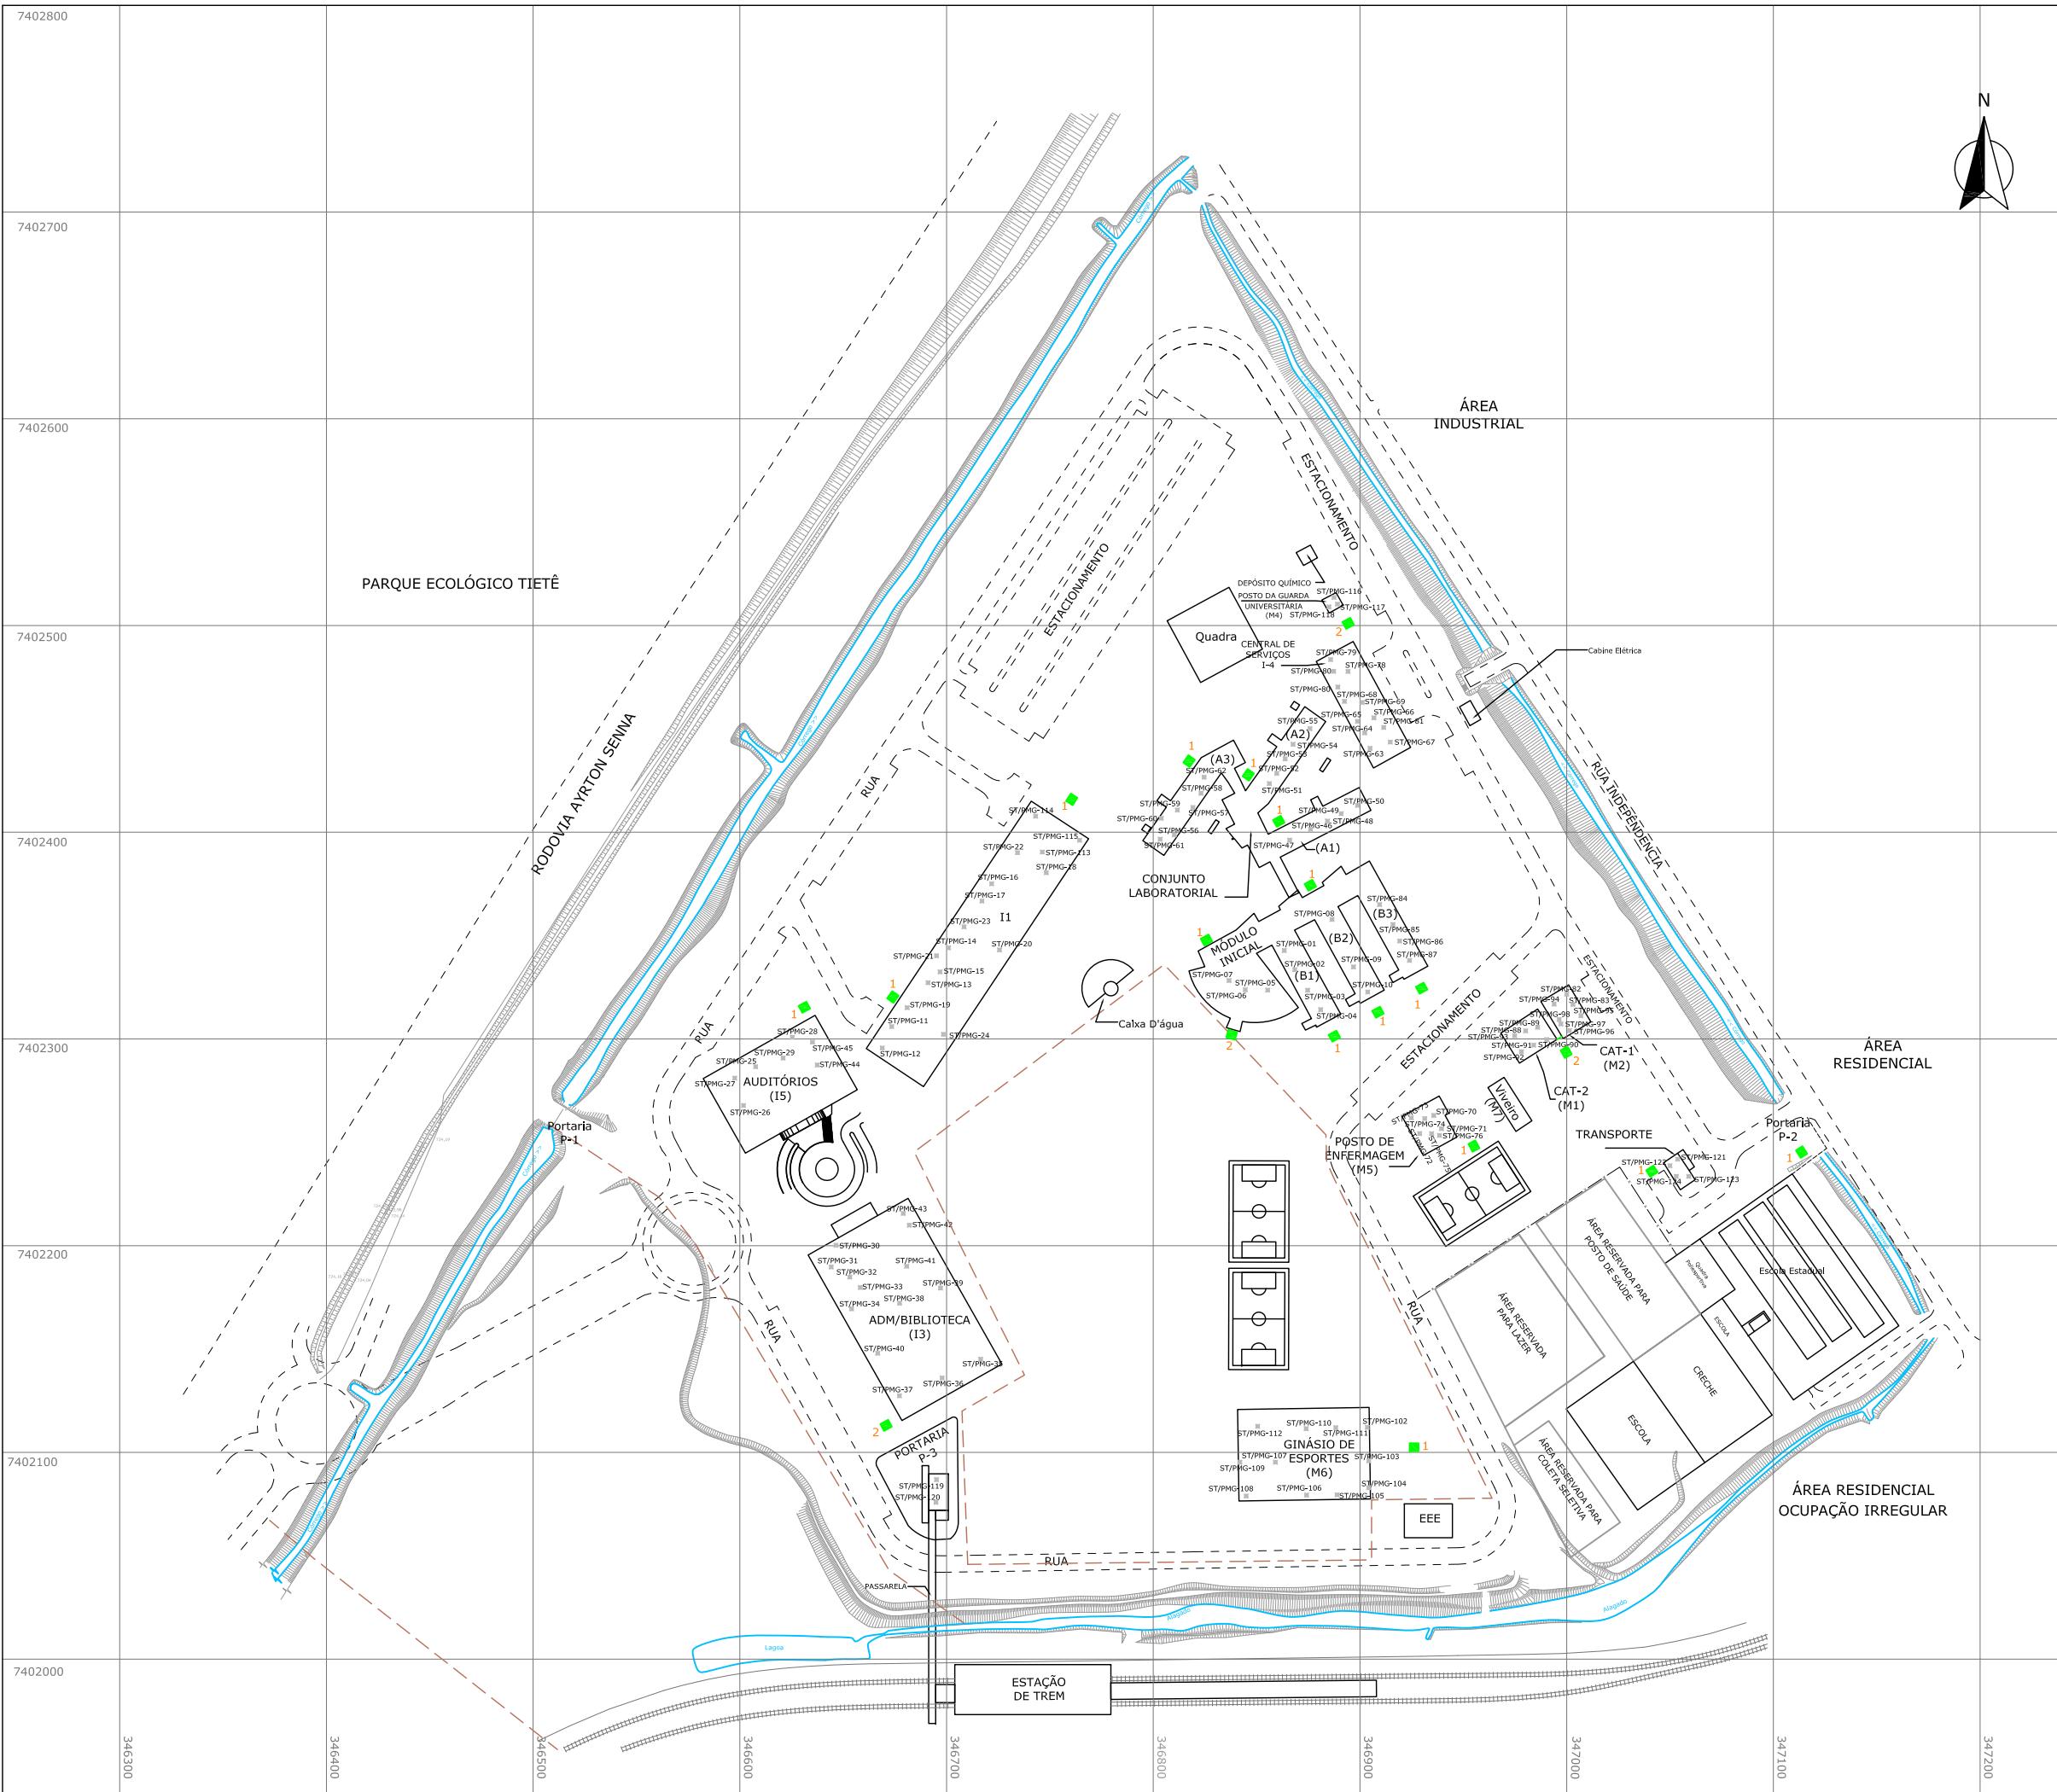
Figura 2.4.1.1:

Entre Agosto e Novembro de 2013 foram instalados 115 (cento e quinze) poços de monitoramento de gases, com duas profundidades distintas (SERVMAR/2014):

- PMG-00 **A**: aproximadamente 0,30 m – Sob as lajes (no tapete de brita);
- PMG-00 **B**: aproximadamente 1,00 m – no Solo.

Localização dos poços de monitoramento de gás

A **Tabela 2.4.1.1** demonstra o quantitativo de poços distribuídos nos edifícios. E a **Figura 2.4.1.1** ilustra a localização dos poços de monitoramento.

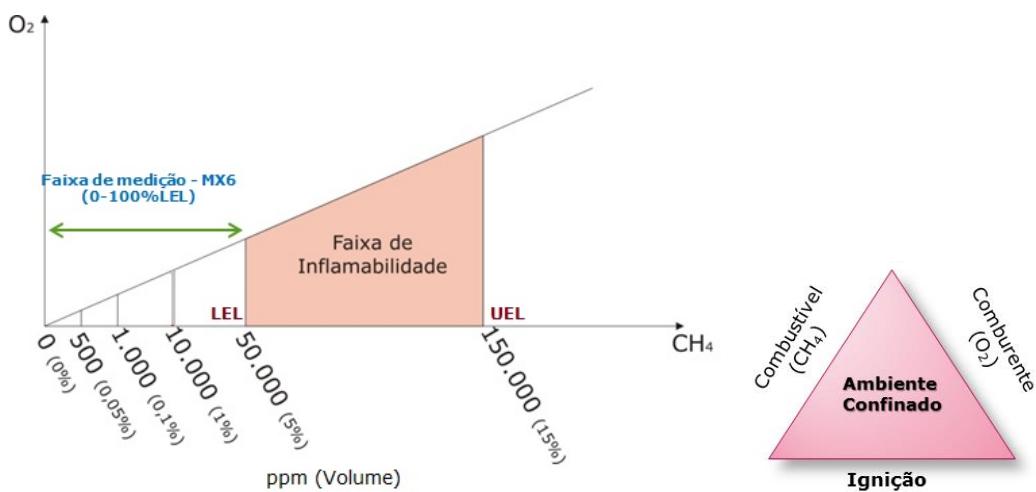
Figura 3.1 Esquema da faixa de inflamabilidade do metano e sua combustão

O **Metano** n° CAS 74-82-8 é um gás inflamável, comumente encontrado em material orgânico devido à presença de bactérias decompositoras, apresenta faixa de inflamabilidade entre 5% a 15% em volume, isto é, concentrações do gás/vapor que em contato com o ar forma uma mistura inflamável na presença de uma fonte de ignição (mistura ideal). As concentrações abaixo ou acima dessa faixa não propagam chama, uma vez que a quantidade de gás/vapor é muito pequena (mistura pobre) ou muito elevada (mistura rica) para queimar ou explodir, conforme descrito no manual de produtos químicos (CETESB, 2003).

Para que ocorra a inflamabilidade, seria necessária a concentração do gás, em sua mistura ideal com oxigênio em um ambiente confinado, e um meio de ignição. Observou-se em vistoria que, em geral, o perfil construtivo das edificações apresenta ventilação fixa, o que dificulta o acúmulo do gás nesses ambientes. A **Figura 3.1** ilustra a faixa de inflamabilidade do Gás Metano e o esquema de combustão.

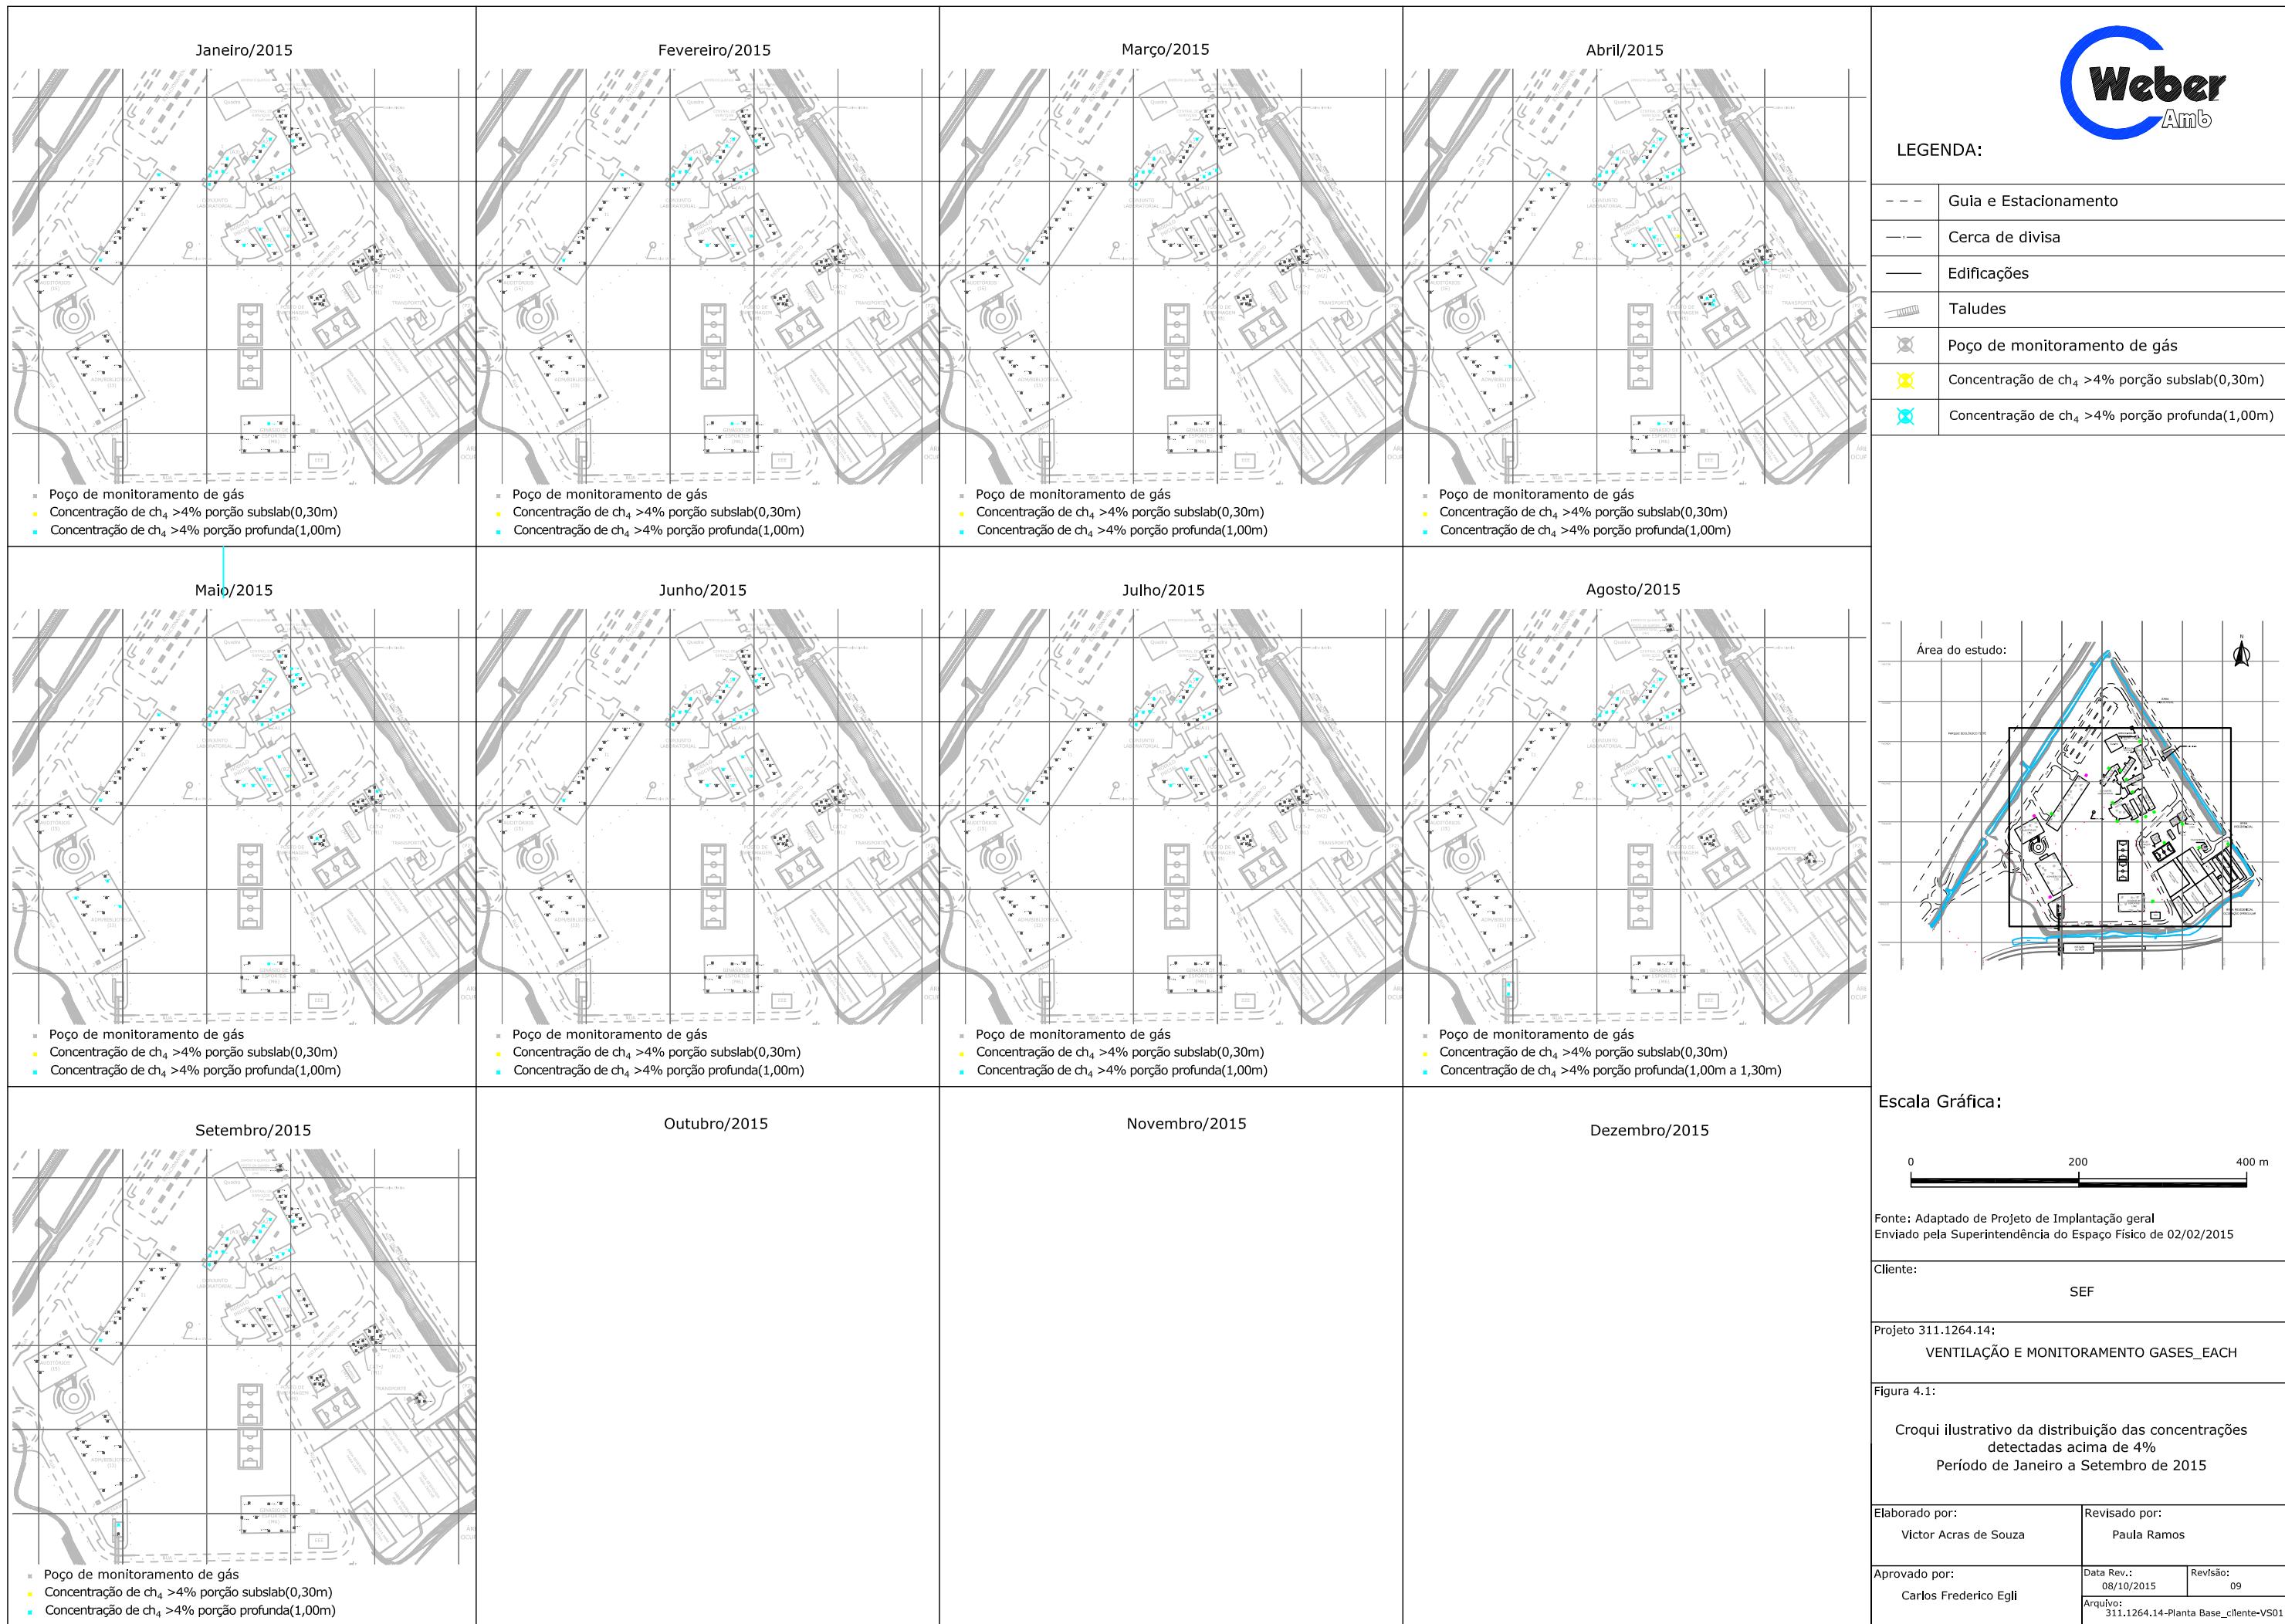
De forma a facilitar a visualização dos resultados obtidos, foram destacados na **Tabela 4.1** e na **Figura 4.1** os poços que apresentaram concentração de metano pelo menos uma vez acima de 4%vol. A fim de avaliar a distribuição os poços com concentrações próximas ou na faixa de inflamabilidade do metano.

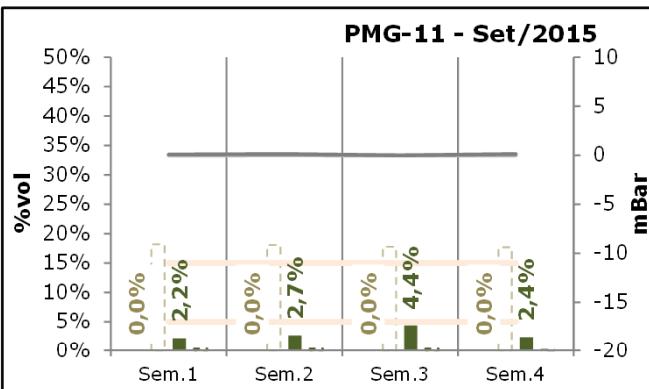
EDIFÍCIO I-1

Quantidade total de Poços: 17 Pares sendo 09 na Parte 1 e 08 na Parte 2

Pares com concentração igual ou maior que 1%Vol: 1 Pares PMG-11

Observações: As concentrações detectadas não alcançam a faixa de explosividade e estão somente nas porções profundas (1,0m solo).

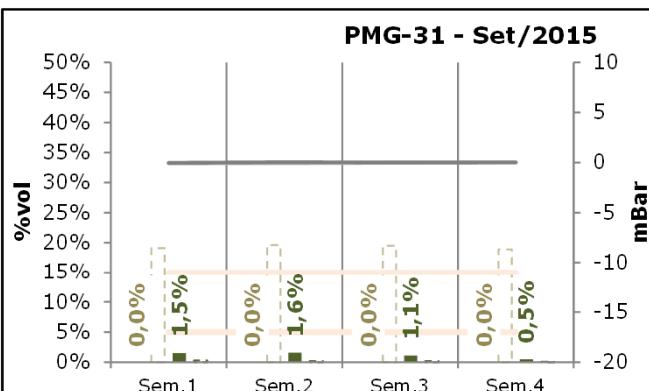
EDIFÍCIO I-3

Quantidade total de Poços: 21 Pares sendo 7 nos Auditórios e 14 na Biblioteca

Pares com concentração igual ou maior que 1%Vol: 1 Par PMG-31

Observações: As concentrações detectadas não alcançam a faixa de explosividade e estão somente nas porções profundas (1,0m solo).

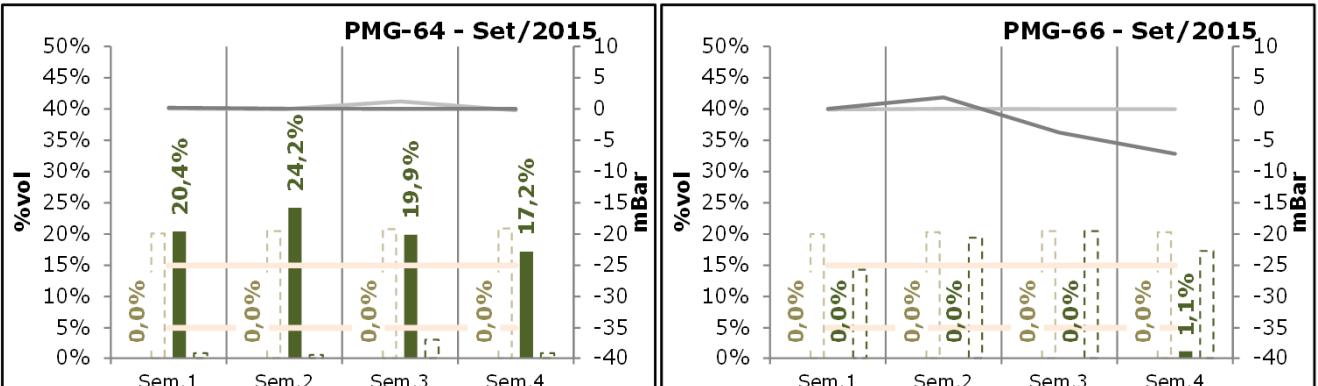
EDIFÍCIO I-4

Quantidade total de Poços: 12 Pares

Pares com concentração igual ou maior que 1%Vol: 2 Pares

Observações: As concentrações ultrapassam a faixa de explosividade (5% a 15%) somente nas porções profundas (1,0m solo), não alcançando o tapete de brita (0,30m sob a laje).

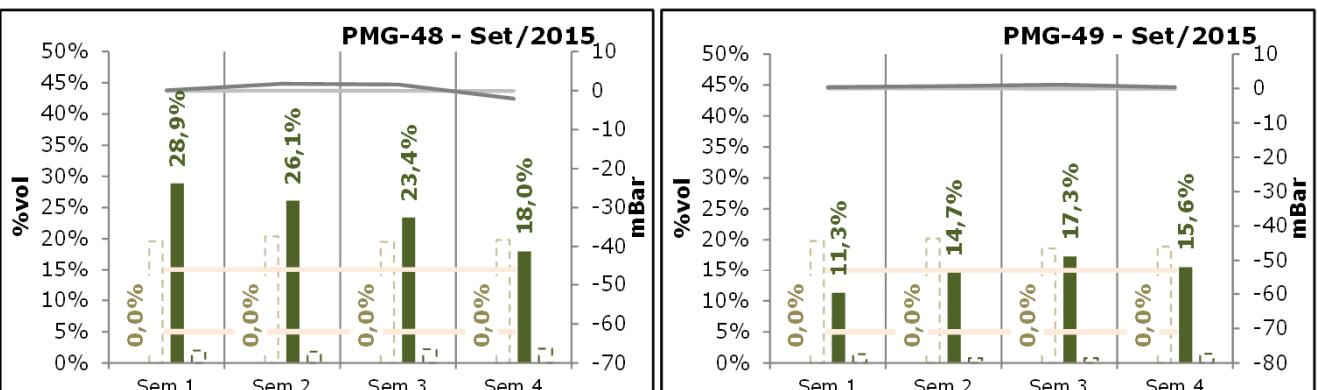
CONJUNTO LABORATORIAL

Quantidade total de Poços: 17 Pares

Pares com concentração igual ou maior que 1%Vol: 12 Pares

Observações: As concentrações alcançam a faixa de explosividade (5% a 15%) somente nas porções profundas (1,0m solo), não alcançando o tapete de brita (0,30m sob a laje).

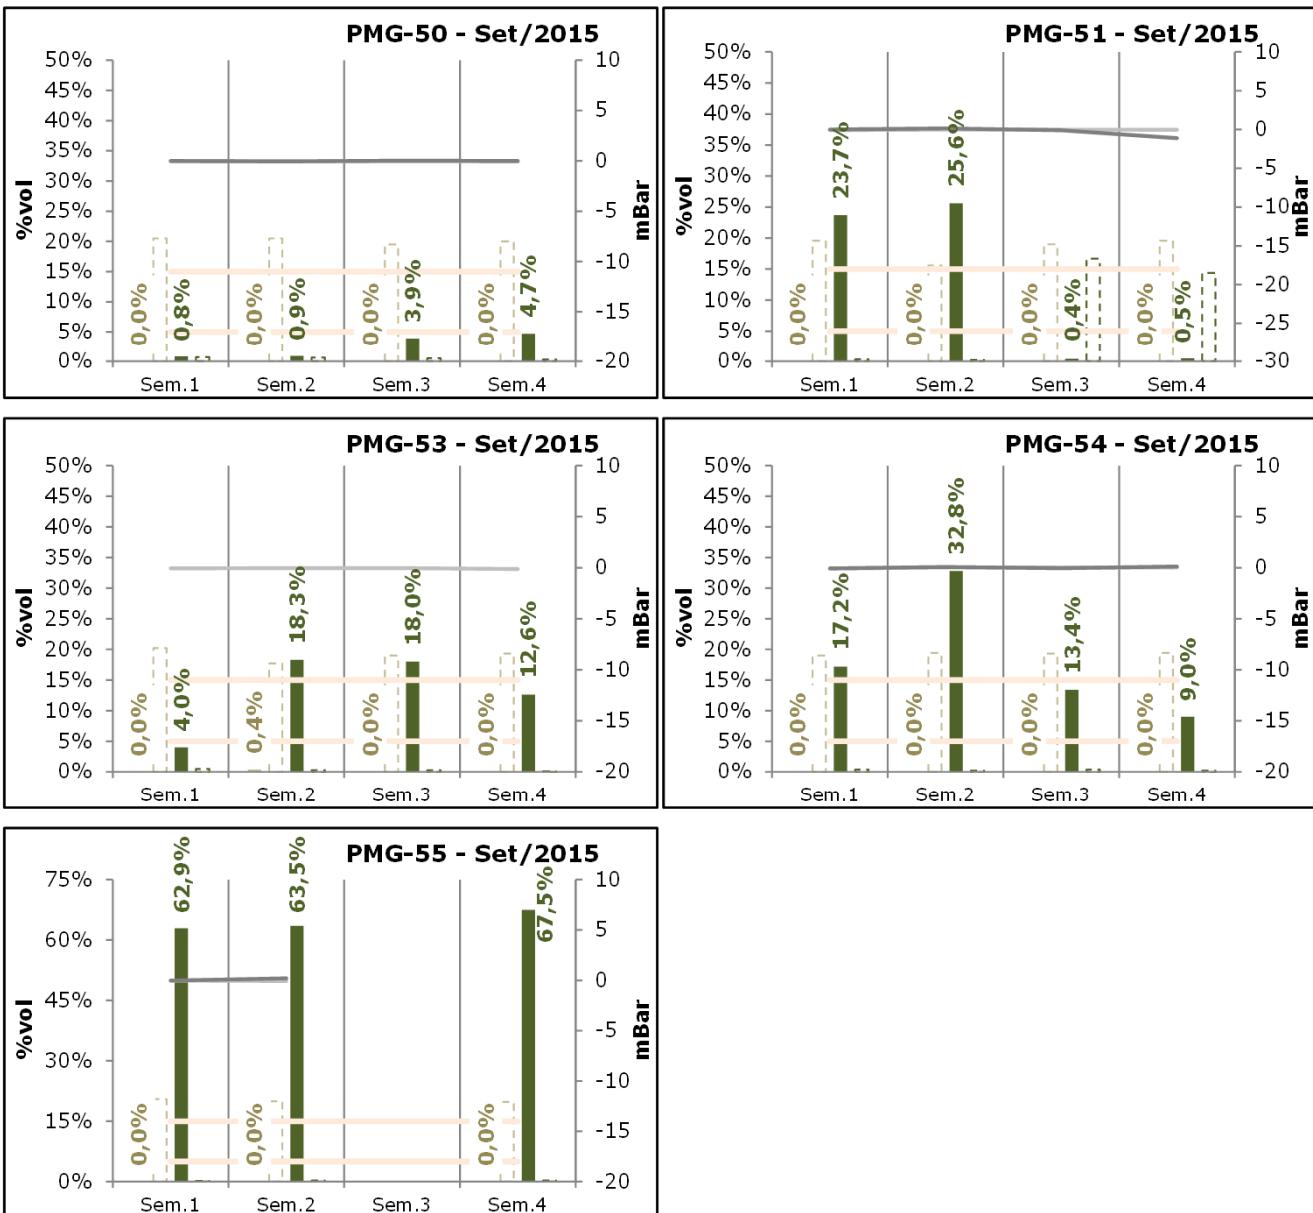
CONJUNTO LABORATORIAL

As concentrações alcançam a faixa de explosividade (5% a 15%) somente nas porções profundas (1,0m solo), não alcançando o tapete de brita (0,30m sob a laje).

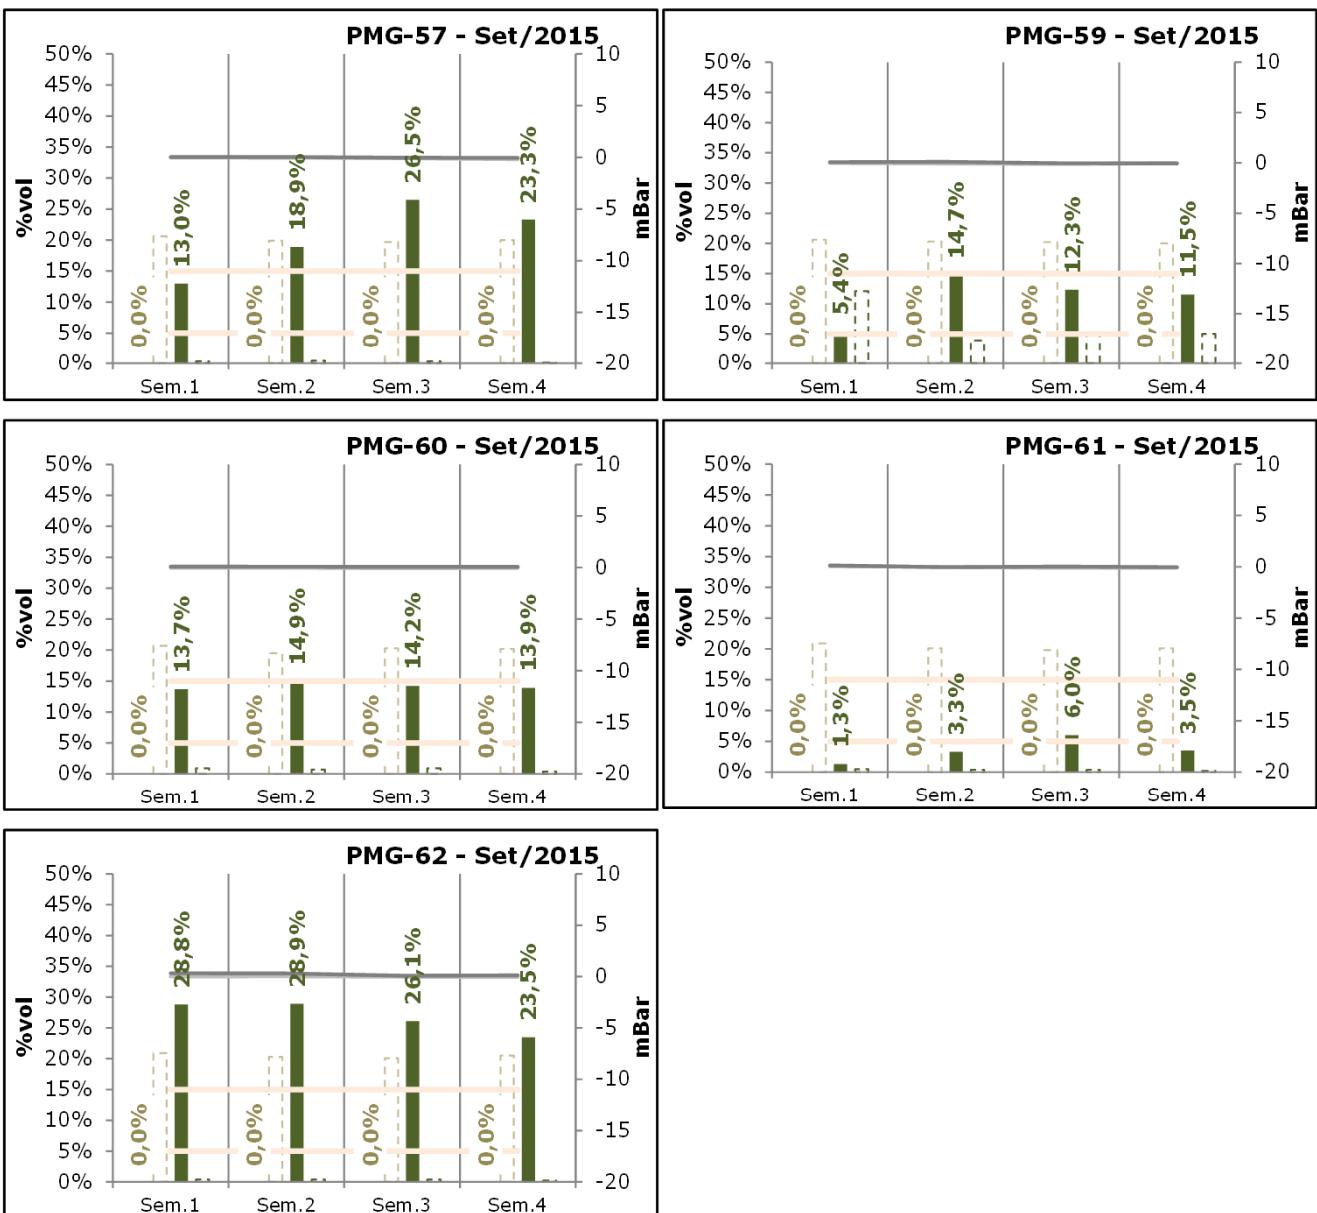
As concentrações alcançam a faixa de explosividade (5% a 15%) somente nas porções profundas (1,0m solo), não alcançando o tapete de brita (0,30m sob a laje).

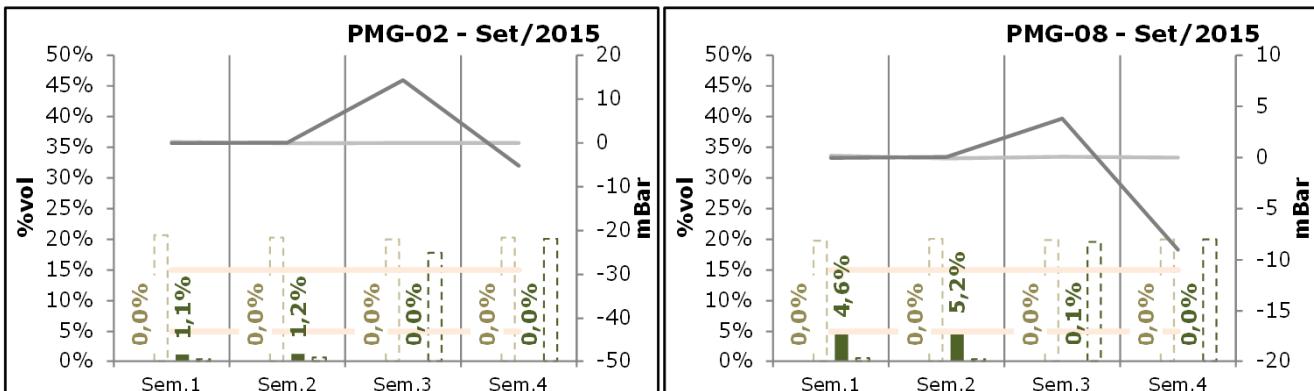
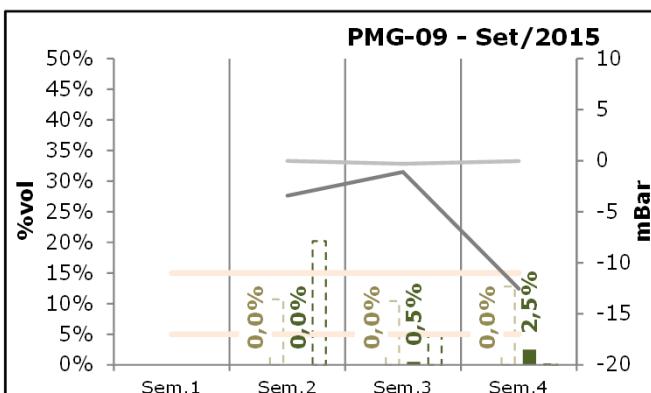
PMG-01	PMG-09
PMG-08

Observações: As concentrações somente nas porções profundas (1,0m solo), não alcançando o tapete de brita (0,30m sob a laje).

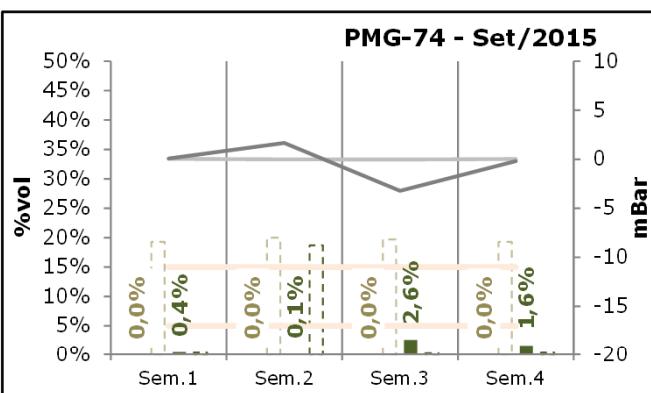
As concentrações detectadas não alcançam a faixa de explosividade e estão somente nas porções profundas (1,0m solo).

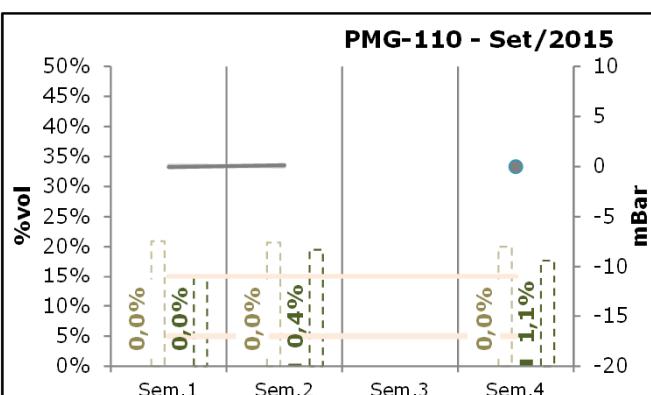
As concentrações detectadas não alcançam a faixa de explosividade e estão somente nas porções profundas (1,0m solo).

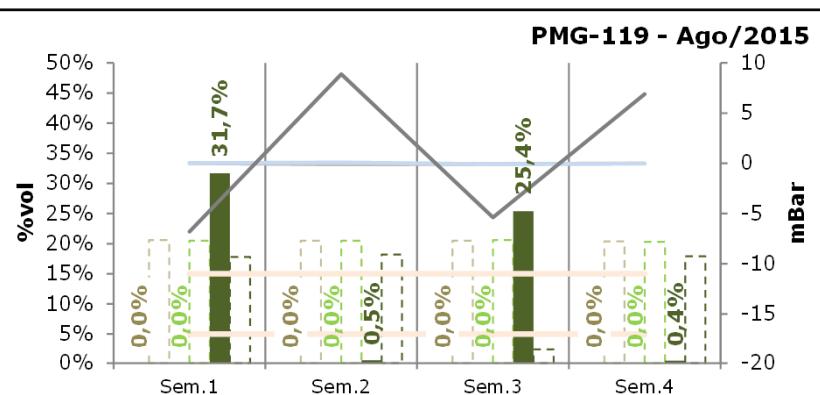
Pares com concentração igual ou maior que 1%Vol: 1 Trio PMG-119

Observações: As concentrações alcançam a faixa de explosividade (5% a 15%) somente nas porções profundas (1,3m solo), não alcançando o tapete de brita (0,50 e 0,30m sob a laje).
