# UNIVERSIDADE DE SÃO PAULO (USP) SUPERINTENDÊNCIA DO ESPAÇO FÍSICO (SEF)

## MONITORAMENTO DE INTRUSÃO DE GASES – OUTUBRO/15

USP LESTE  
São Paulo/SP

Contrato nº 010/2014  
Processo nº 14.1.607.82.2  
Projeto Weber nº 311.1264.14/20VMGS-vs.01  
Dezembro/2015

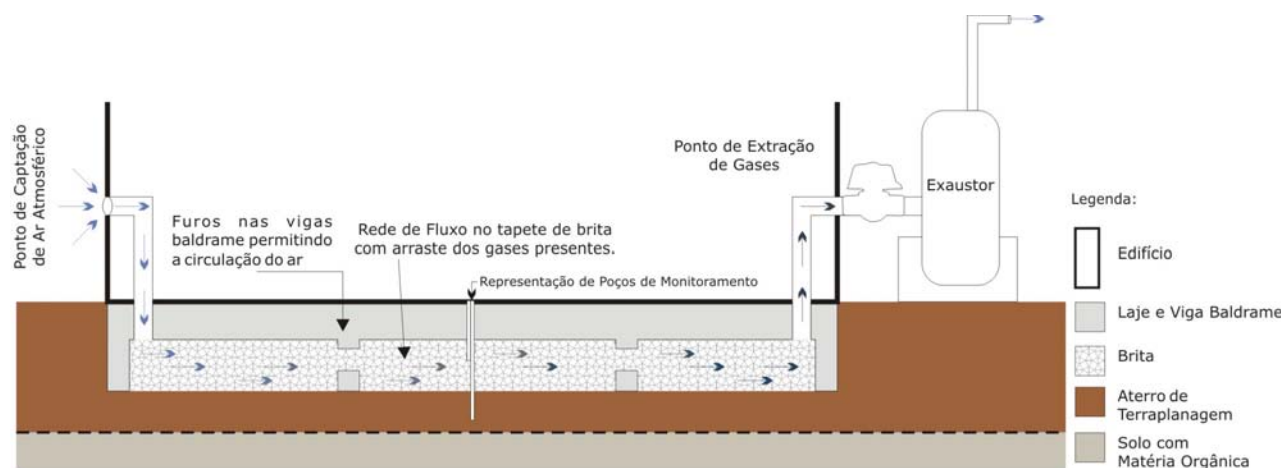
**Figura 2.3.1 Ilustração do Conceito do Sistema**

O conceito do projeto estabelecido é a implantação de Sistema de ventilação (circulação de ar) nos tapetes de brita, logo abaixo da laje dos prédios, não propriamente visando a remediação do solo, mas sim mantendo o tapete ventilado impedindo o acúmulo e intrusão de gases nas edificações (IPT, 2007).

Os gases e vapores que eventualmente adentrem o tapete drenante de brita sob a laje das edificações são arrastados em um fluxo contínuo de ar limpo (promovido por um exaustor para ventilação forçada) e conduzidos a sistema de dispersão na atmosfera.

Mantendo-se ventilado o tapete de brita, garante-se que os gases e vapores que eventualmente emanem do subsolo não atinjam o edifício pela sua laje.

A eficiência é monitorada através de medições de concentração de metano e VOC e de pressão em poços de monitoramento em duas profundidades distintas. Demonstrando que o gás metano está presente no solo, porém, com a ativação do sistema, não se acumulam no tapete de brita, ou nem mesmo alcançam este.

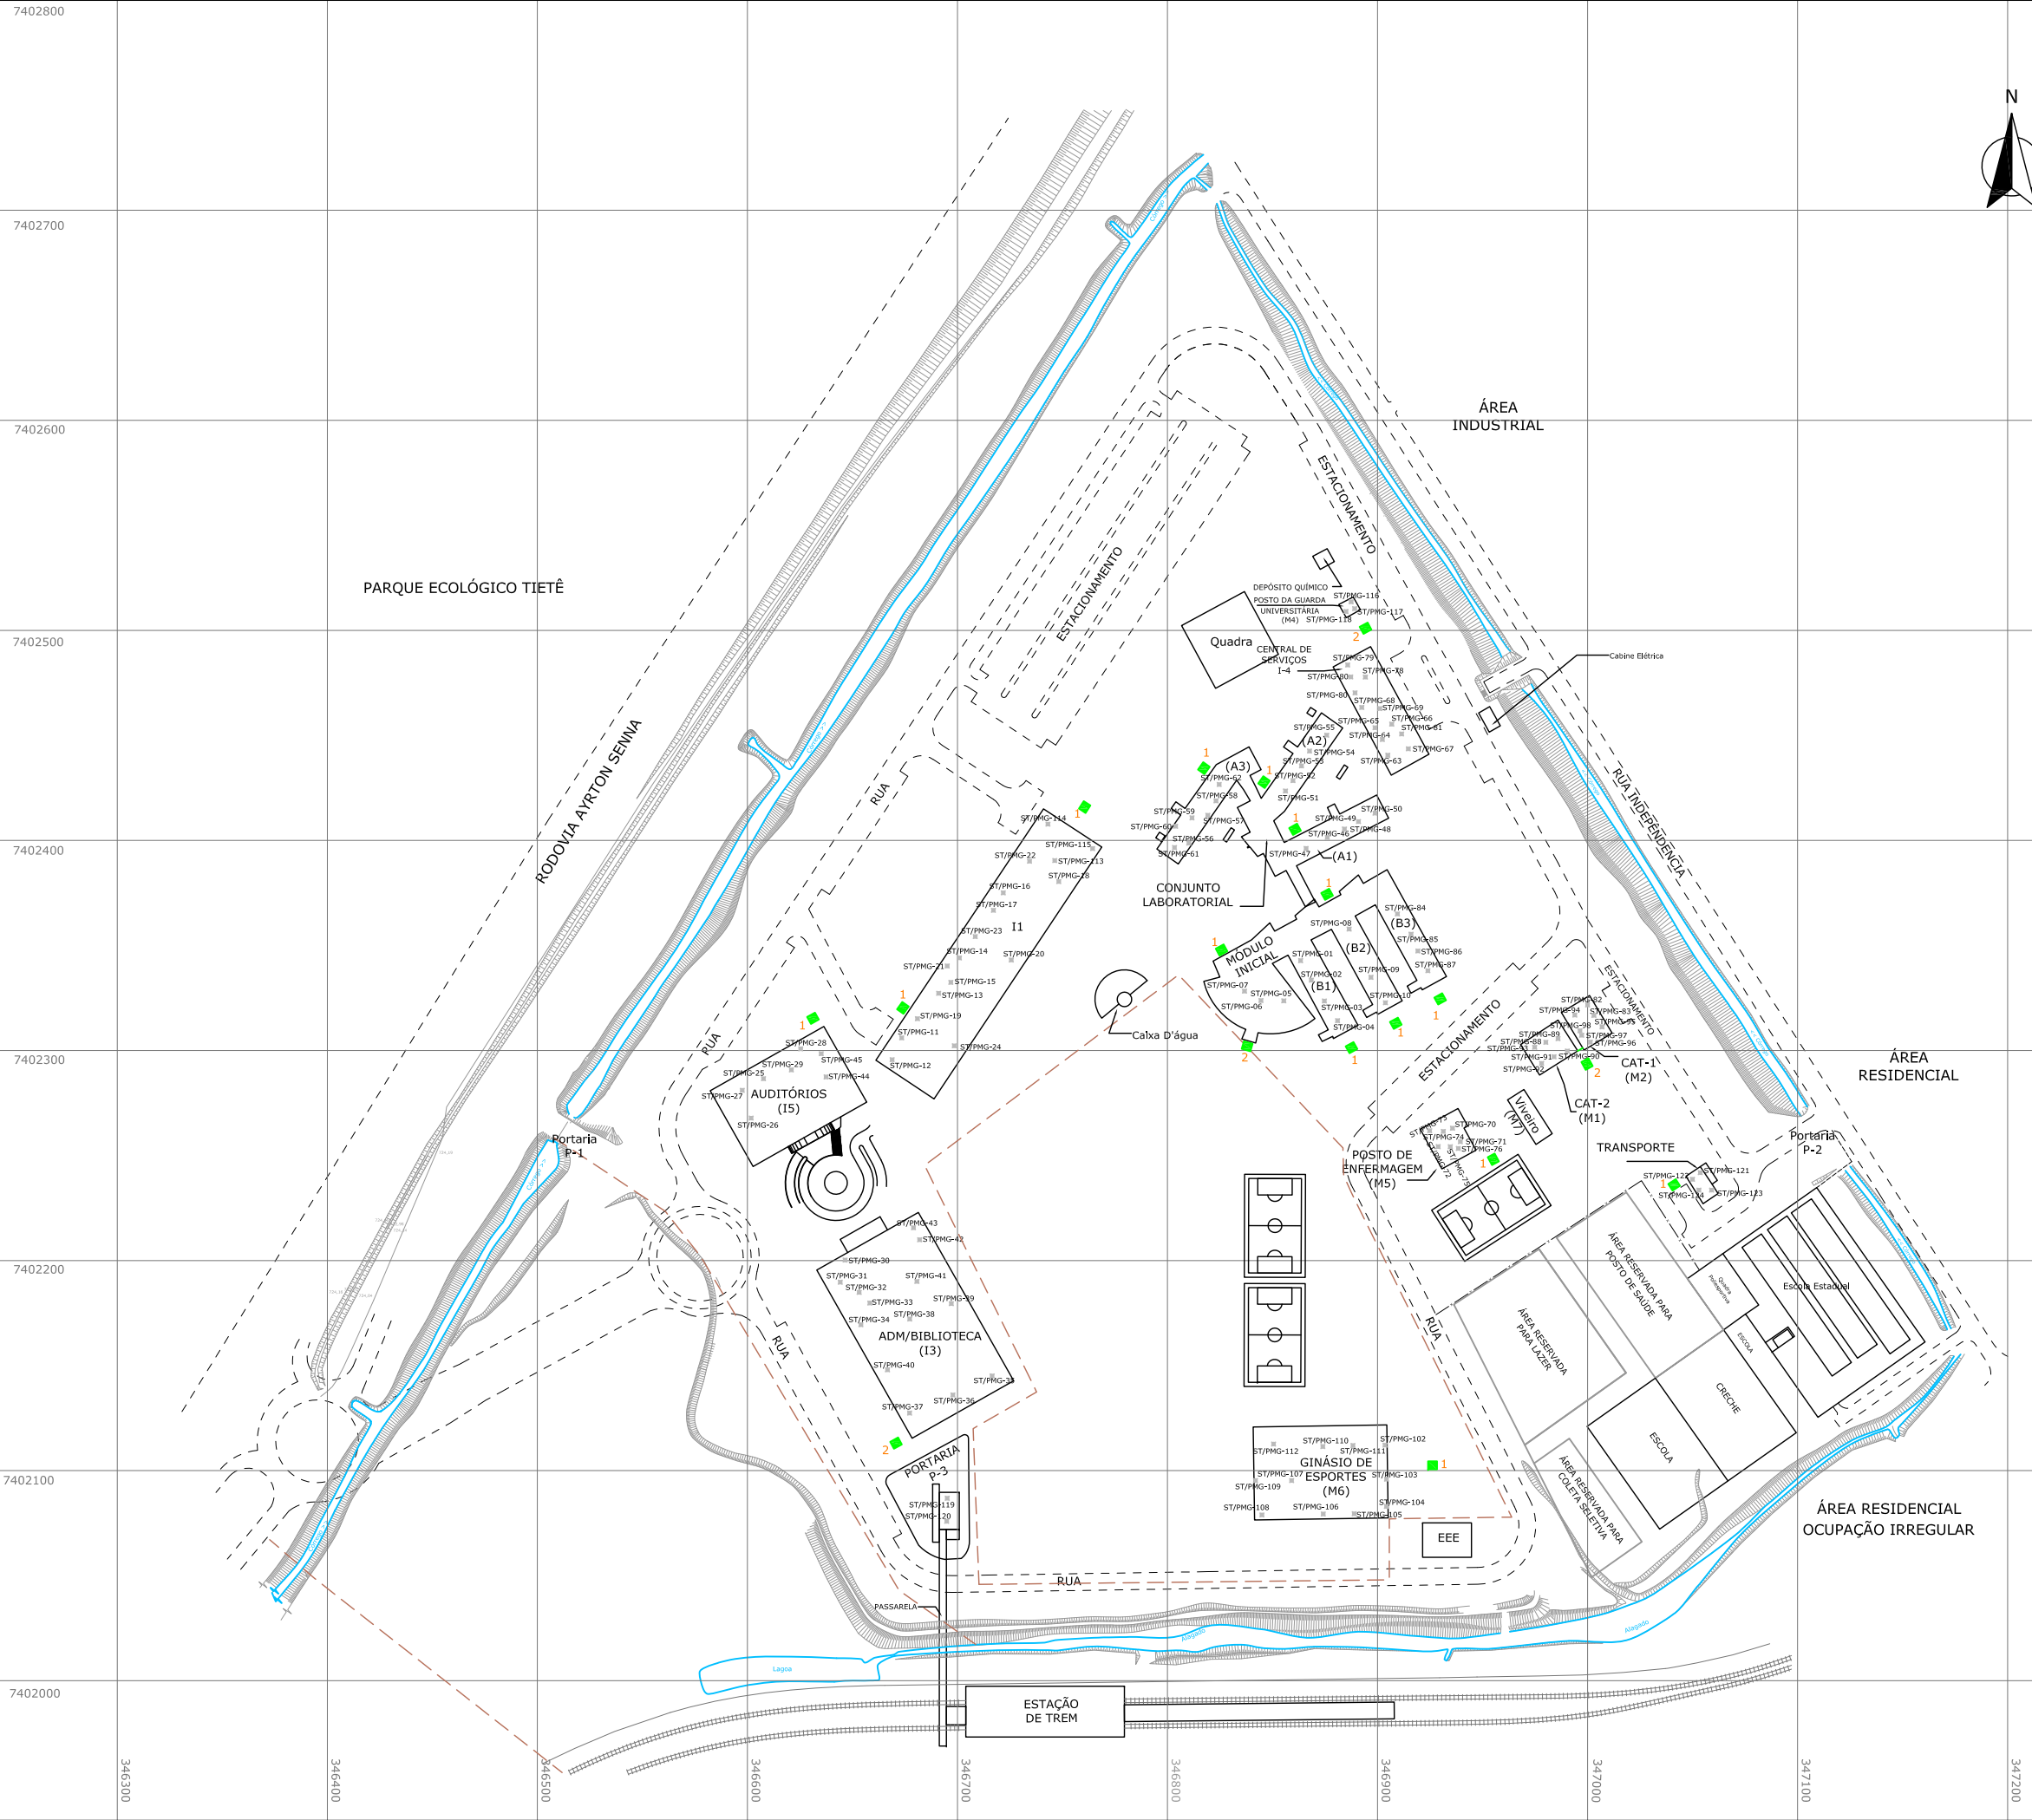
| Figura 2.4.1.1:<br><br>Localização dos poços de monitoramento de gás |

A **Tabela 2.4.1.1** demonstra o quantitativo de poços distribuídos nos edifícios. E a **Figura 2.4.1.1** ilustra a localização dos poços de monitoramento.

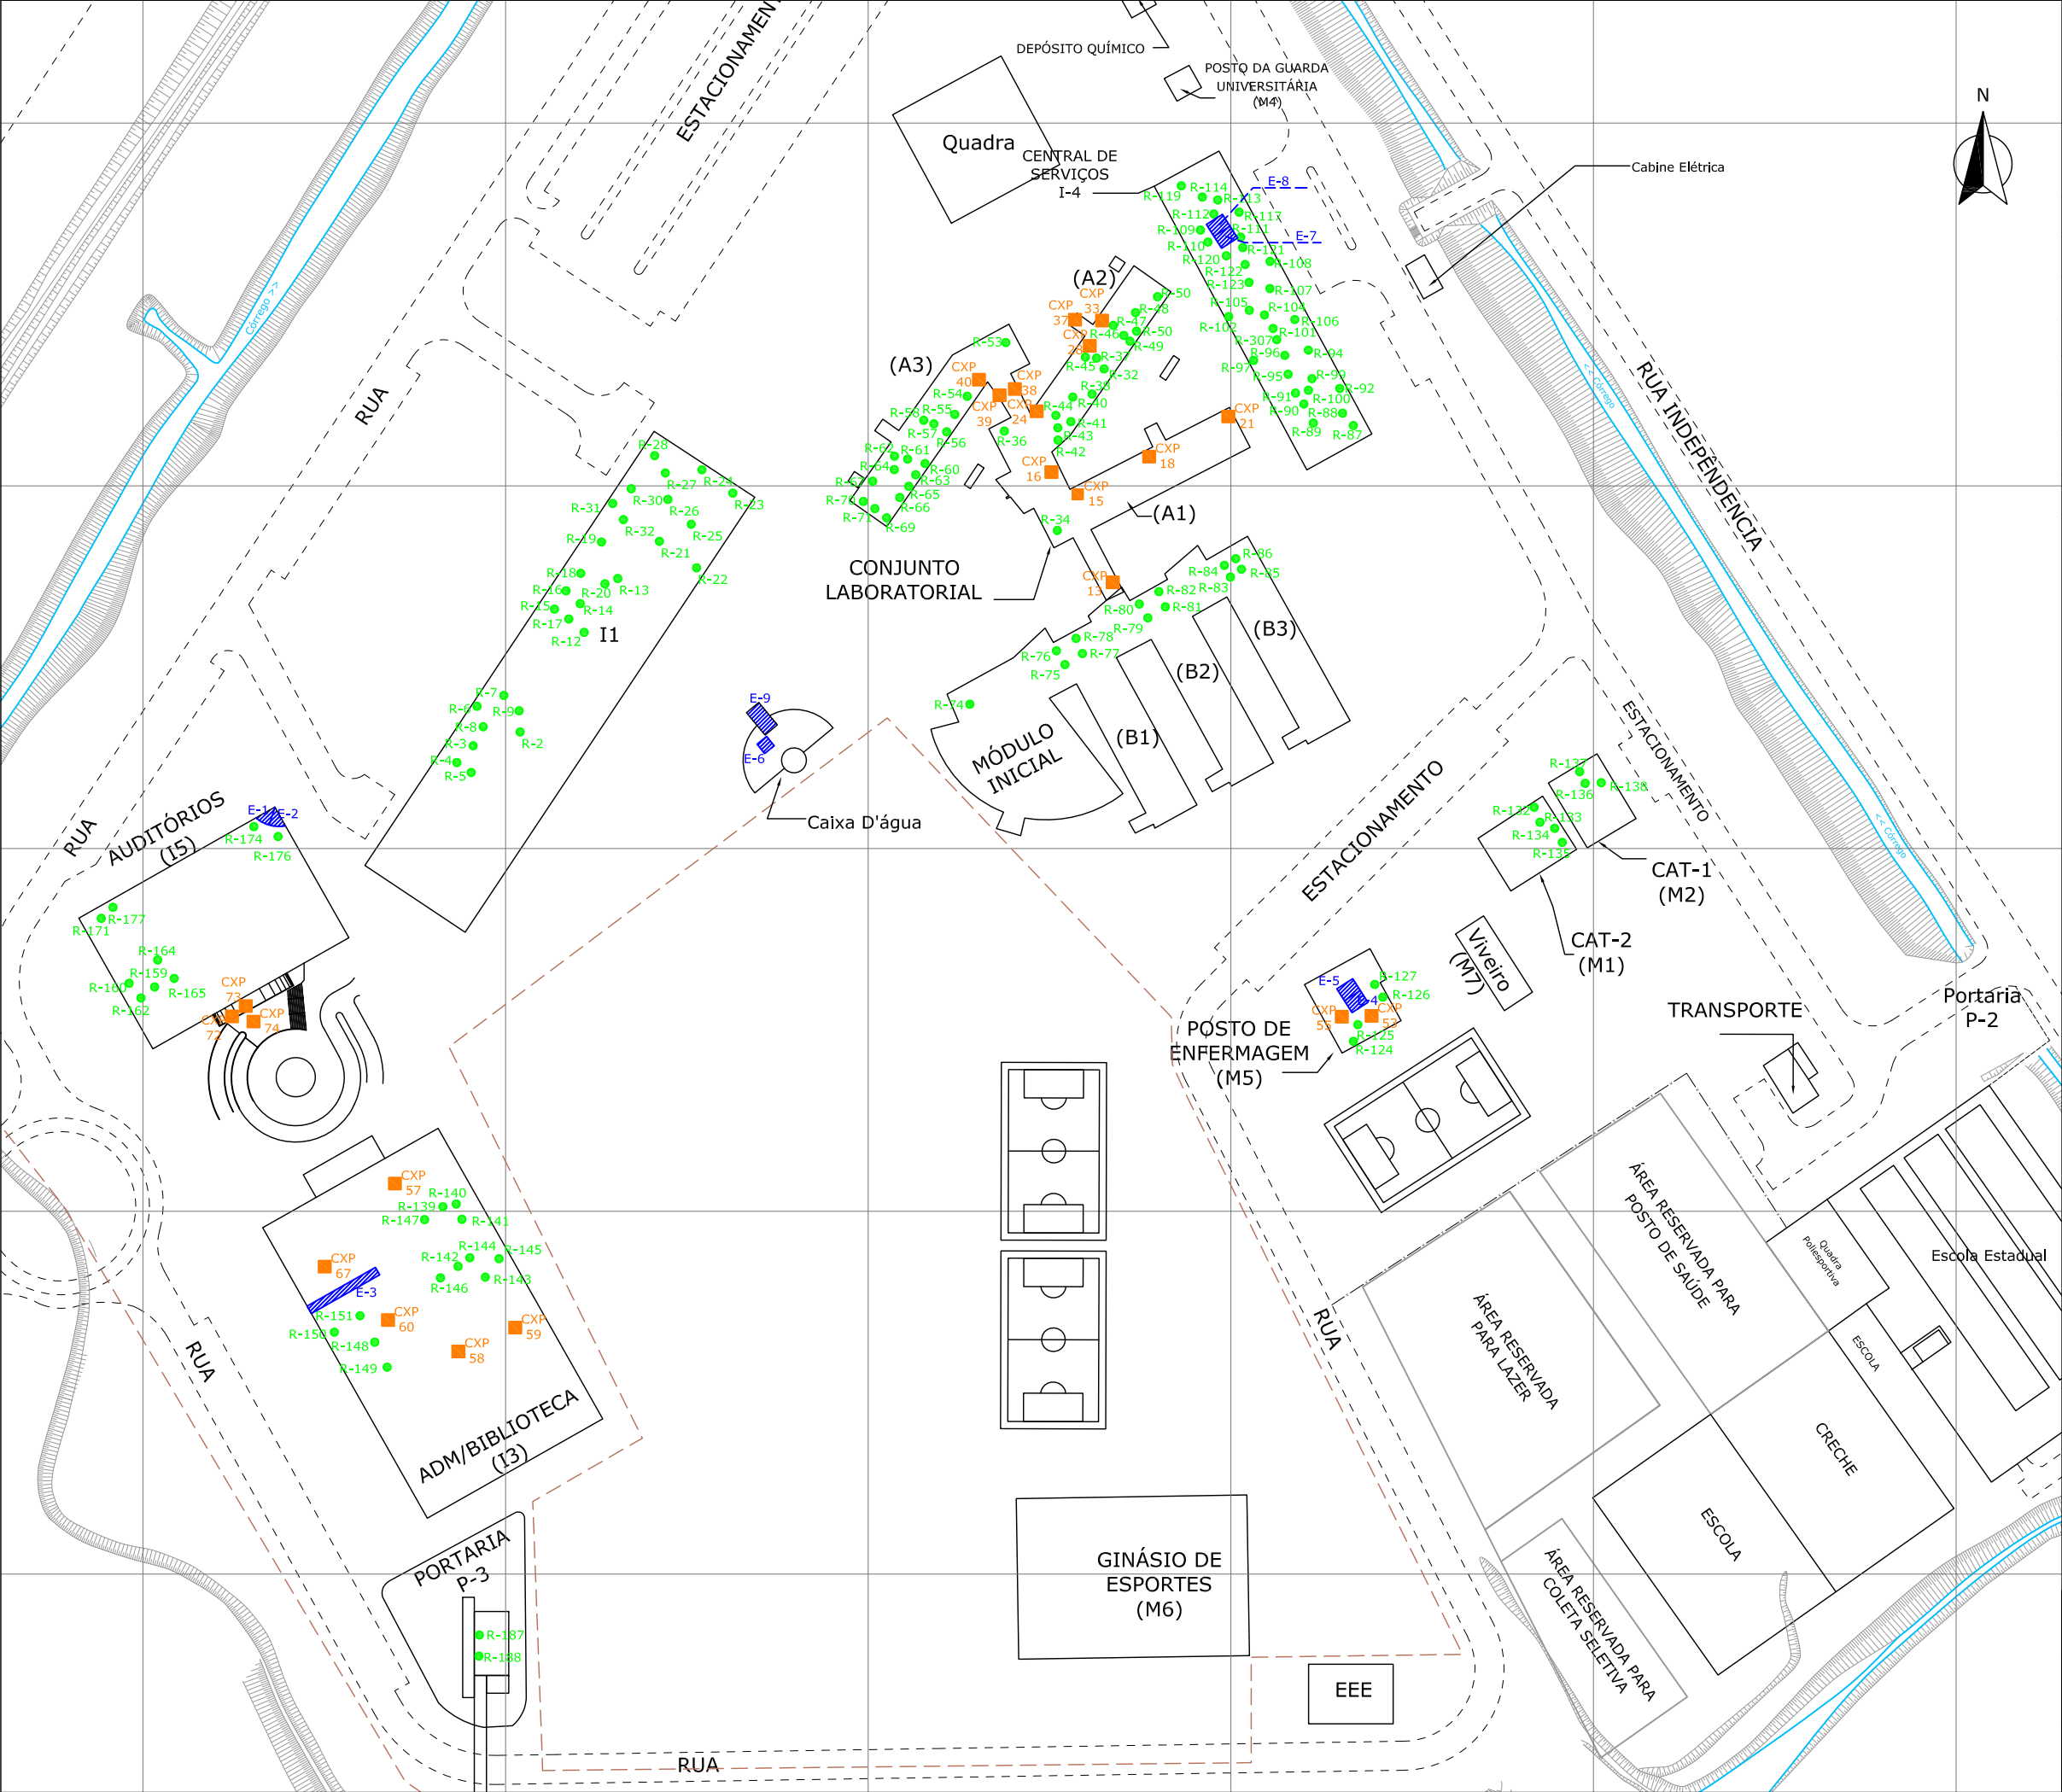
Figura 2.4.1.2:  
Localização dos Pontos de Monitoramento de Gases  
na infraestrutura dos Edifícios

A **Tabela 2.4.2.1** demonstra a distribuição de pontos de infraestrutura distribuídos nos edifícios. E a **Figura 2.4.2.1** ilustra a localização dos pontos de monitoramento na Infraestrutura.

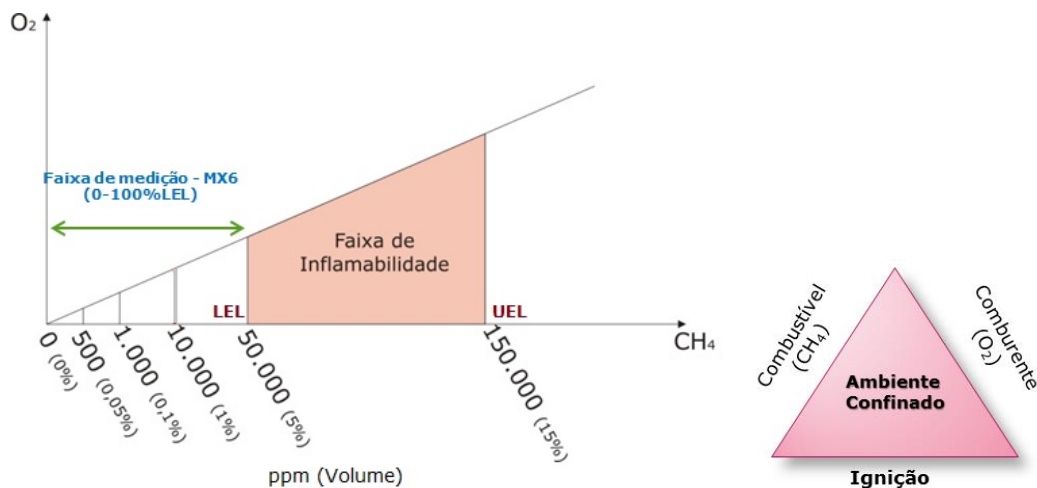
**Figura 3.1 Esquema da faixa de inflamabilidade do metano e sua combustão**

O **Metano** nº CAS 74-82-8 é um gás inflamável, comumente encontrado em material orgânico devido à presença de bactérias decompositoras, apresenta faixa de inflamabilidade entre 5% a 15% em volume, isto é, concentrações do gás/vapor que em contato com o ar forma uma mistura inflamável na presença de uma fonte de ignição (mistura ideal). As concentrações abaixo ou acima dessa faixa não propagam chama, uma vez, que a quantidade de gás/vapor é muito pequena (mistura pobre) ou muito elevada (mistura rica) para queimar ou explodir, conforme descrito no manual de produtos químicos (CETESB, 2003).

Para que ocorra a inflamabilidade, seria necessária a concentração do gás, em sua mistura ideal com oxigênio em um ambiente confinado, e um meio de ignição. Observou-se em vistoria que, em geral, o perfil construtivo das edificações apresenta ventilação fixa, o que dificulta o acúmulo do gás nesses ambientes. A **Figura 3.1** ilustra a faixa de inflamabilidade do Gás Metano e o esquema de combustão.

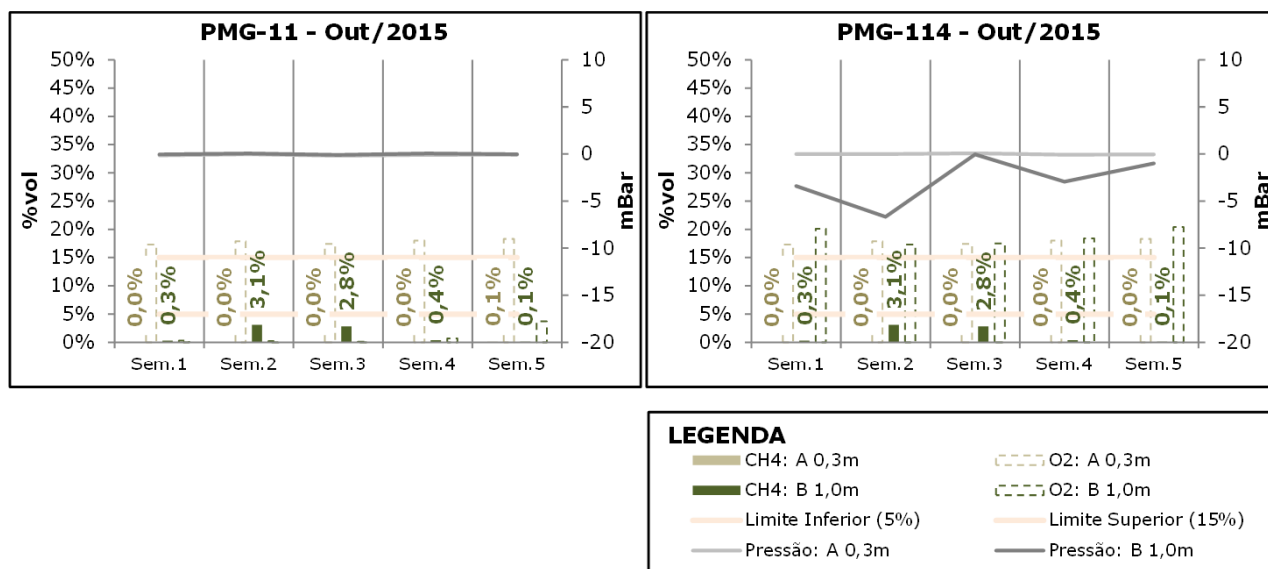
**Pares com concentração igual ou maior que 1%Vol:** 2 Pares PMG-11  
PMG-114

**Observações:** As concentrações detectadas não alcançam a faixa de explosividade e estão somente nas porções profundas (1,0m solo).

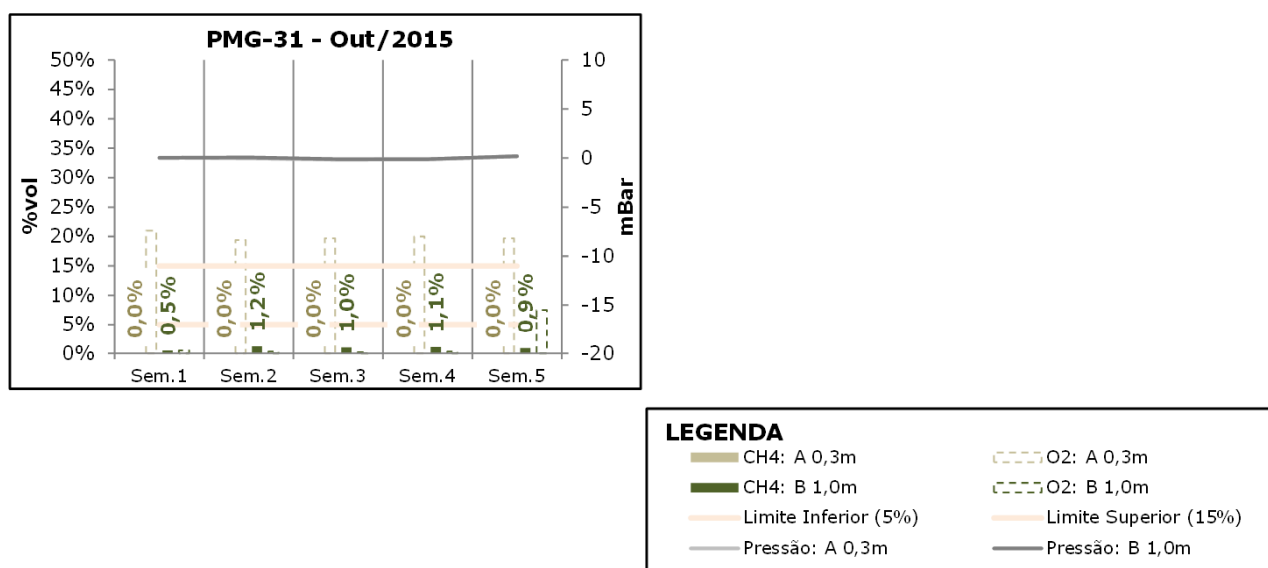
**Pares com concentração igual ou maior que 1%Vol:** 1 Par PMG-31

**Observações:** As concentrações detectadas não alcançam a faixa de explosividade e estão somente nas porções profundas (1,0m solo).

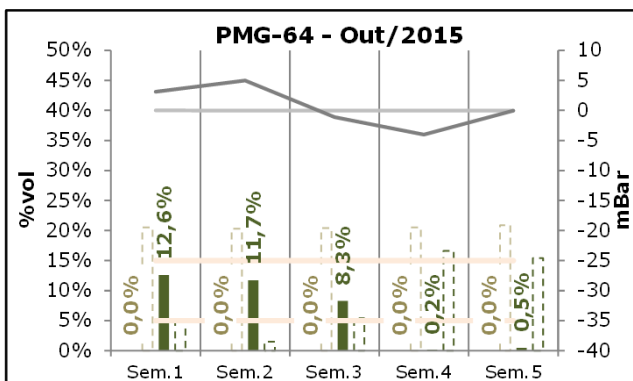
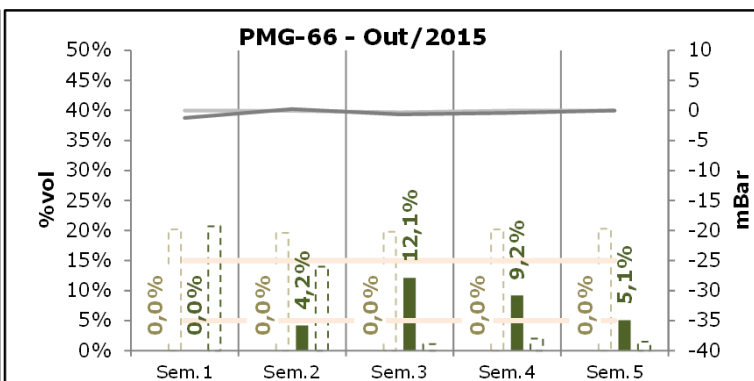
As concentrações ultrapassam a faixa de explosividade (5% a 15%) somente nas porções profundas (1,0m solo), não alcançando o tapete de brita (0,30m sob a laje).

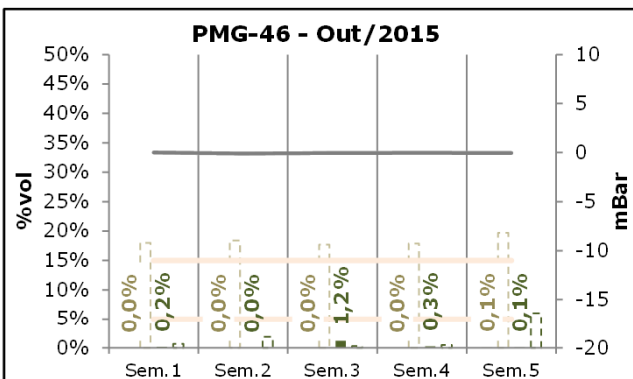
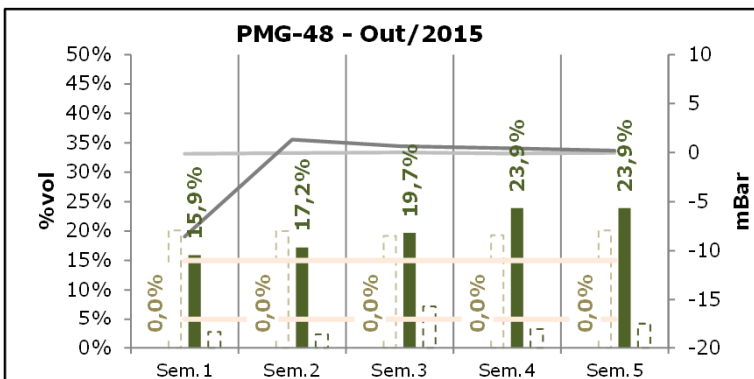
As concentrações alcançam a faixa de explosividade (5% a 15%) somente nas porções profundas (1,0m solo), não alcançando o tapete de brita (0,30m sob a laje).

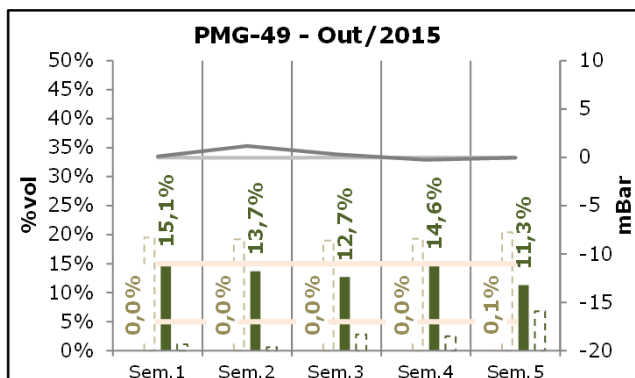
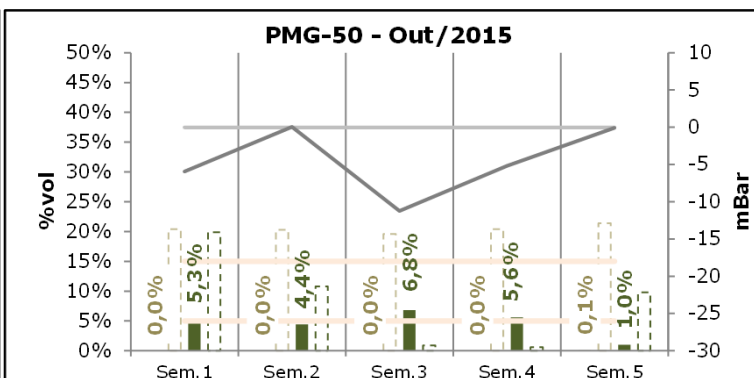
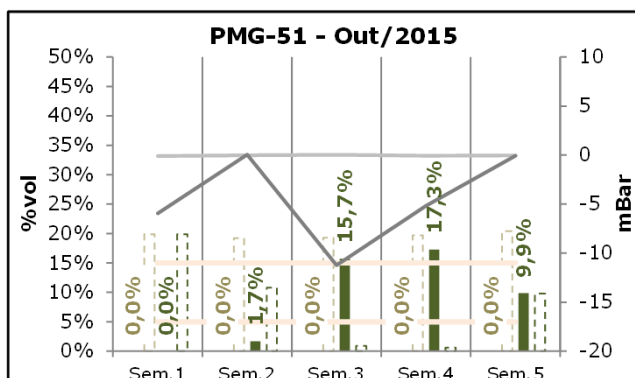
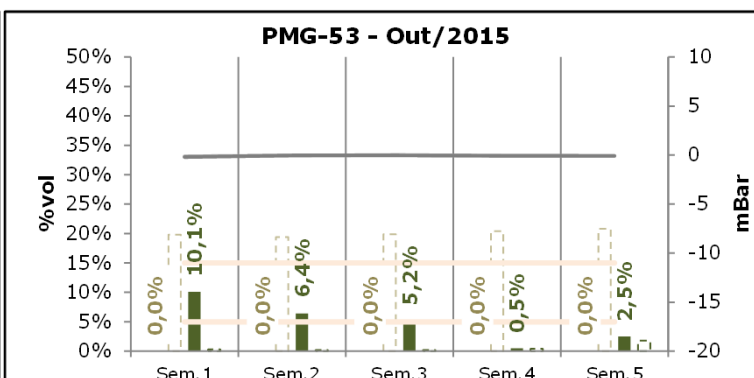
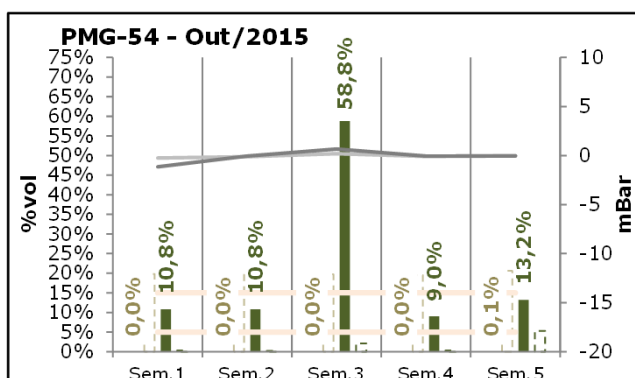
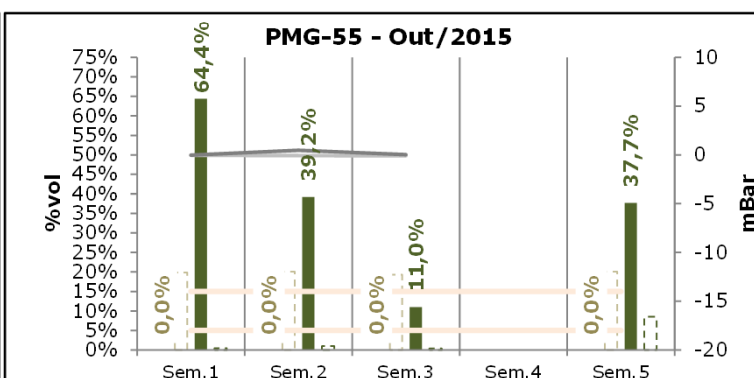
As concentrações alcançam a faixa de explosividade (5% a 15%) somente nas porções profundas (1,0m solo), não alcançando o tapete de brita (0,30m sob a laje).

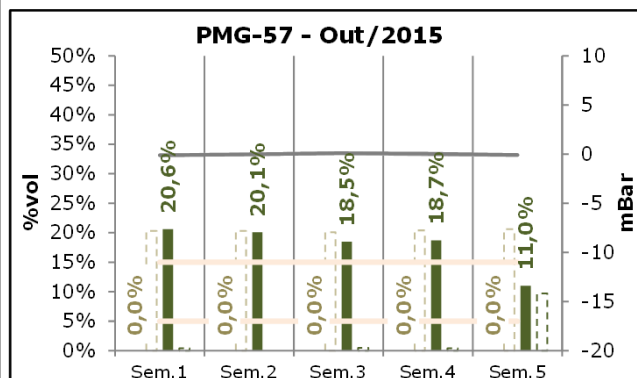
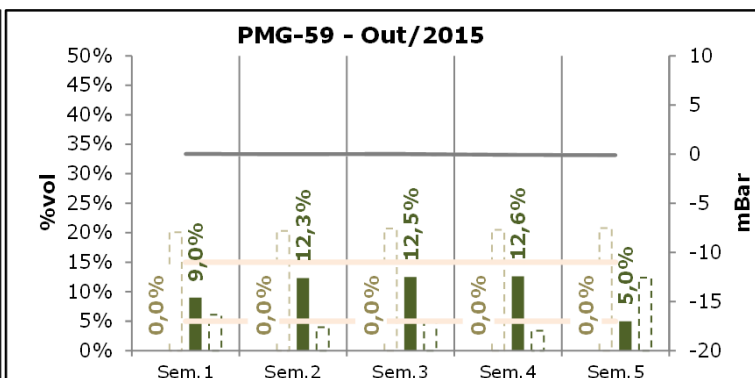
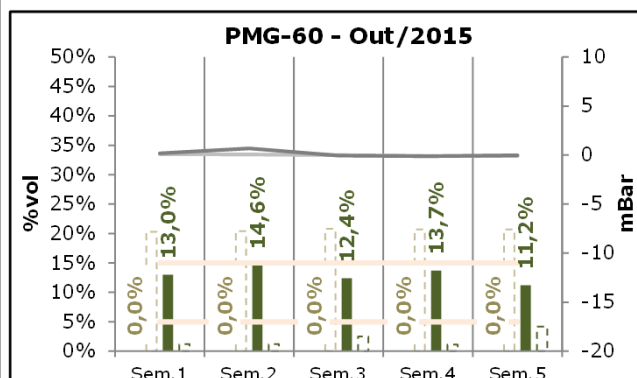
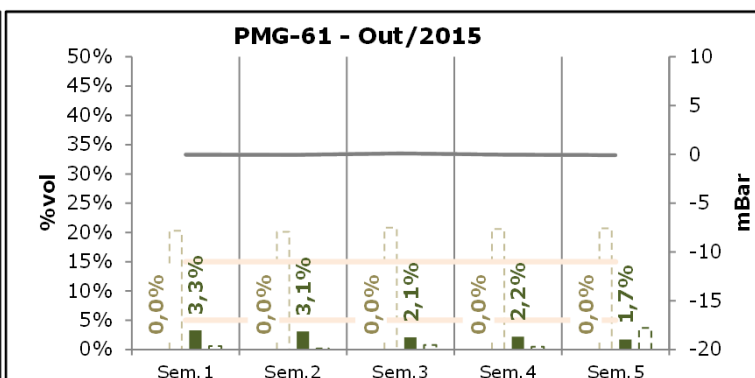
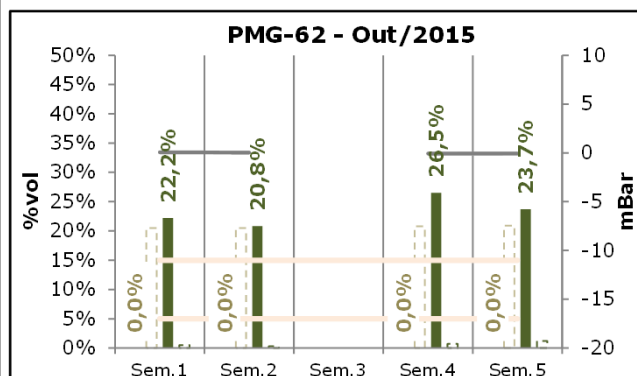
**Observações:** As concentrações alcançam a faixa de explosividade (5% a 15%) somente nas porções profundas (1,0m solo), não alcançando o tapete de brita (0,30m sob a laje).

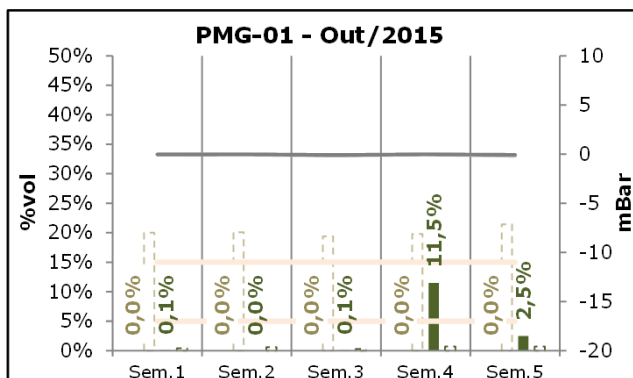
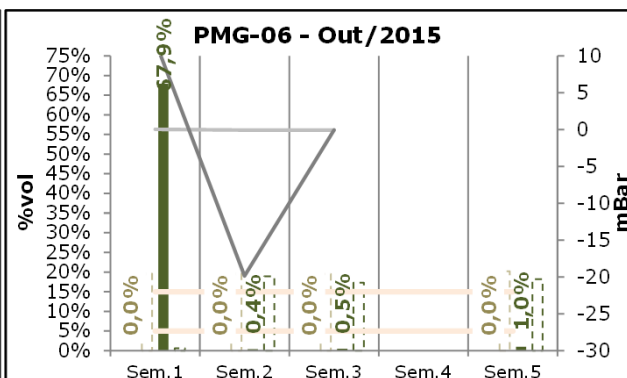
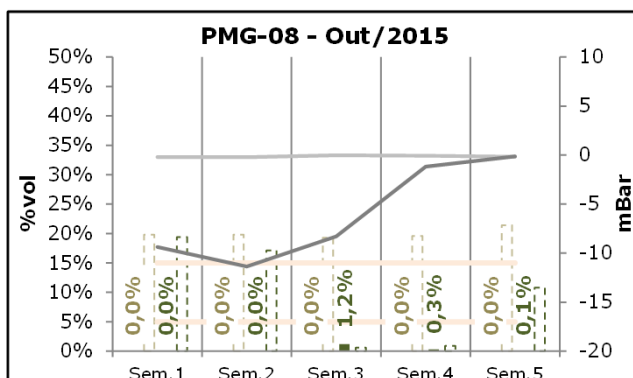
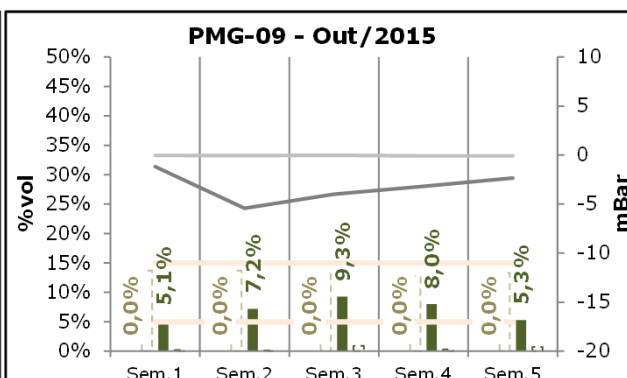
As concentrações somente nas porções profundas (1,0m solo), não alcançando o tapete de brita (0,30m sob a laje).

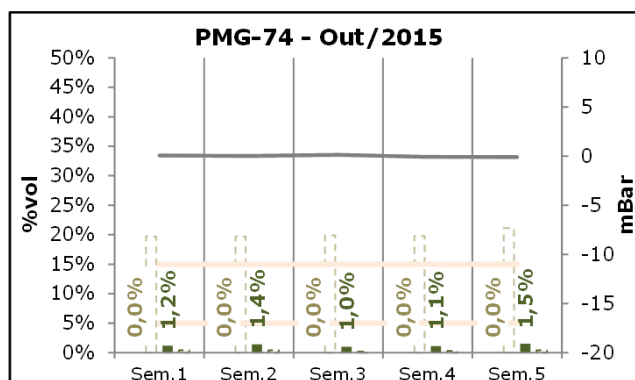
As concentrações detectadas não alcançam a faixa de explosividade e estão somente nas porções profundas (1,0m solo).

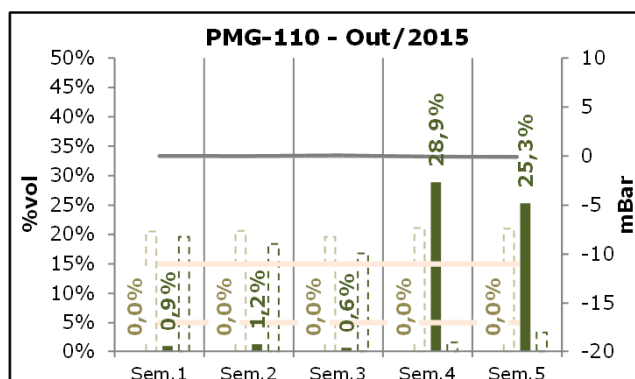
As concentrações detectadas não alcançam a faixa de explosividade e estão somente nas porções profundas (1,0m solo).
