## EDIFÍCIO DR. AYROSA GALVÃO E OFICINA

Conservação das fachadas e reforma das coberturas

PROJETO  
SEF e Argeplan  
Arquitetura e  
Engenharia

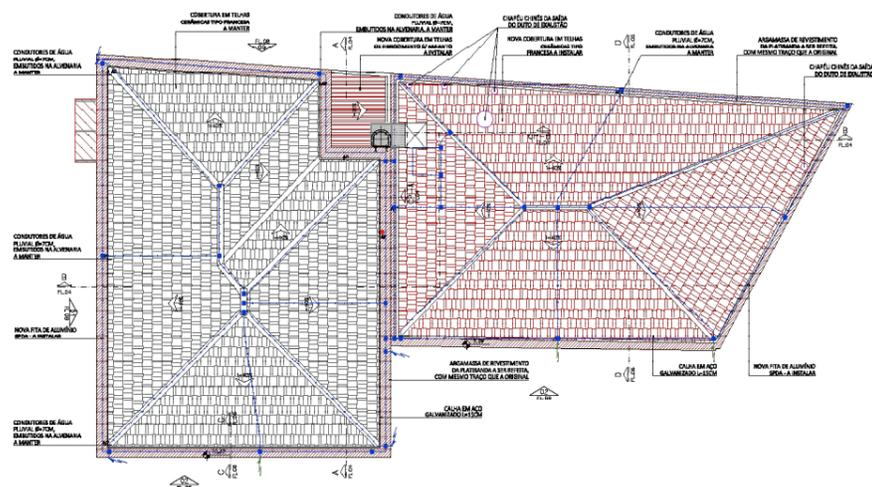
Planta de coberturas- manter/construir

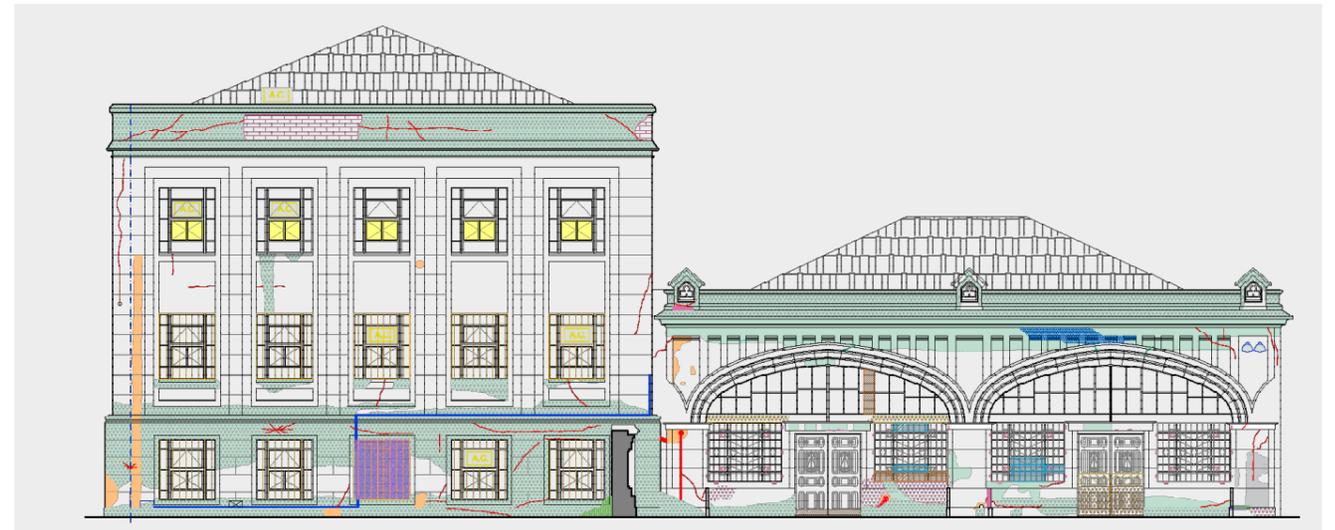
Elevação Frontal- mapeamento de danos

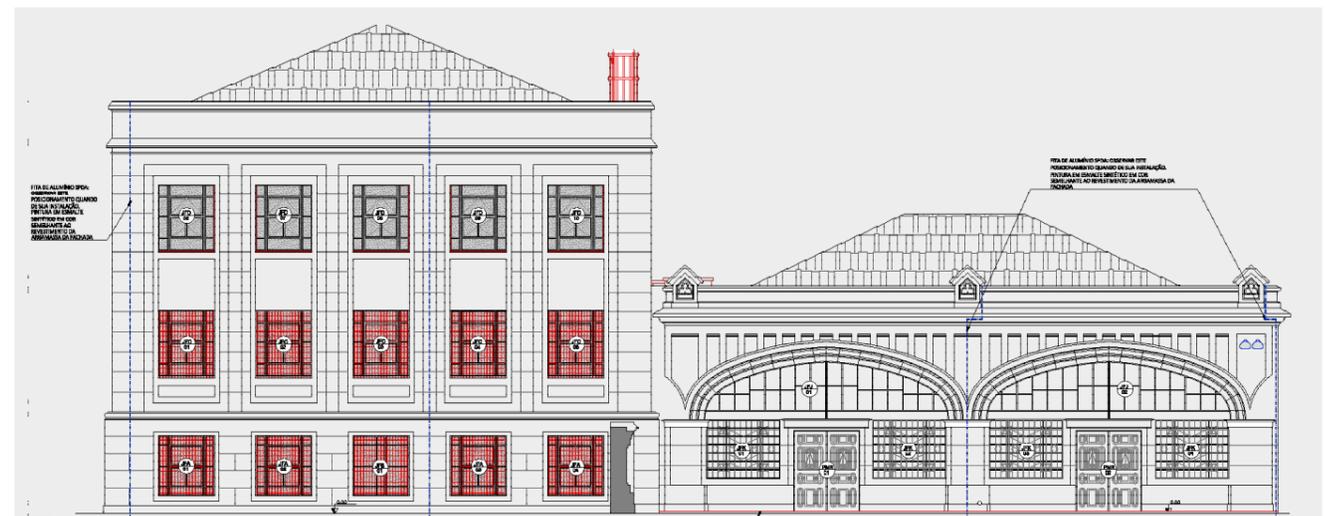
Elevação Frontal- projeto de recuperação

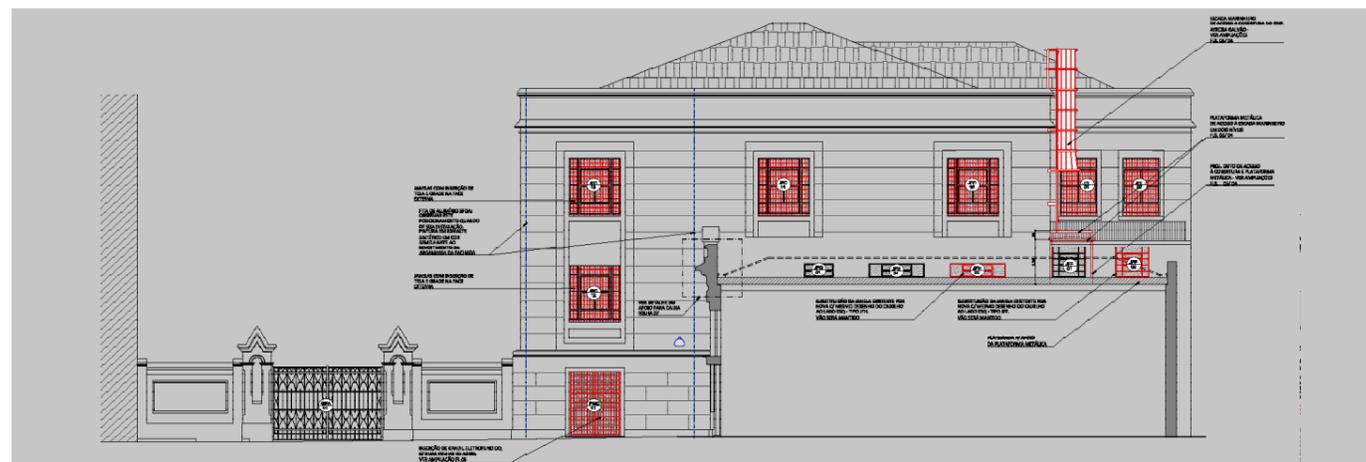
Elevação lateral cortando o Edifício da Oficina de Manutenção
